Verbandsgemeinde Otterbach-Otterberg

Örtliches Hochwasser- und  
Starkregenvorsorgekonzept

Stadt  
**OTTERBERG**

März 2024

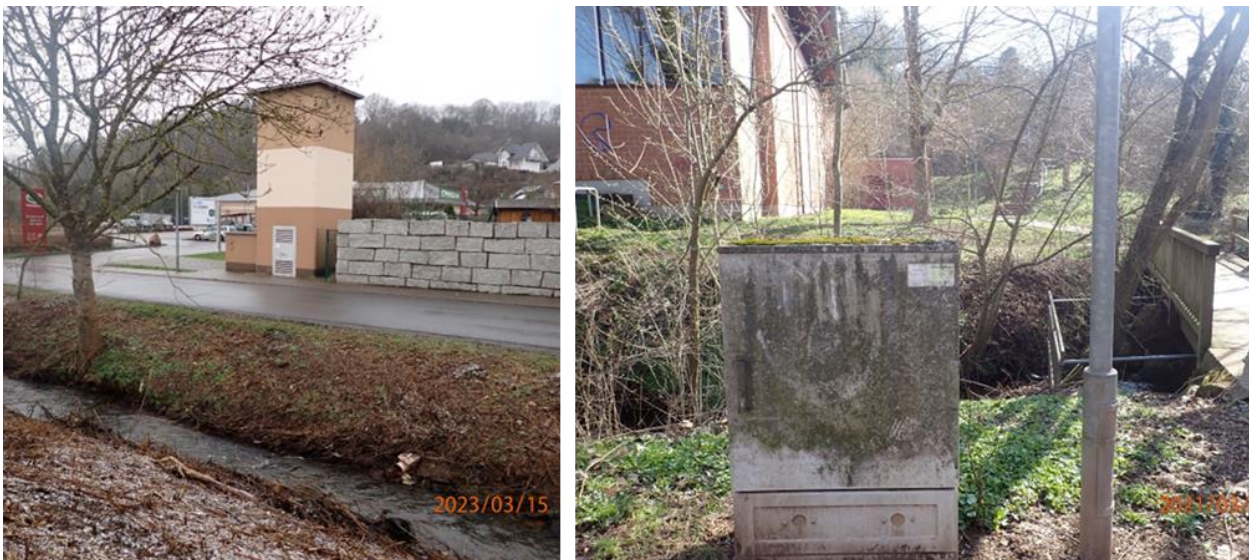
Generell gilt, dass alle Stromversorgungs- und Kommunikationseinrichtungen gegen Wasserzutritt geschützt werden sollten (Maßnahmen 4.4-1 und 4.4-2 sowie 4.4-4 und 4.4-5). Beim Neubau von solchen Einrichtungen muss künftig unbedingt darauf geachtet werden, dass diese nicht in abflusskritischen Bereichen errichtet werden (Maßnahmen 4.4-3 und 4.4-6).

Abb. 5: Beispiele für überflutungsgefährdete Stromversorgungseinrichtungen am Otterbach

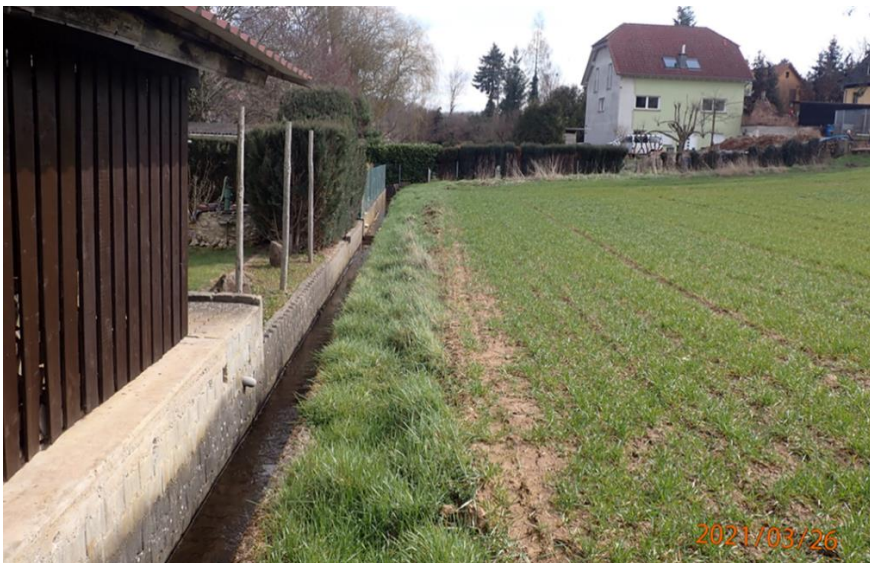
An Gewässern III. Ordnung sind die Vorgaben des § 31 Landeswassergesetz (LWG) zu beachten. Dieser regelt die zulässige Nutzung an und in den Gewässern. So sind im Bach bauliche Maßnahmen, wie z. B. Treppen, Mauern, Staubretter etc., und Bauten im 10-m-Bereich (gemessen ab der Uferoberkante) genehmigungspflichtig (Maßnahme 4.8-3). Haben bestehende Einrichtungen keine wasserrechtliche Genehmigung, sind sie unzulässigerweise errichtet und genießen keinen Bestandsschutz.

Abb. 8: Beispiel für genehmigungspflichtige Nutzungen am Gewässer

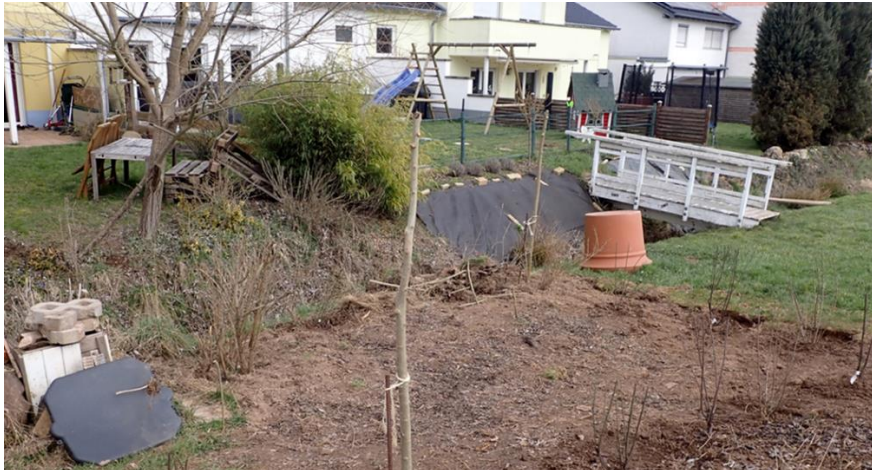
Abb. 9: Beispiel für genehmigungspflichtige Nutzungen am Gewässer, 03/2021

Zudem sollte auf die Lagerung von leicht beweglichen Gegenständen verzichtet werden, alternativ müssen diese fixiert werden. Jeder Grundstücksbesitzer kann für Schäden bei Nachbarn und Unterliegern, die bei Hochwasser durch unsachgemäße Lagerung verursacht werden, in Haftung genommen werden. Auch außerhalb des 10-m-Bereichs sind die Gewässeranlieger im Rahmen ihrer Möglichkeiten zu hochwasserresilienten Verhalten verpflichtet (Maßnahme 4.8-4).

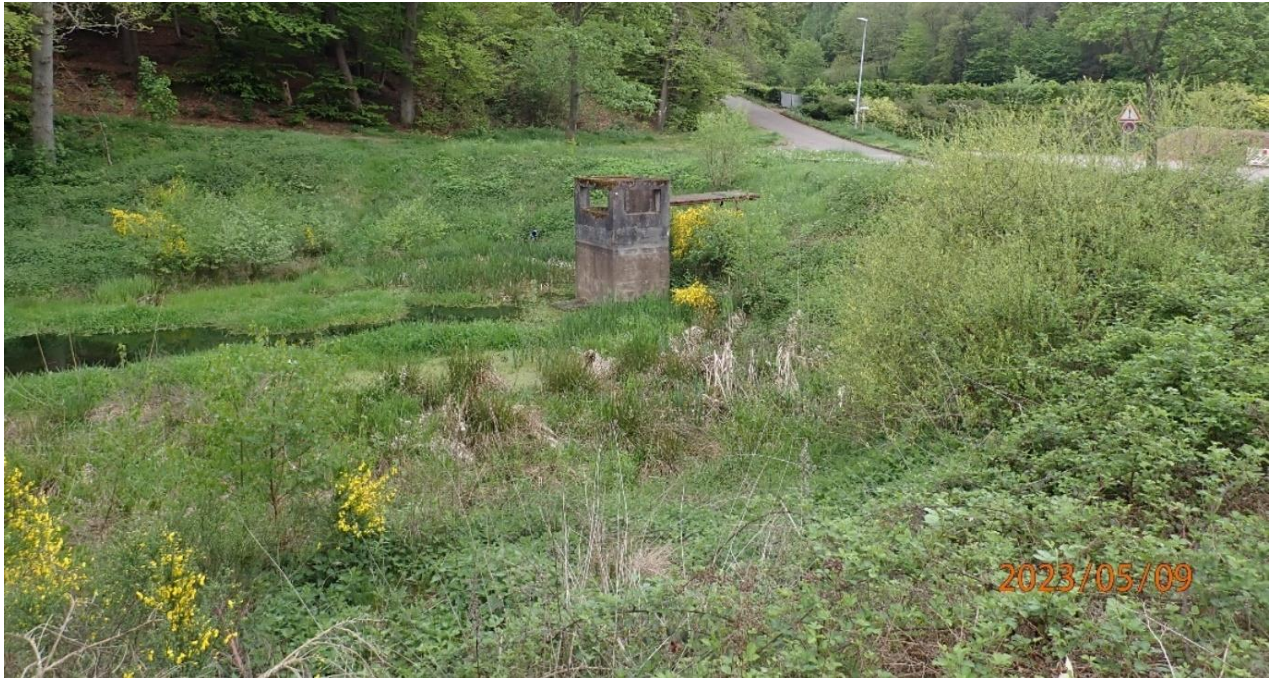
In Otterberg bestehen in den Ursprungsgebieten des Otterbachs und des Grafenthaler Bachs zahlreiche Rückhaltebecken und Teiche, die zum Teil in einem schlechten Bauzustand sind. Die einzelnen Becken werden in Kapitel 5 bewertet.

Abb. 10: Beispiel für ein typisches Rückhaltebecken in Otterberg

In jedem Rückhaltebecken wird ein definierter Teil der abfließenden Hochwasserwelle, das sog. Bemessungshochwasser, zwischenspeichert und nach Abklingen des Ereignisses wieder kontrolliert an den Bach abgegeben. Kommt ein höheres Hochwasser läuft das Becken über. Das heißt, die Becken bilden keinen sicheren Schutz vor Hochwasser. Der Rückhalt soll bei häufigeren Abflüssen Schäden verhindern und bei mittleren und seltenen Starkregen und Hochwassern den Menschen Zeit verschaffen sich besser vorzubereiten. Rückhaltebecken sind nach DIN 19700 auszulagen und zu betreiben.

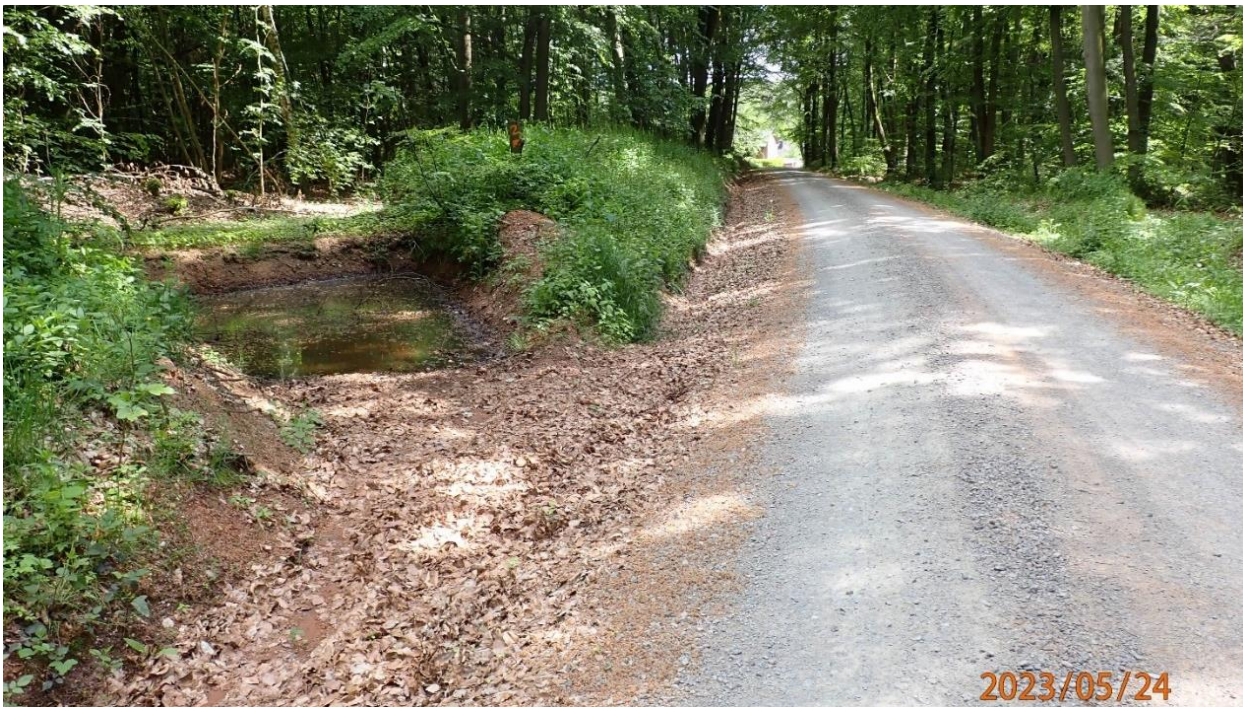
Um den Abfluss aus dem Wald zu bremsen, wird empfohlen, den Waldboden bedeckt zu halten und Oberflächenwasser möglichst lange in der Fläche zu halten. Ein weiteres wichtiges Element der abflussmindernden Bewirtschaftung sind Querschläge von den Wegen, um Oberflächenwasser nicht gezielt in Gräben zu sammeln, sondern an vielen Stellen in die angrenzende Fläche oder in Mulden abzuschlagen und zu versickern.

Abb. 11: Beispiel für einen Querabschlag von einem Waldweg in einen Kleinrückhalt in Otterberg/Drehenthalerhof

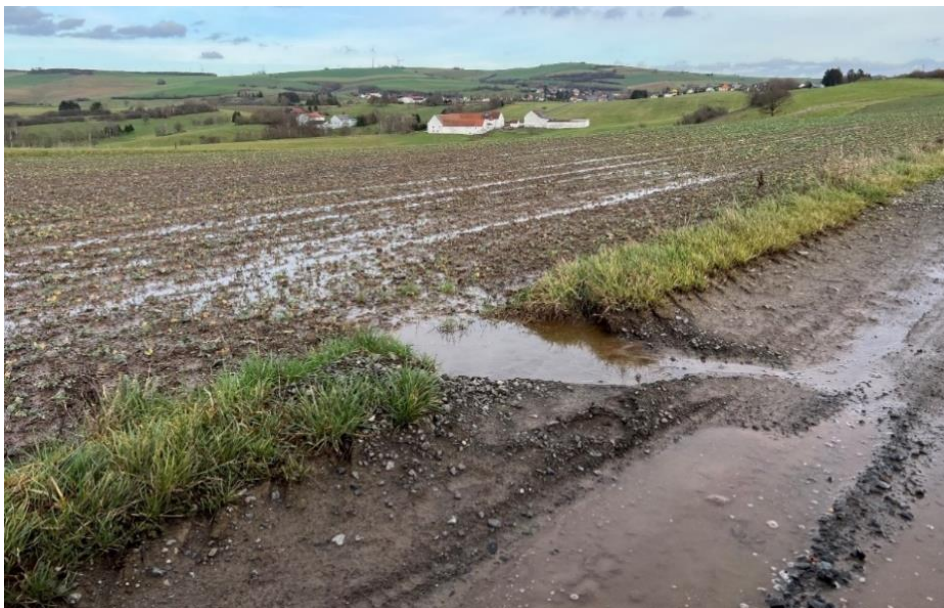
Alternativ zur flächigen Querentwässerung können Feldwirtschaftswegen auch durch punktuelle Querrinnen und Querschläge entwässert werden (Maßnahme 4.12-2), die entweder in die Fläche oder in einen Kleinrückhalt führen (Maßnahme 4.12-3).

Abb. 12: Beispiel für Querentwässerung in die Fläche durch Öffnen des Banketts in der Verbandsgemeinde Otterbach-Otterberg

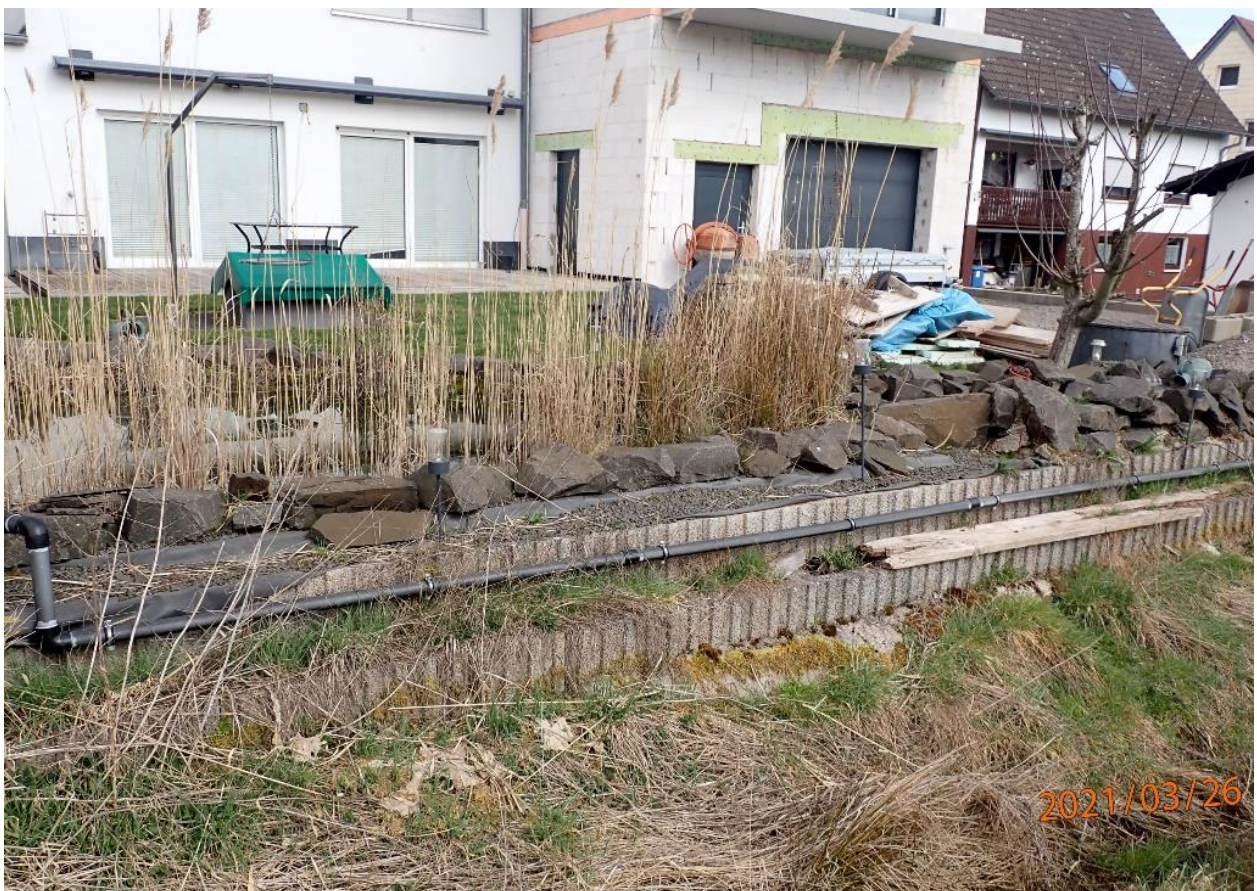
Grundsätzlich ist Bebauung entlang von Bächen hochwassergefährdet, da hier stets mit Überflutungen gerechnet werden muss (s. Kapitel 4.8 und 4.9). In Otterberg grenzen viele Baugrundstücke und damit auch die entsprechenden Nutzungen unmittelbar an die Gewässer an. Bei den verschiedenen Ortsbegehungen wurde festgestellt, dass die Vorgaben der wasserrechtlichen Regelungen in der Praxis oftmals nicht eingehalten werden.

Abb. 16: Negativbeispiel in Otterberg für Nutzungen bis in das Gewässer III. Ordnung hinein

Um weitere Fehlentwicklungen zu vermeiden, wird der Stadt empfohlen, bei künftigen Bebauungsplänen den 10-m-Bereich als öffentliche Fläche auszuweisen und damit Nutzungskonflikte zu vermeiden. Dies gilt beispielsweise für das gemäß Flächennutzungsplan vorgesehene Wohngebiet am Gewässer „Lauertal“ im Westen der Stadt (Maßnahme 4.14-3) (vgl. Abb. 17). Die intensive Nutzung bis unmittelbar an das Gewässer – oder gar in das Gewässerbett hinein – erschwert der Verbandsgemeinde als unterhaltungspflichtigem Träger die Gewässerpflege erheblich. Dies erhöht wiederum die Überflutungsgefahr für angrenzende Grundstücke.

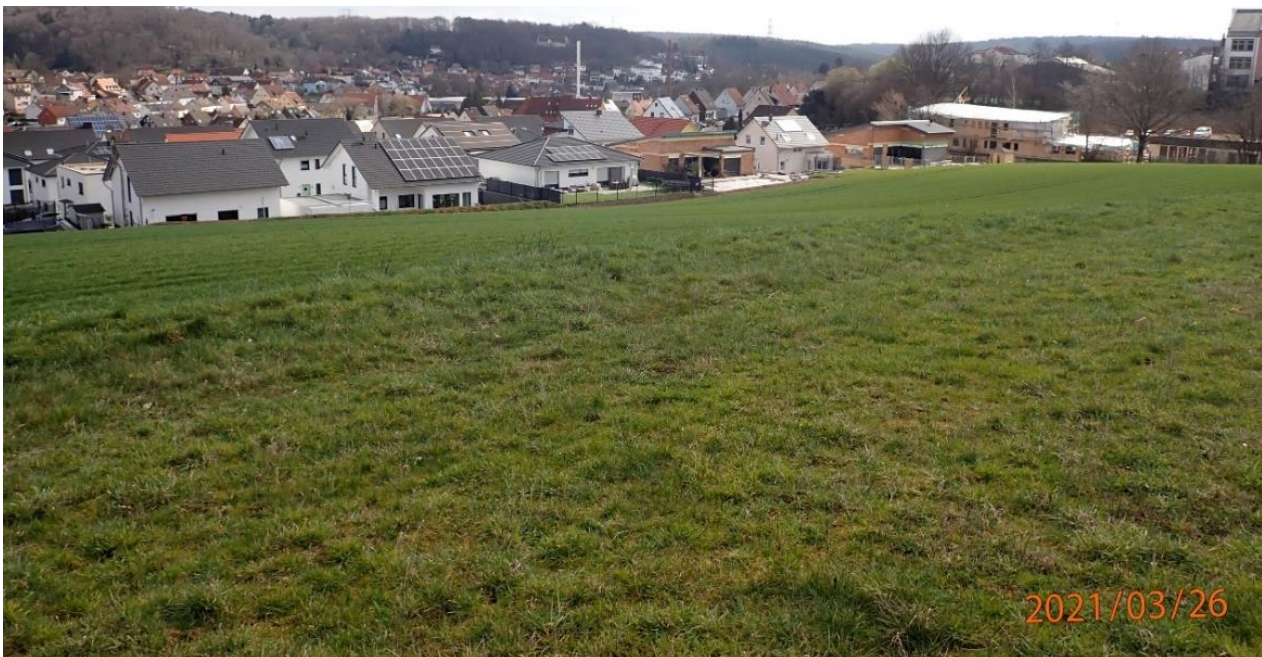
In Hanglagen ist zudem zu beachten, dass insbesondere an den Siedlungsrändern mit einem Zufluss von wild abfließendem Außengebietswasser zu rechnen ist (s. Abb. 18, Kapitel 5.14).

Abb. 18: Beispiel für Hangbebauung in Otterberg

In Hanglagen sollten geeignete Vorsorgemaßnahmen nicht nur im Bebauungsplan ausgewiesen werden (Maßnahme 4.14-4), sondern es ist zudem sicherzustellen, dass diese auch tatsächlich vor Ort umgesetzt werden (vgl. Kapitel 5.14). Können Abflusswege in Hanglagen nicht vollständig freigehalten werden, muss die Erschließung so gestaltet sein, dass Niederschlagswasser aus dem Außengebiet – auch bei Starkregen – keine Schäden an der neu geplanten Bebauung verursacht. Gegebenenfalls sind Notabflusswege, beispielsweise über Straßen und Wege (vgl. Kapitel 4.6), vorzusehen.

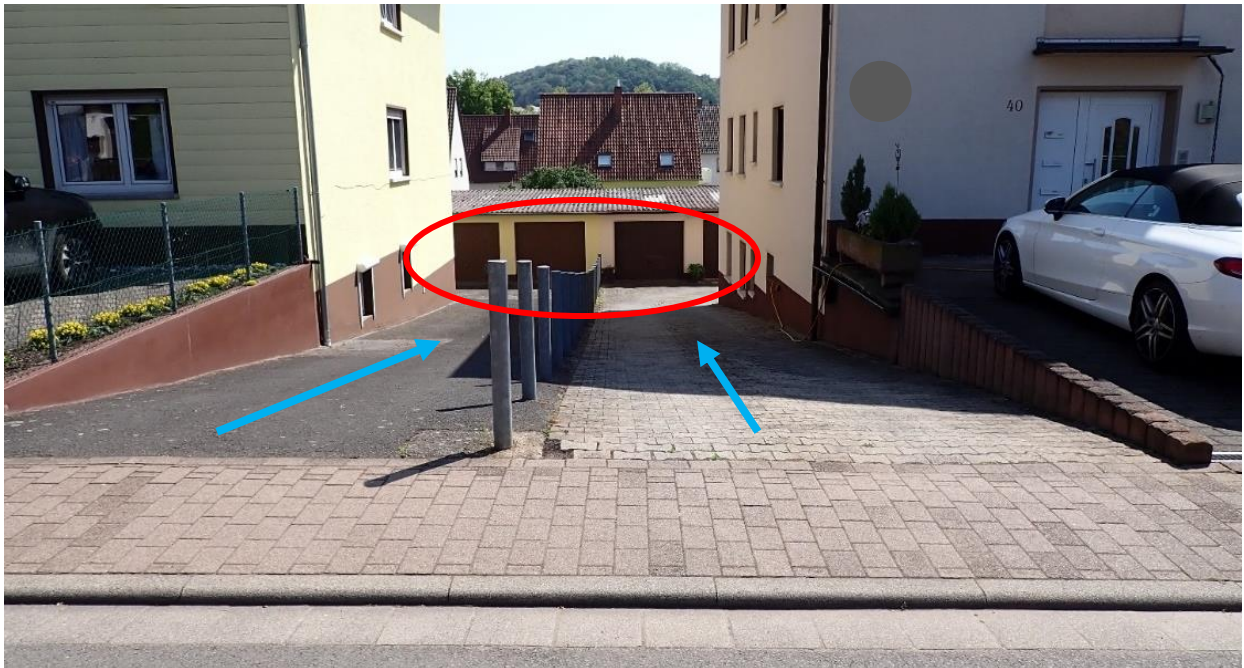
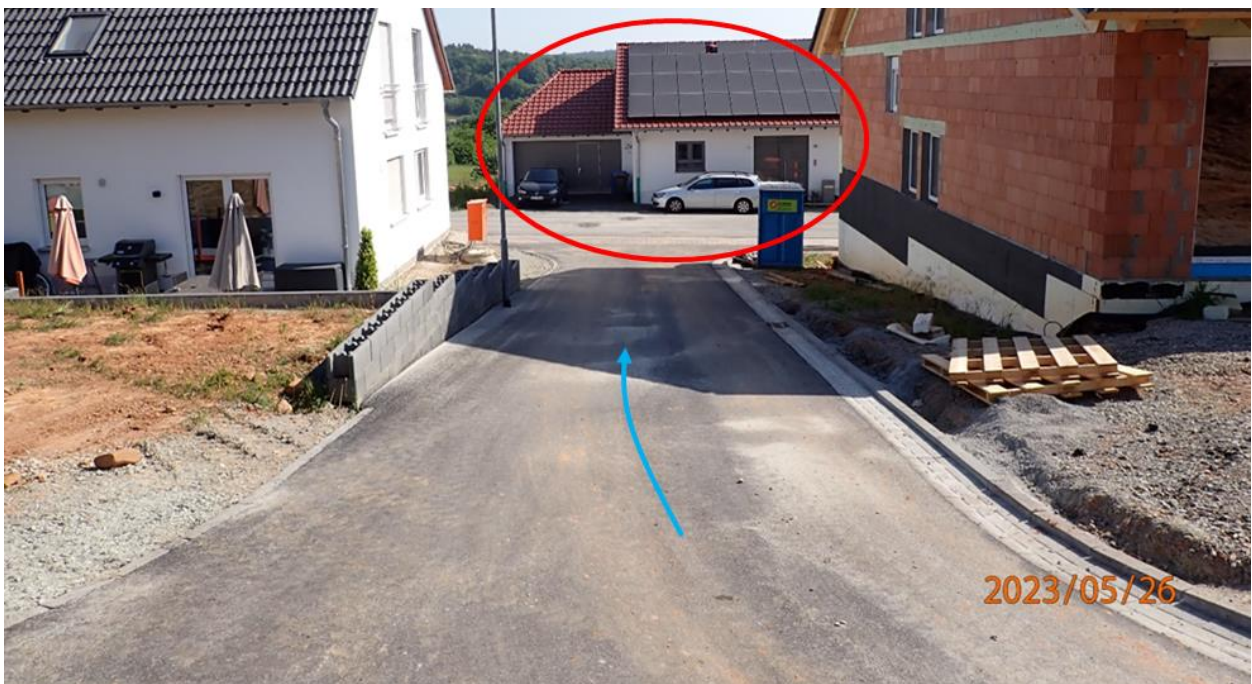
Abb. 19: Beispiele für verbaute Abflusswege in Otterberg

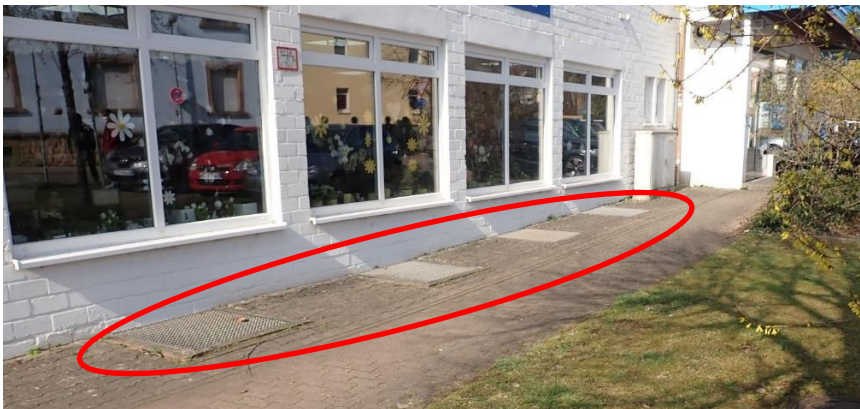
Oberflächenwasser oder Kanalrückstau kann bei Starkregen in tiefliegende, nicht überflutungssichere Keller- und Untergeschosse, d. h. in alle unter dem Niveau des angrenzenden Geländes liegenden Gebäudeteile, eindringen (s. Abb. 20, Abb. 21).

Abb. 20: Beispiel für ungeschützte Lichtschächte im überflutungsgefährdeten Bereich in Otterberg

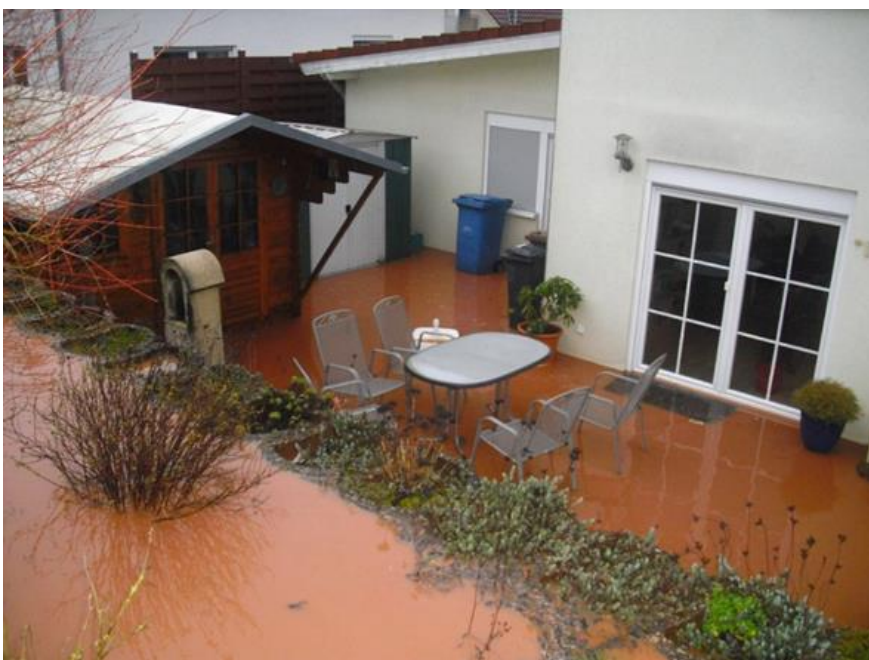
Abb. 21: Beispiel für überflutete Wohnbebauung unter Geländeniveau in Otterberg, Foto: Feuerwehr

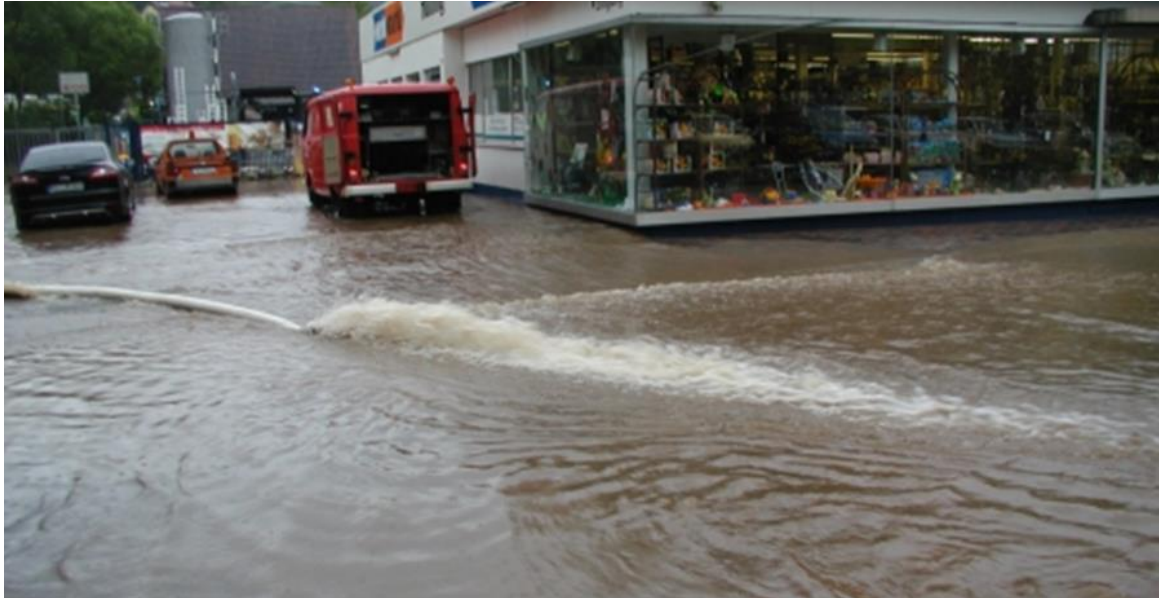
Gefährdet sind auch tiefliegende Garagen und bei größeren Überschwemmungen auch ebenerdige Zugänge in Wohn- und Geschäftsräume (s. Abb. 22).

Abb. 22: Beispiel für überflutetes Geschäft mit ebenerdigem Zugang, Foto: Feuerwehr

Dringen Wasser und Schlamm in Gebäude ein, kann es zu irreversiblen Schäden an der Ausrüstung, z. B. an Türen, Fenstern, Haustechnik, Putz, Tapeten, Bodenbelägen, Dämmung, sowie an der Inneneinrichtung kommen. In Extremfällen wird auch die Standsicherheit des Gebäudes gefährdet. Je nach Ausstattung der Räumlichkeiten kann das Schadenspotenzial sehr hoch sein. Wertgegenstände, die in solchen Räumlichkeiten untergebracht sind, werden durch Wasser und Schlamm zerstört. Menschen, die sich in diesen Räumen aufhalten, werden gefährdet.

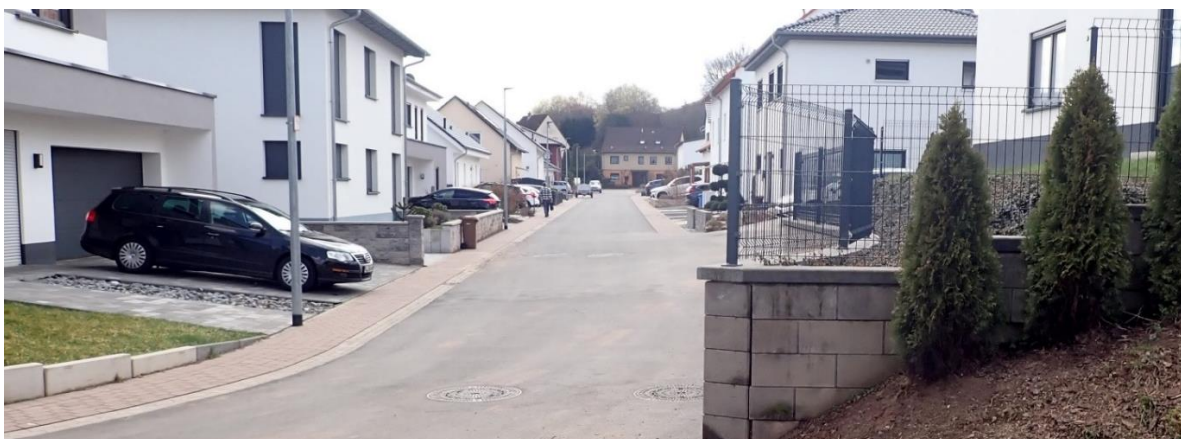
Grundsätzlich sollen bei Baulückenschließungen und Umbauten überflutungsgefährdete Bereiche gemieden, oder diese ausschließlich hochwasserresilient bebaut werden (Maßnahme 4.15-1). Überflutungssicherheit bieten beispielsweise aufsteigende Garagenzufahrten und hochliegende Hauszugänge sowie der Verzicht auf Unterkellerung (s. Abb. 23).

Abb. 23: Beispiel für überflutungsresiliente Erschließung und Neubebauung (querstehendes Haus am Ende der Straße ist überflutungsgefährdet)

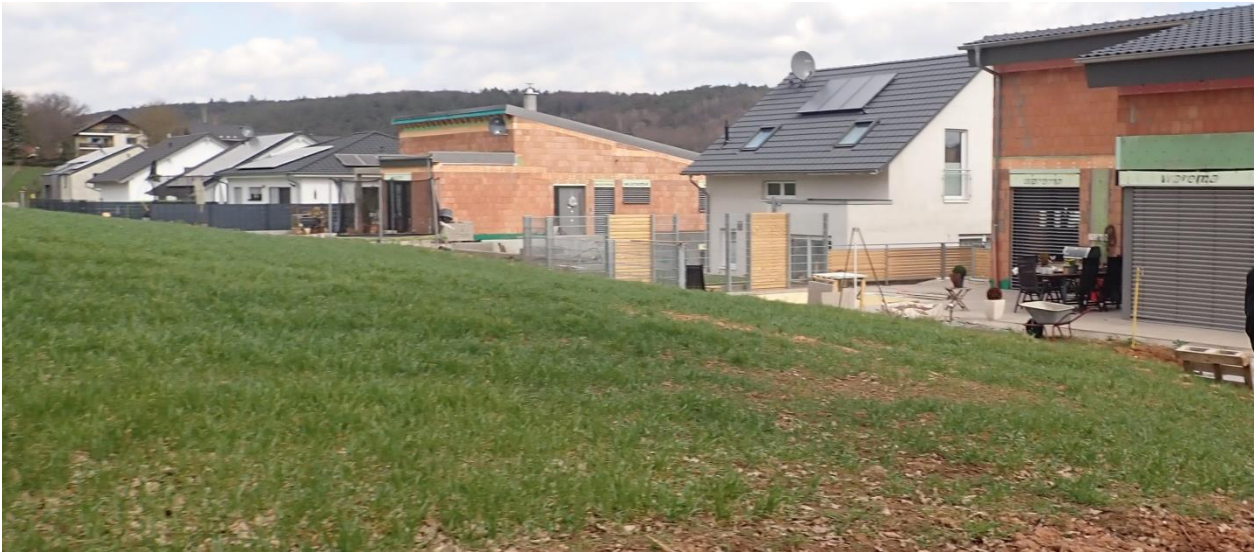
Abb. 24: Beispiel für eine extrem überflutungsgefährdete Bebauung in Hanglage, auch weil die Vorgaben des Bebauungsplans auf den Baugrundstücken nicht umgesetzt wurden

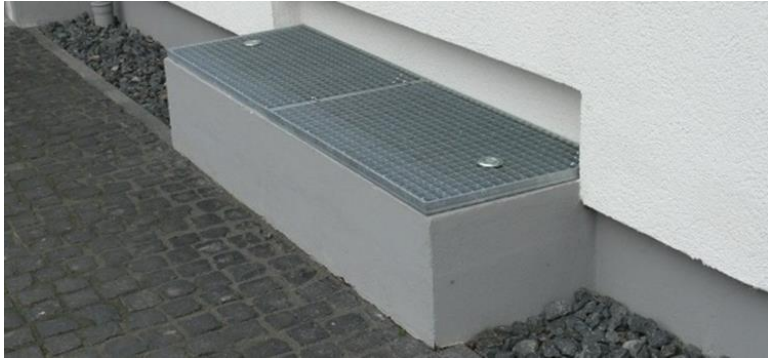
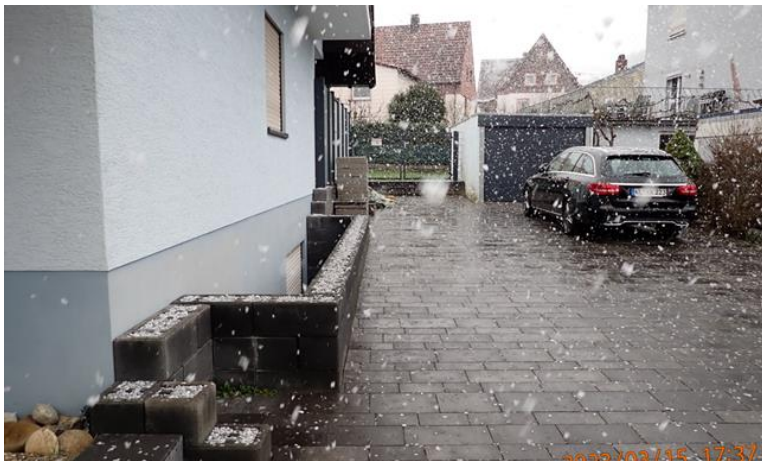
Abb. 25: Beispiel für die Sicherung eines niveaugleichen Lichtschachtes und eines Kellerfensters

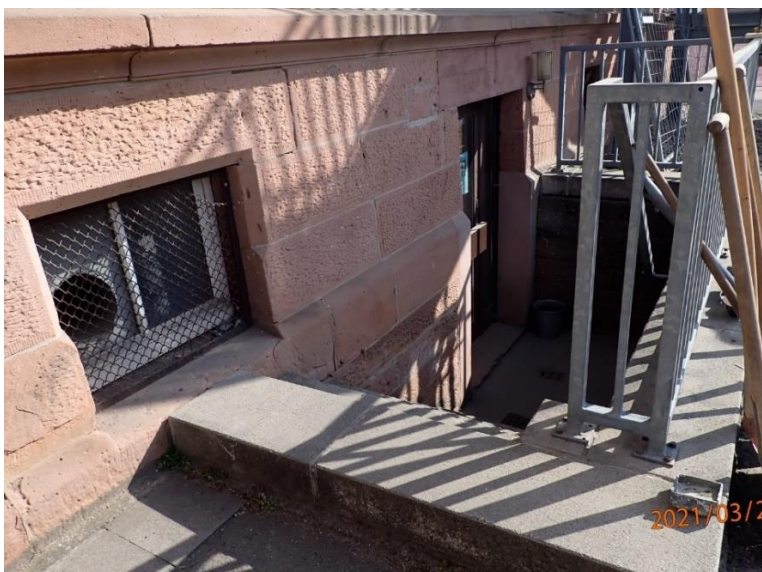
Einbau von wasserdichten und stoßfesten Türen und Fenstern gesichert werden (s. Abb. 25 und Abb. 26).

Abb. 26: Beispiel für die Sicherung eines außenliegenden Kellerzugangs  
Örtliches Hochwasser- und Starkregenvorsorgekonzept Otterberg

Zwischenzeitlich wurde der außenliegende Kellerabgang gegen Zufluss von Wasser gesichert (s. Abb. 26). Sowohl 2009 als auch 2016 war auch der Schulhof überflutet (s. Abb. 146).

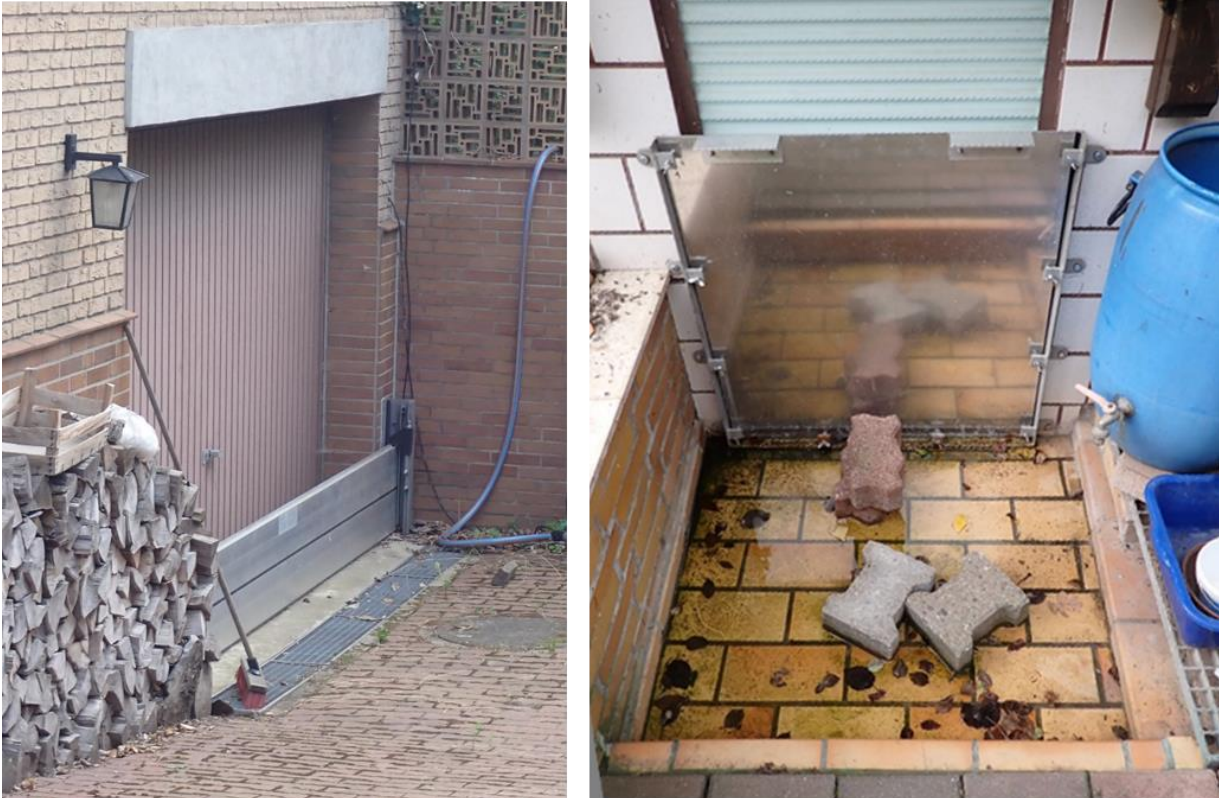
Ebenso tragen wasserabweisende Schutzanstriche und wasserbeständige Baustoffe und Materialien dazu bei, die Schäden im Überflutungsfall gering zu halten. Auch Dammbalkensysteme bieten Schutz vor Überflutung (s. Abb. 27).

Abb. 27: Dambalkenverschluss (links) und Schott (rechts)

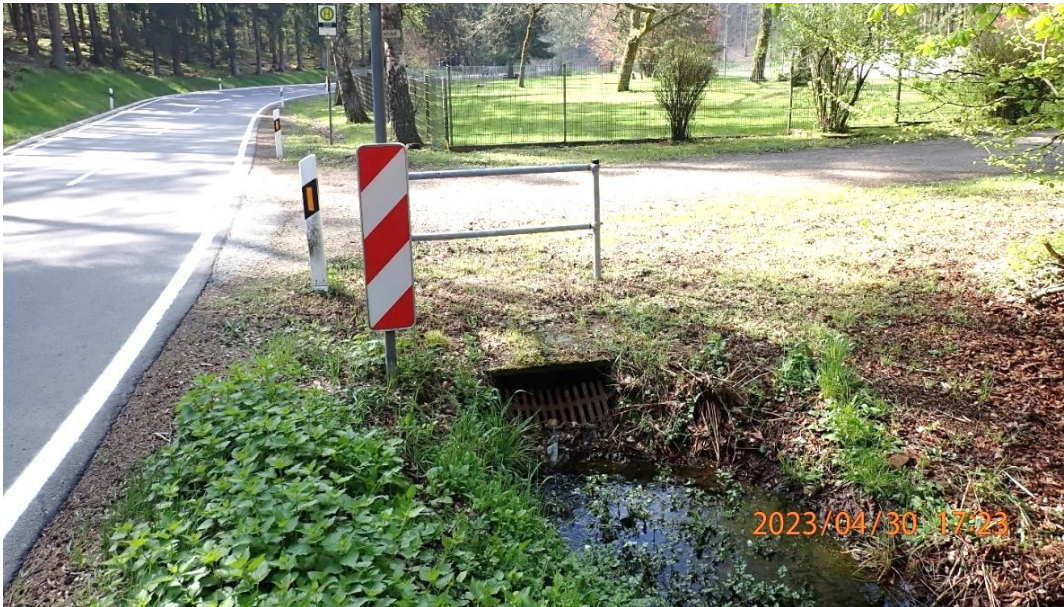
Der Otterbach ist mehrfach verrohrt. An der Zufahrt zum Birotshof ist am Zulauf zur Verrohrung ein engstabiger Rechen angebracht, der bei Starkregen leicht verstopft und dann überströmt wird (s. Abb. 31). Schäden entstehen hier keine.

Abb. 31: Gewässerverrohrung mit Rechen an der Zufahrt zum Birotshof

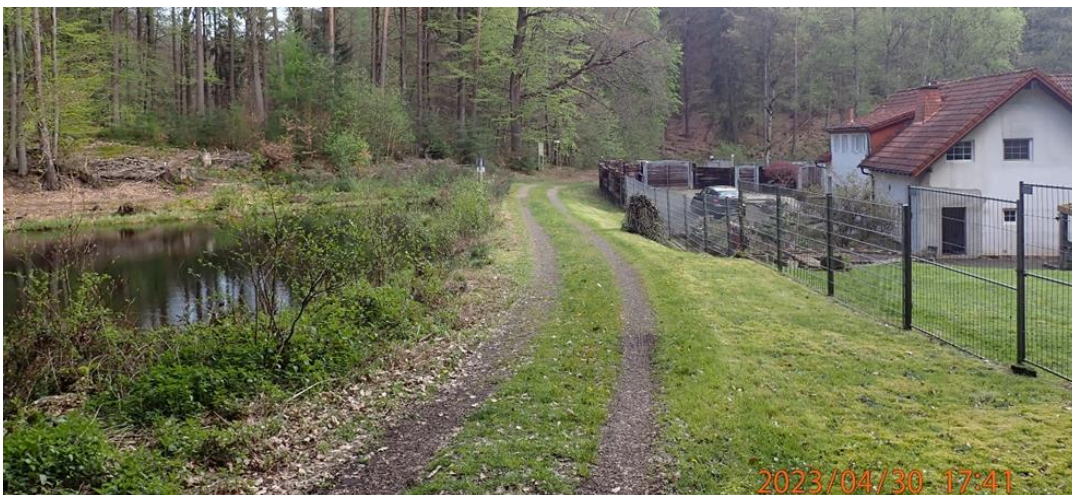
Die Gebäude des Birotshofes liegen am Zusammentreffen mehrerer Tiefenlinien und Wege. Ein Weiher sammelt den Oberflächenabfluss aus einem kleinen Seitental, der zum Otterbach entwässert. Die Anwohner sollten ihre, zum Teil tiefliegenden Gebäude und Einrichtungen auf Schwachstellen untersuchen und bei Bedarf Objektschutzmaßnahmen umsetzen (Maßnahme 5.1-5).

Abb. 32: Überflutungsgefährdeter Birotshof

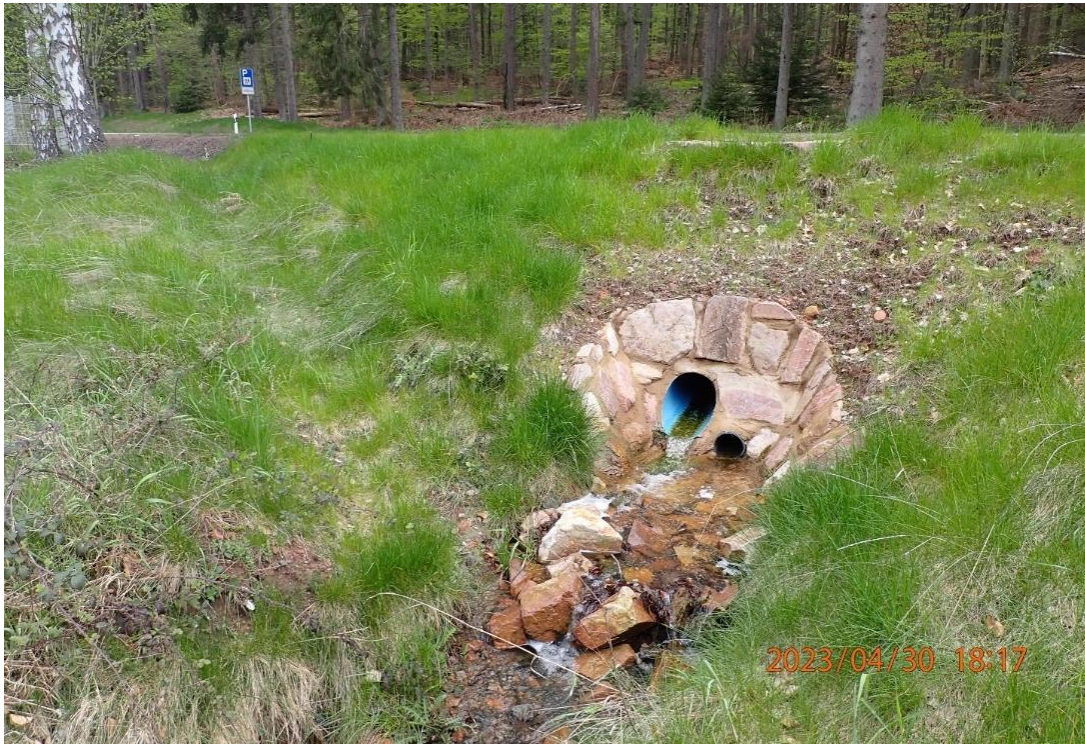
Unterhalb des Birotshofs fließt der Otterbach durch sumpfiges Gelände mit hohem Speichervermögen. Mehrere Straßendurchlässe leiten Wasser aus dem Wald in den Bach. Die Durchlässe haben nur eine begrenzte Leistungsfähigkeit und drosseln den Abfluss aus dem Wald in den Bach.

Abb. 33: Beispiel für Straßendurchlass unter der L 387 zum Otterbach

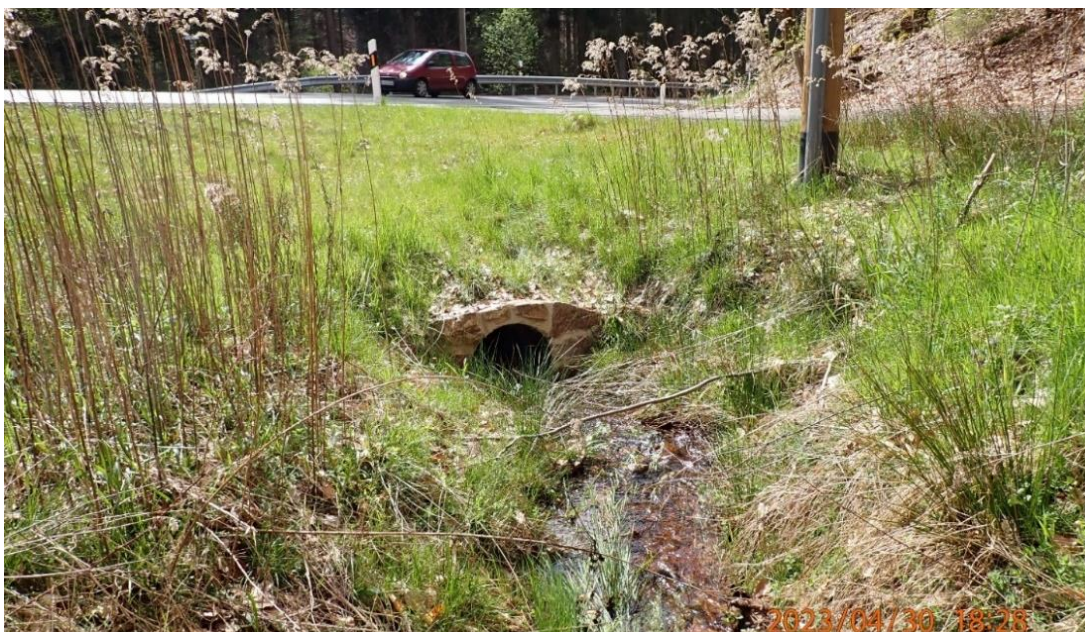
Der Otterbach quert in einer engen Verrohrung die Landesstraße. Bei Starkregen staut sich hier das Wasser. Im Extremfall wird zwar die Straße überflutet, aber das Rohr besitzt eine drosselnde Wirkung und bremst den weiteren Hochwasserabfluss (s. Abb. 34).

Abb. 34: Otterbachdurchlass unter der L 387

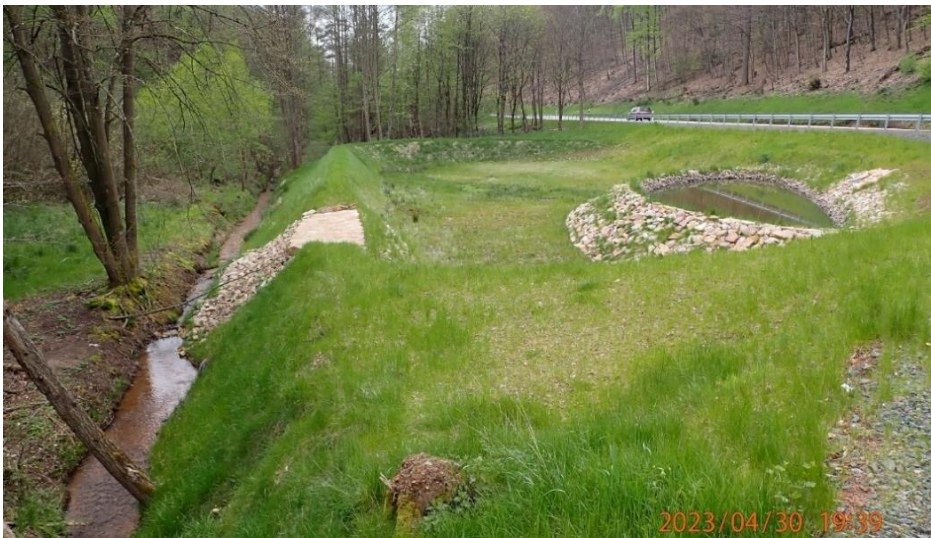
Im weiteren Verlauf fließt der Otterbach neben der L 387 in bewaldetem, zum Teil sumpfigem Gelände. Unterhalb des Abzweigs zum Drehenthalerhof liegt eine wasserwirtschaftliche Ausgleichsmaßnahme der L 387 unmittelbar am Bach. Die Anlage besteht aus einem Absetzbecken mit Leichtstoffabscheider und einem Rückhaltebecken mit Überlauf zum Otterbach (s. Abb. 35). Die Anlage nimmt Oberflächenabfluss der Straße auf und soll die Abflussverschärfung infolge der Straßenausbaumaßnahme kompensieren.

Abb. 35: Wasserwirtschaftliche Ausgleichsmaßnahme zwischen L 387 und dem Otterbach

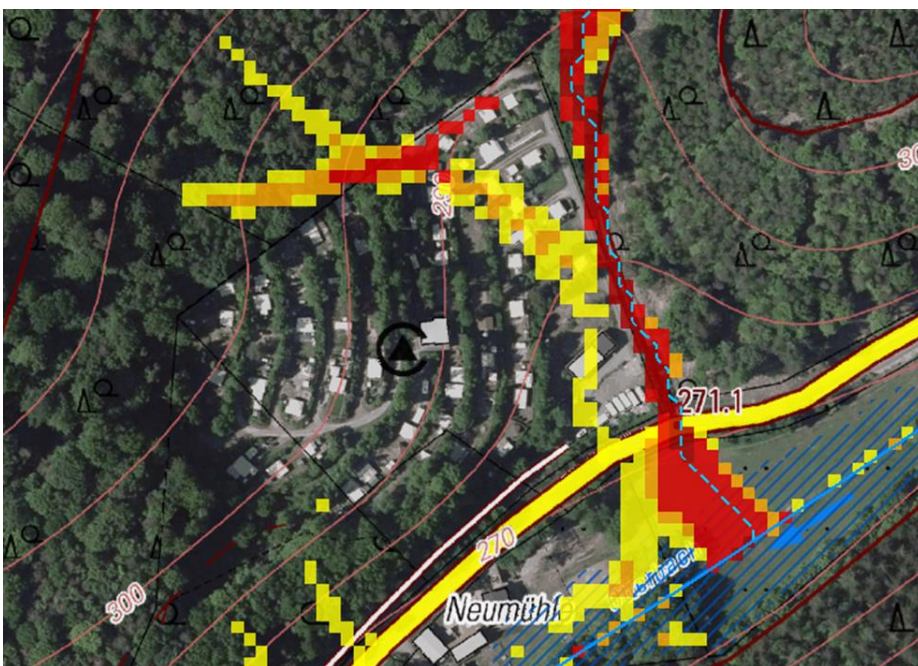
Der **Campingplatz Gänsedell** liegt nördlich der Neumühle. Das terrassierte Gelände ist in den Hang eingeschnitten und zur L 387 hin aufgefüllt. Gemäß Starkregenkarte des Landes verläuft eine Tiefenlinie aus dem intensiv forstwirtschaftlich genutzten Wald quer über das Gelände (s. Abb. 36).

Abb. 36: Überflutungsgefährdung des Campingplatzes gemäß Starkregenkarte des Landes [3]

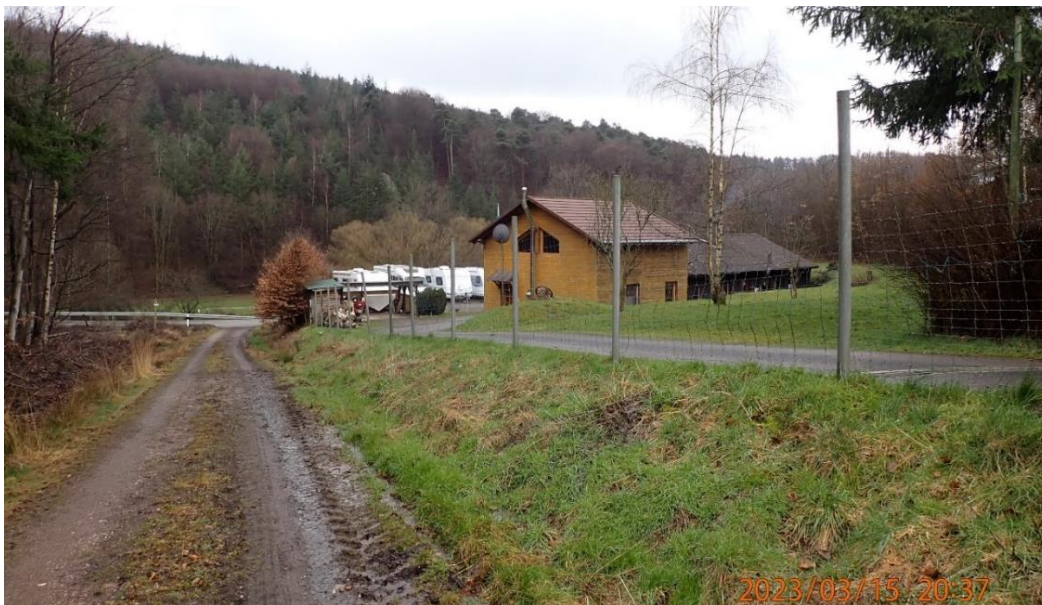
Die Tiefenlinie, die gemäß Starkregenkarte des Landes den Campingplatz quert, ist im Gelände nicht mehr vorhanden. Durch Geländeauffüllungen wird das Wasser heute an dem Platz vorbeigeleitet. Es fließt auf bzw. neben dem unbefestigten Wirtschaftsweg am Campingplatz vorbei und verursacht keine Probleme (s. Abb. 38).

Abb. 38: Wasserführender Weg am Campingplatz

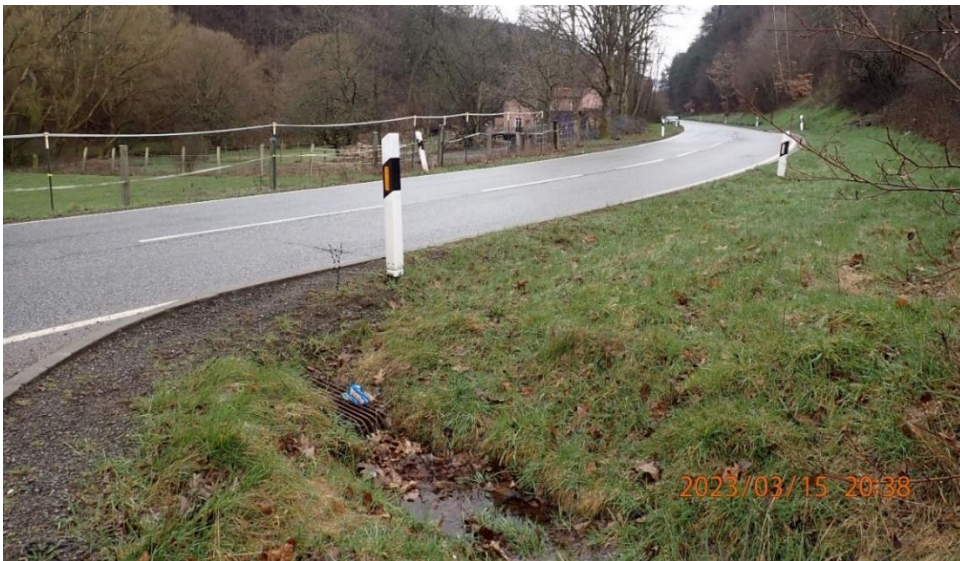
Der Weg aus dem Seitental entwässert zu einem Straßendurchlass mit engstabigem Rechen. Bei Starkregen besteht hier die Gefahr, dass die Landesstraße überflutet wird. Die Überflutungsgefahr steigt, wenn der Rechen mit Laub und Geäst verlegt ist, wie das bei der Ortsbegehung in 03/2023 der Fall war (s. Abb. 39).

Abb. 39: Überstaugefährdeter Zulauf in den Straßendurchlass unterhalb des Campingplatzes

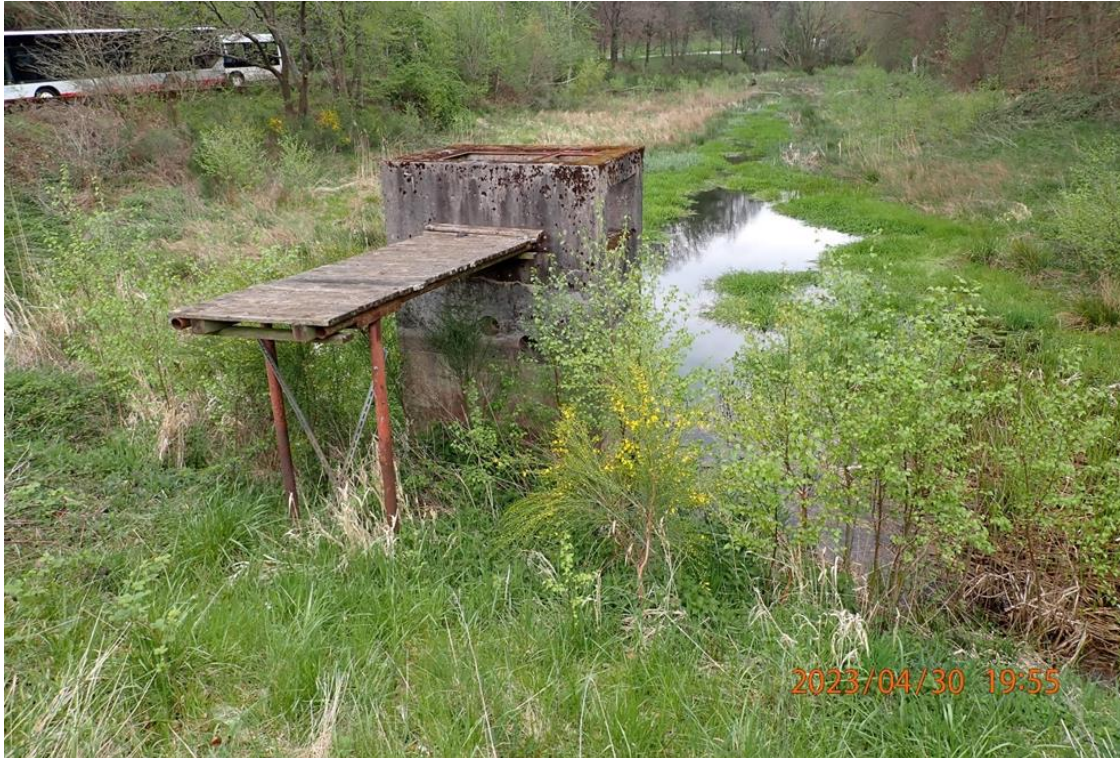
Unmittelbar unterhalb der Neumühle fließt der Otterbach in ein großes Hochwasserrückhaltebecken (s. Abb. 41).

Abb. 41: Hochwasserrückhaltebecken Sportplatz

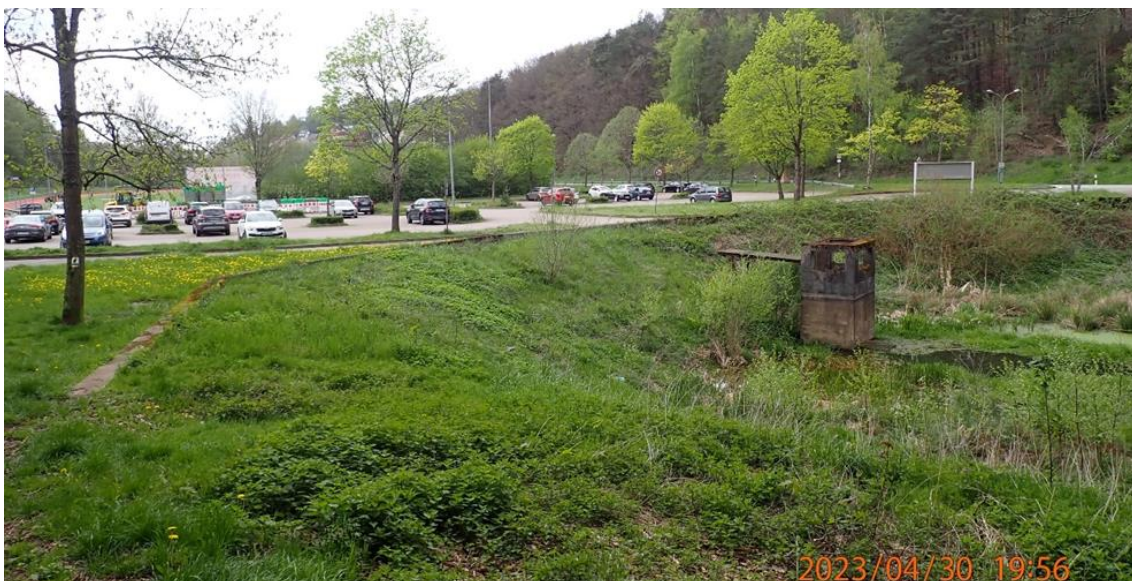
Als Sperrbauwerk dient die Geländeaufschüttung mit Parkplatz. Eine niedrige Mauer bildet eine definierte Oberkante des Stauraums (s. Abb. 42, Abb. 43). Die Abflusssdrosselung und die Hochwasserentlastung erfolgen über ein Mönchbauwerk in eine Verrohrung unter dem Parkplatz und dem Sportplatz.

Abb. 42: Hochwasserrückhaltebecken mit Geländeaufschüttung als Sperrbauwerk

Der Stauraum des Beckens verlandet und es kommen Gehölze auf. Um den Rückhalteraum zu erhalten, muss das Becken unter Beachtung der naturschutzfachlichen Belange regelmäßig unterhalten werden. Gehölze im Becken sollten dabei möglichst entfernt werden. Es wird empfohlen, einen Unterhaltungsplan zu erstellen (Maßnahme 5.1-3) und diesen konsequent umzusetzen (Maßnahme 5.1-4).

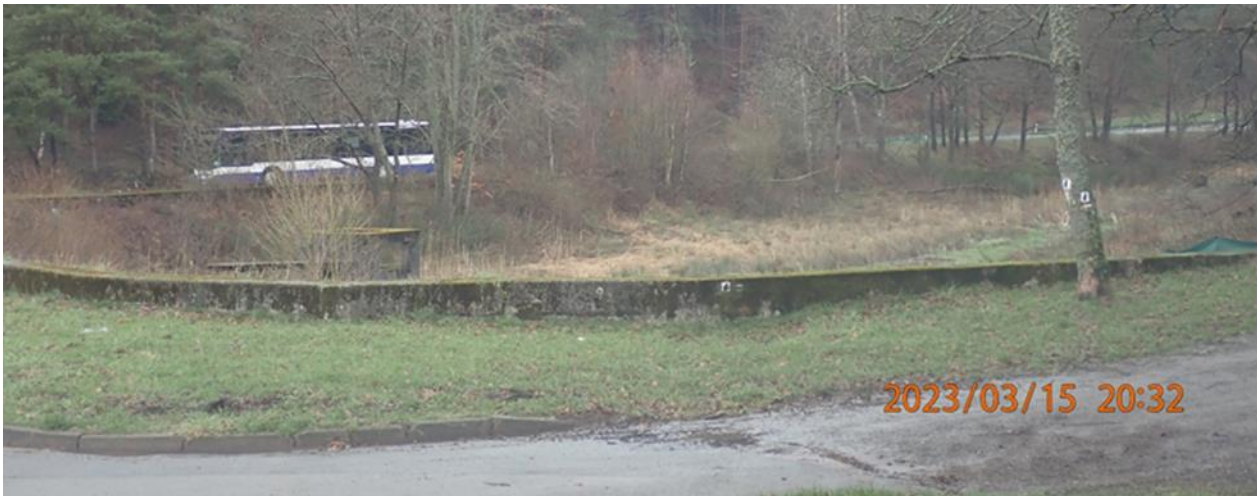
Abb. 43: Mauer als Oberkante des Rückhaltebeckens
