Verbandsgemeinde Otterbach-Otterberg

Örtliches Hochwasser- und  
Starkregenvorsorgekonzept

Stadt  
**OTTERBERG**

März 2024

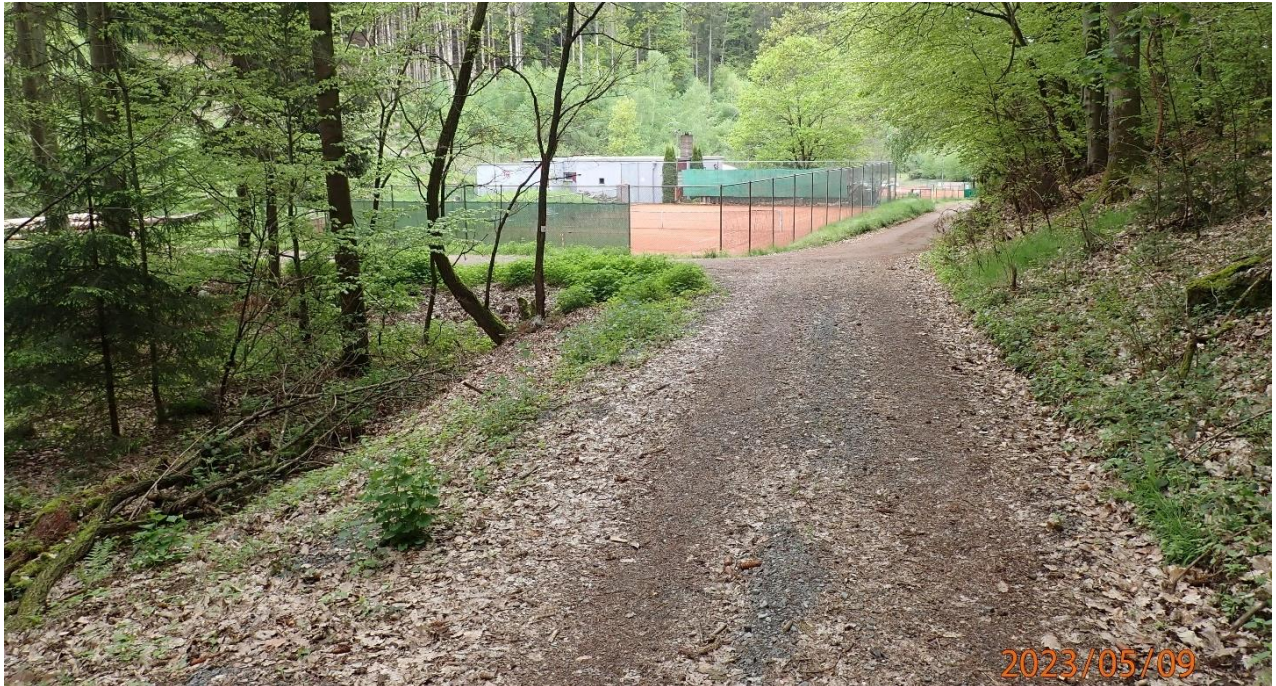
Bei Starkregen fließt hier Oberflächenwasser aus dem forstwirtschaftlich intensiv genutzten Wald über die unbefestigten Wege ab und trifft im Extremfall auf die Tennisplätze und tiefliegende Gebäudeteile des Tennisclubs (s. Abb. 45).

Abb. 45: Potenziell überflutungsgefährdete Tennisanlage

Der Tennisclub und die Gaststätte sollten tiefliegende Türen und Fenster in geeigneter Weise gegen Überflutung schützen (Maßnahme 5.1-5).

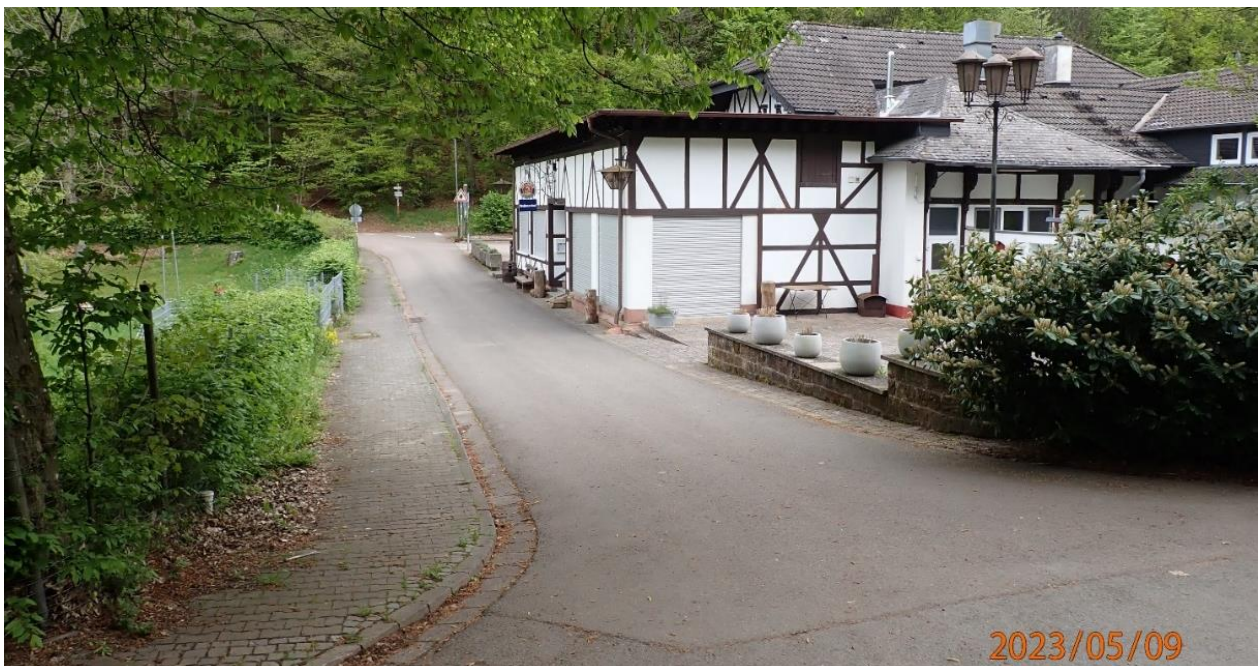
Der Tiefpunkt des Seitentals liegt in der Straße zwischen der Gaststätte und dem Schwimmbad. Hier wird sich bei einem Extremereignis das Wasser aus dem gesamten Seitental sammeln und die tiefliegenden Gebäude sind überflutungsgefährdet (s. Abb. 46).

Abb. 46: Tiefpunkt oberhalb des Schwimmbads und potenziell überflutungsgefährdete Gaststätte

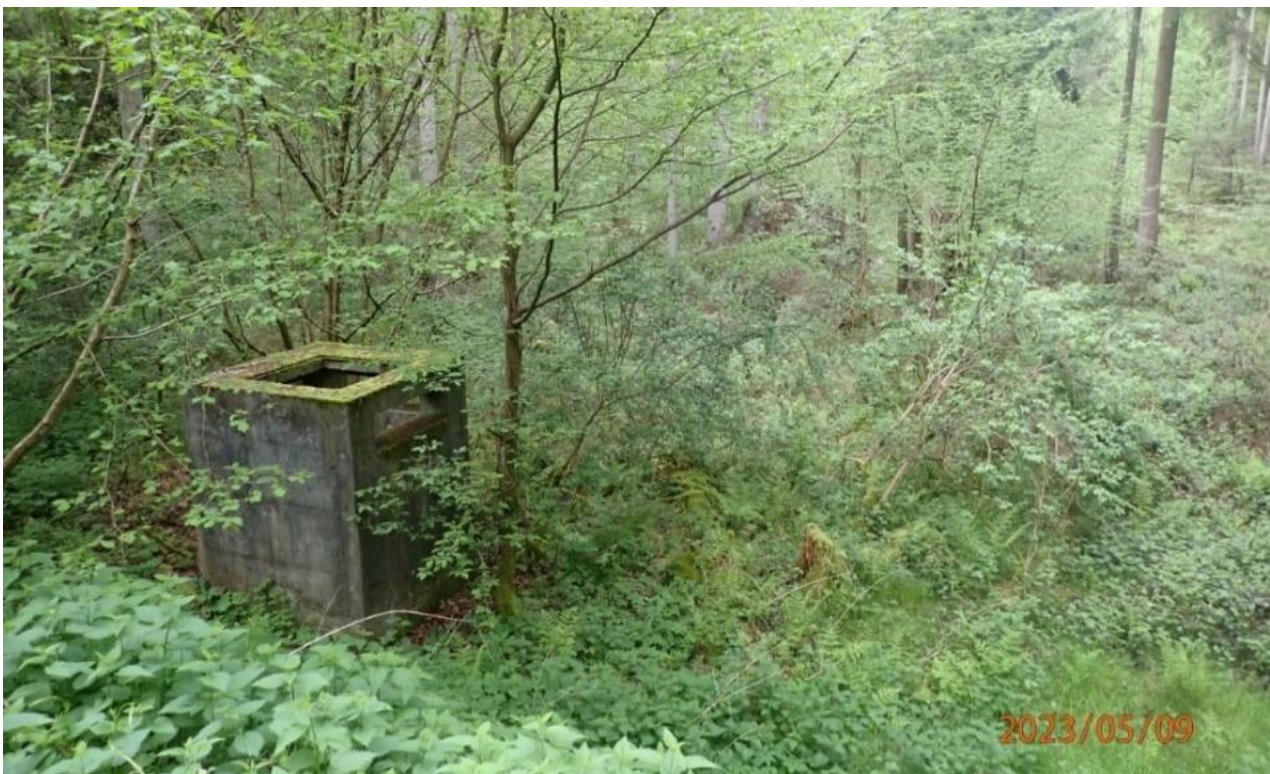
Abb. 48: Stark bewachsenes Hochwasserrückhaltebecken mit Mönchbauwerk

Zur Reduzierung des Pflegeaufwands wird empfohlen, das bestehende Becken in ein Kleinrückhaltebecken mit Überlaufmöglichkeit umzuwandeln. Ziel ist es, das Becken so zu gestalten, dass selbst bei einem Überströmen des Dammbauwerks keine strukturellen Schäden entstehen (Maßnahme 5.2-1). Im Rahmen der Umgestaltung wäre insbesondere das Dammbauwerk so anzupassen, dass es bei Überlastereignissen kontrolliert überströmt werden kann. Hierzu wäre eine flachere und niedrigere Ausbildung des Dammes erforderlich.

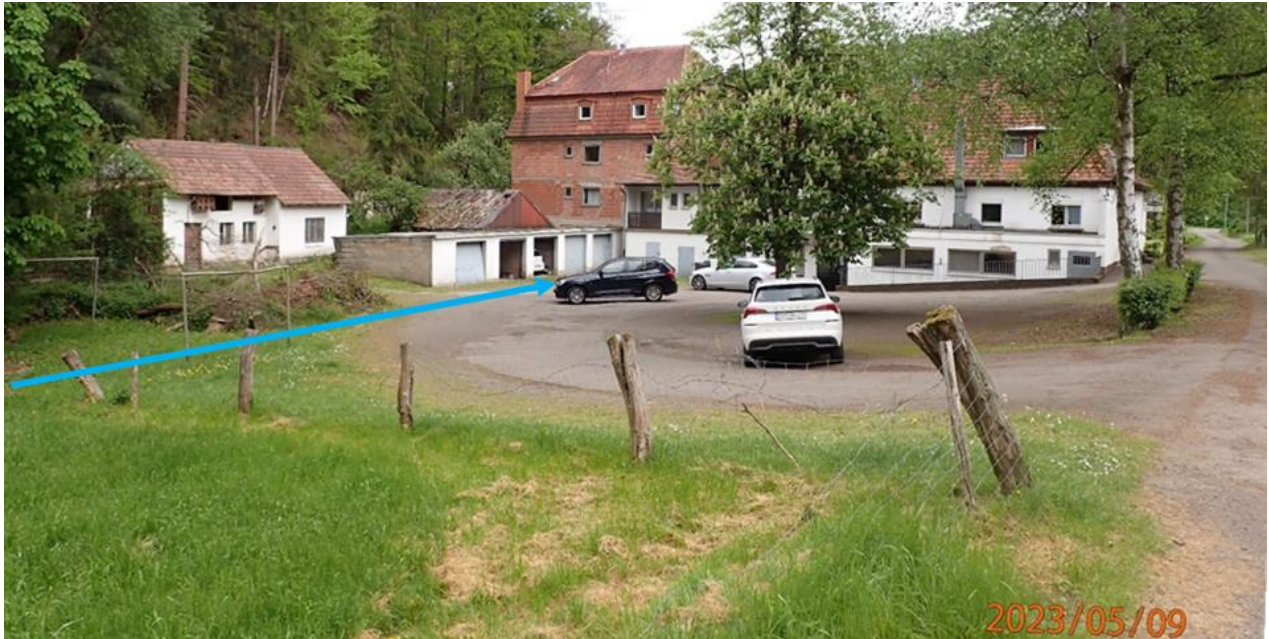
Im weiteren Verlauf durchquert der Schellenbach mehrere Wochenendgrundstücke und ist im Bereich eines Gastronomiebetriebs verrohrt. Bei Starkregenereignissen kommt es regelmäßig zu einer Überlastung des Zulaufs zur Verrohrung. Das Wasser tritt oberirdisch über und führt zur Überflutung tiefliegender Gebäudeteile des Gastronomiebetriebs (siehe Abb. 49).

Abb. 49: Gastronomiebetrieb mit Trasse der Gewässerverrohrung (blauer Pfeil)

Aufgrund der exponierten Lage des Gastronomiebetriebs und der wiederholten Überflutungen bei Starkregen wird dringend empfohlen, objektspezifische Schutzmaßnahmen umzusetzen (Maßnahme 5.2-3). Ziel ist es, insbesondere tiefliegende Gebäudeteile baulich so zu sichern, dass sie vor eindringendem Wasser geschützt sind.

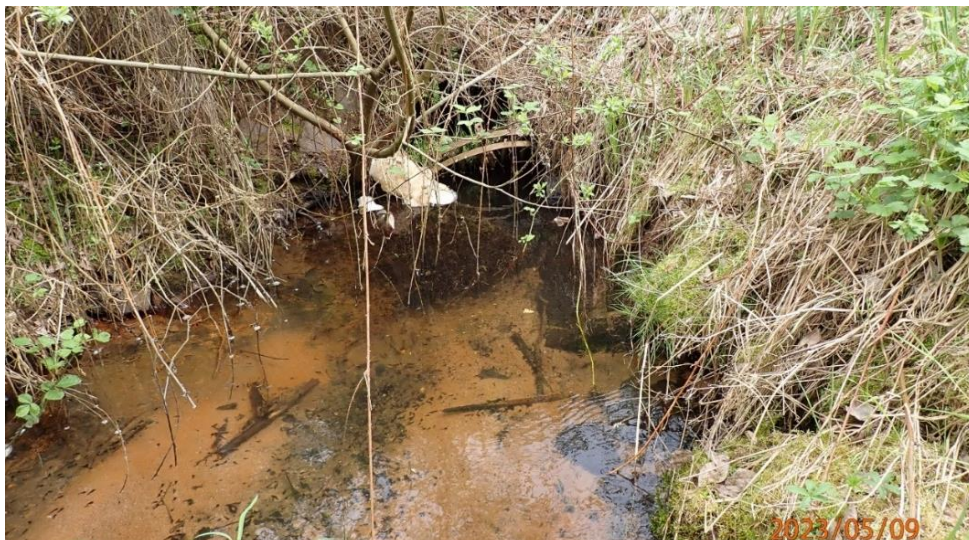
Der Otterbach tritt unterhalb des Sportplatzes wieder aus der Verrohrung aus und durchströmt die hier versumpfte Niederung.

Abb. 50: Auslauf der Otterbachverrohrung unterhalb des Sportplatzes

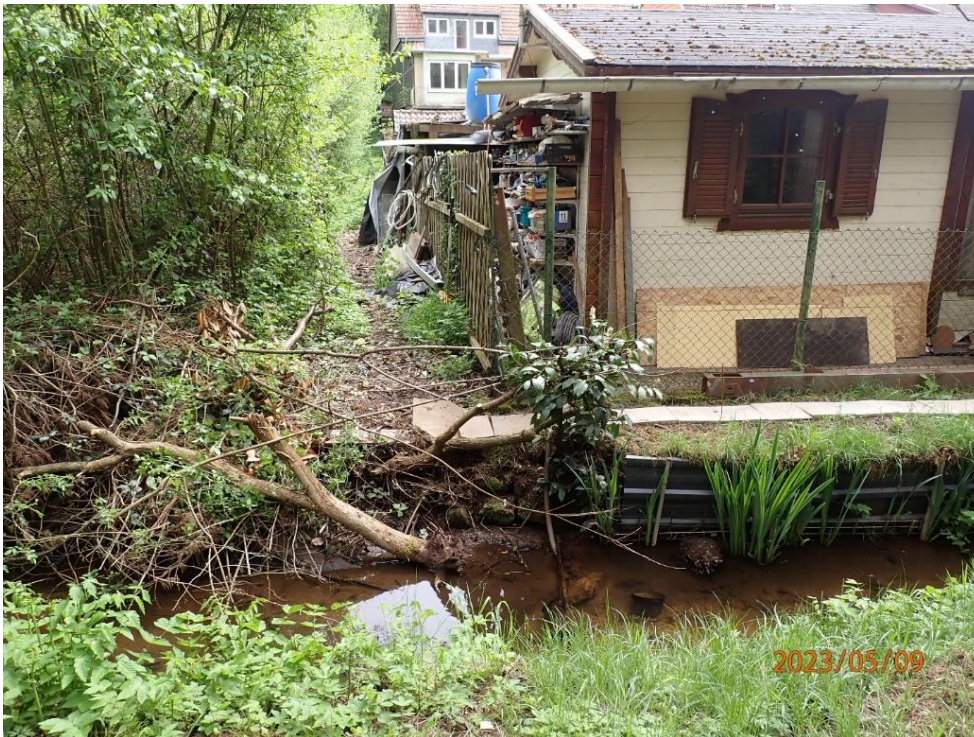
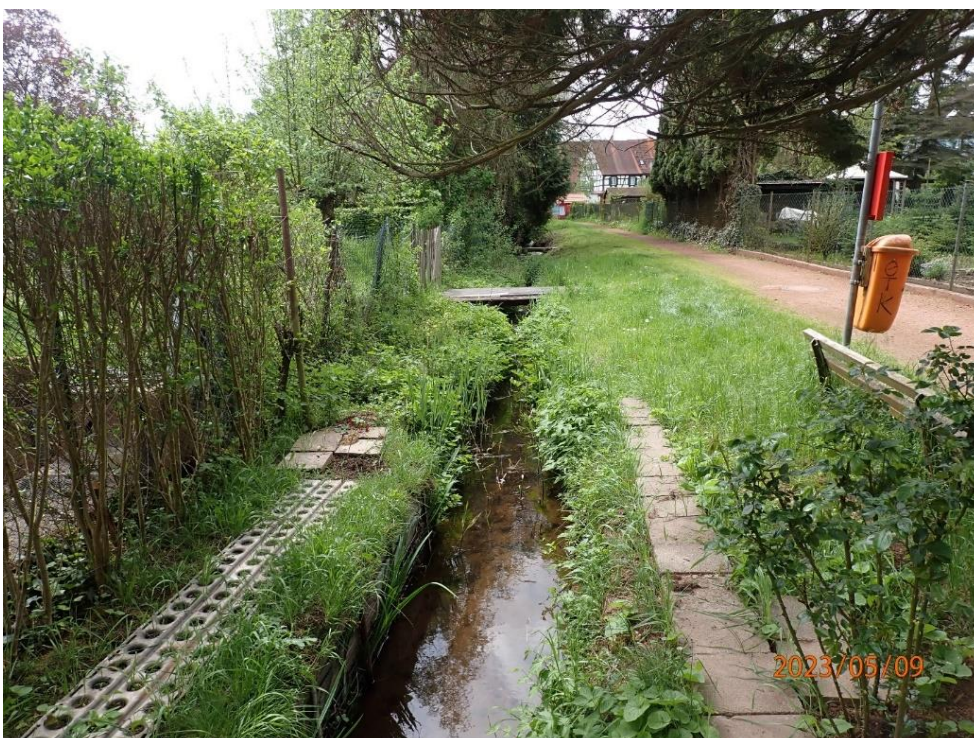
Der Bach fließt offen mit geringer Geschwindigkeit an der ehemaligen Ölmühle vorbei, die nicht von Überflutungen betroffen ist. Hier mündet auch der Schellenbach. Der ehemalige Mühlgraben südlich des Otterbachs ist im Gelände nur noch zu erahnen. Dann fließt der Otterbach durch eine Kleingartenanlage mit wildem Verbau und häufig unzulässigen Nutzungen im 10-m-Bereich (s. Kapitel 4.8).

Abb. 51: Unzulässige Nutzungen am Otterbach oberhalb der Johannisstraße

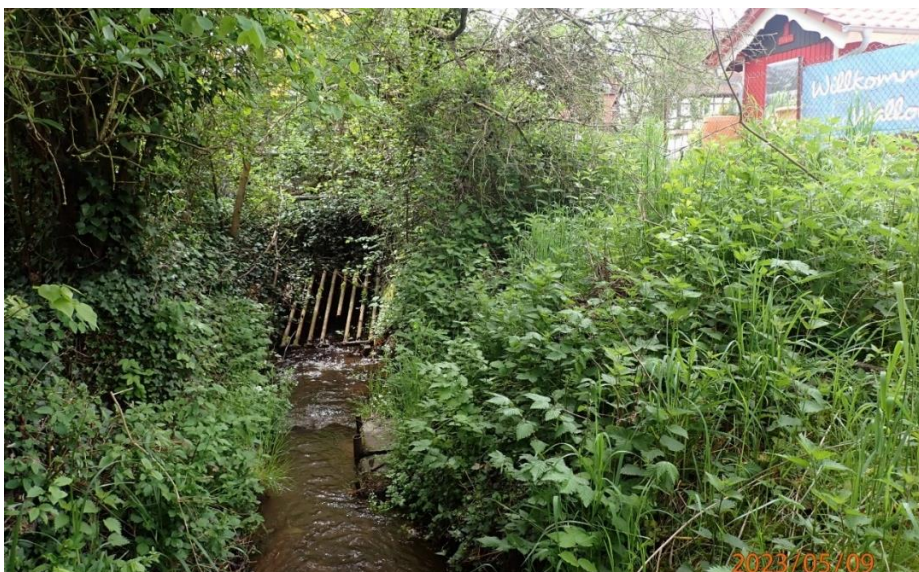
An der Johannisstraße verschwindet der Bach in einer langen Verrohrung durch die Stadt. Der Zulauf ist durch einen Rechen gesichert, der durch angeschwemmtes Treibgut aus den Kleingärten verstopft werden kann (s. Abb. 53).

Abb. 53: Zulauf zur Otterbachverrohrung in der Johannisstraße

Der Rechen scheint in einem schlechten Bauzustand zu sein und es sollte geprüft werden, ob er ersetzt werden muss (Maßnahme 5.3-1). Im unmittelbaren Umfeld des Rechens lagert Treibgut, das im Hochwasserfall leicht zu einer Verstopfung und in Folge zu Schäden an tiefliegender Bebauung in Johannisstraße und Hauptstraße führen kann.

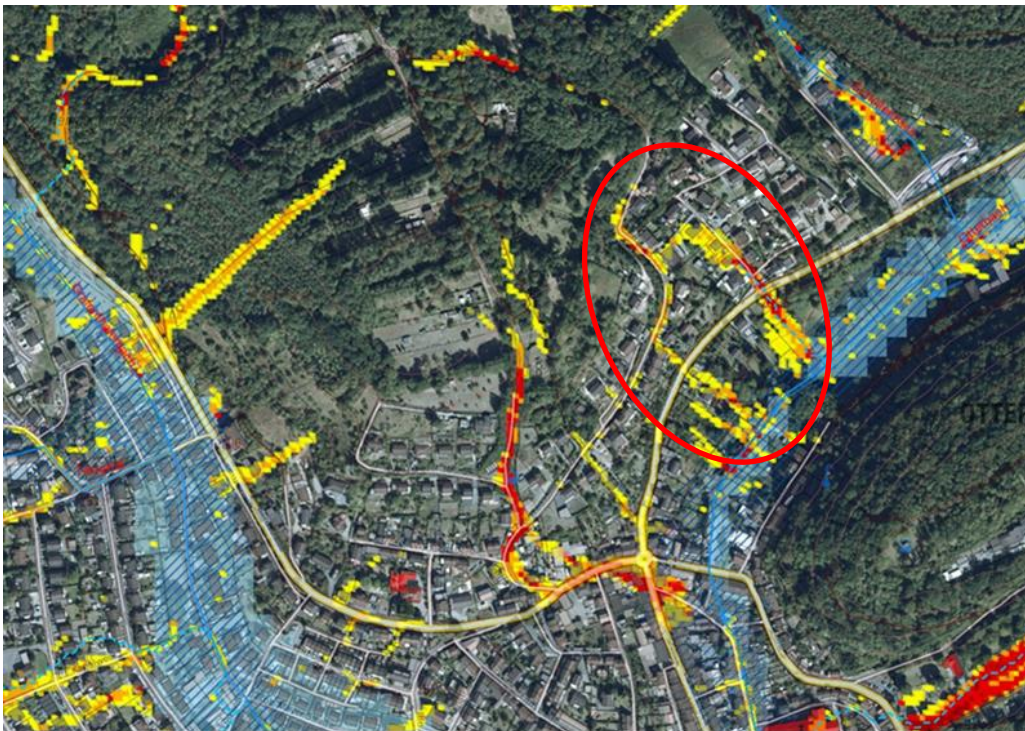
Außengebietswasser gelangt aus dem Wald im Bereich des Verkehrsübungsplatzes über den asphaltierten Neuweg zur Bebauung. Kleine Abschlagsmulden entlang des oberen Neuwegs können nur begrenzt Wasser zurückhalten.

Abb. 54: Abflusswege gemäß Starkregenkarte des Landes [3]

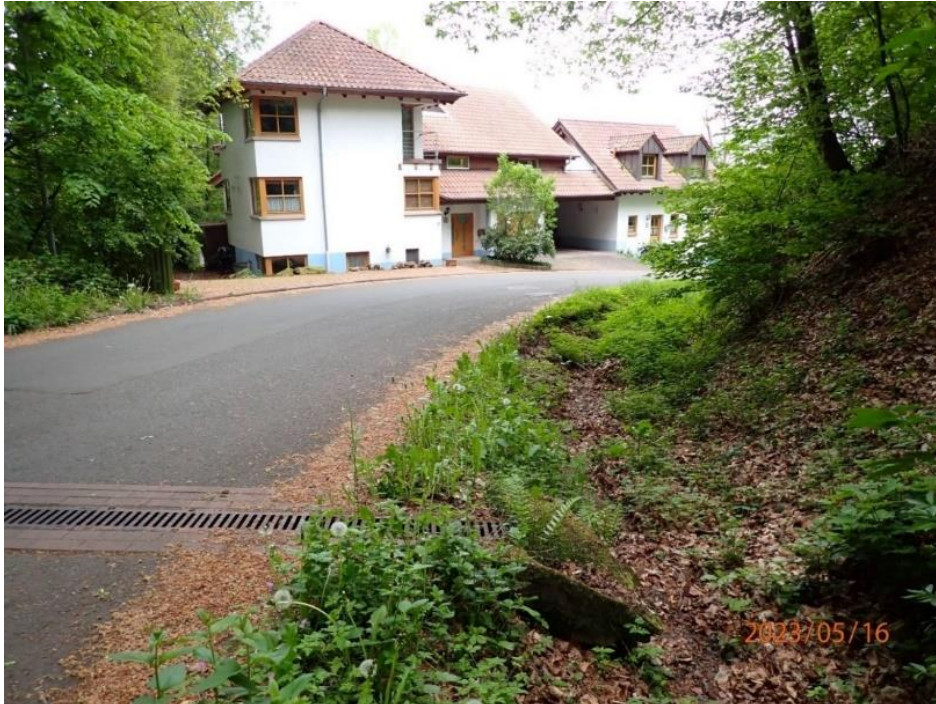
Am Übergang zum Innenbereich soll eine abgedeckte Querrinne das auf dem Weg zufließende Wasser in einen bergseitigen Straßenseitengraben umlenken (s. Abb. 55).

Abb. 55: Neuweg mit abgedeckter Querrinne und Seitengraben

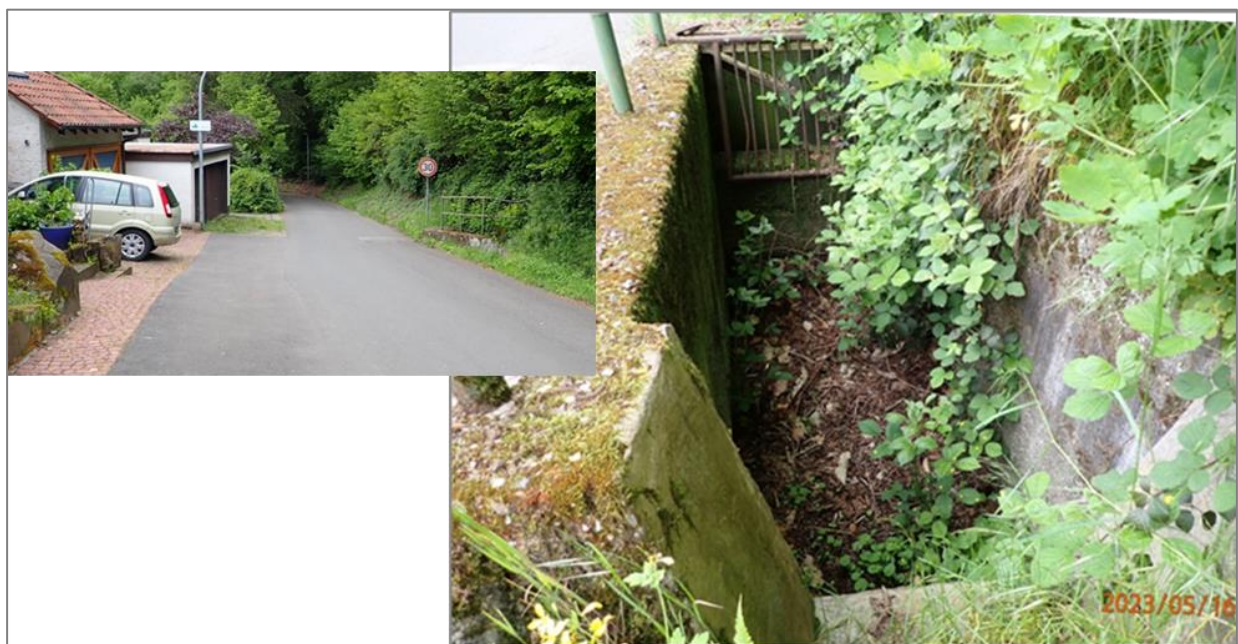
Der Graben endet in einem Sandfang, der das Außengebietswasser planmäßig der Mischwasserkanalisation zuführen soll. Sowohl der Graben als auch der Sandfang waren zum Zeitpunkt der Begehung in einem schlechten Zustand. Die Bretter der Abdeckung waren marode. Die Entwässerungseinrichtungen sollten unbedingt saniert werden (Maßnahme 5.4-1).

Abb. 56: Sandfang

Generell soll versucht werden, möglichst viel Wasser im Außenbereich dauerhaft zu versickern oder umzulenken und dadurch von der Mischwasserkanalisation abzuhängen. Zudem sollte für alle Entwässerungseinrichtungen ein Unterhaltungsplan erstellt, und dieser auch konsequent umgesetzt werden (Maßnahmen 5.4-2 und 5.4-3).

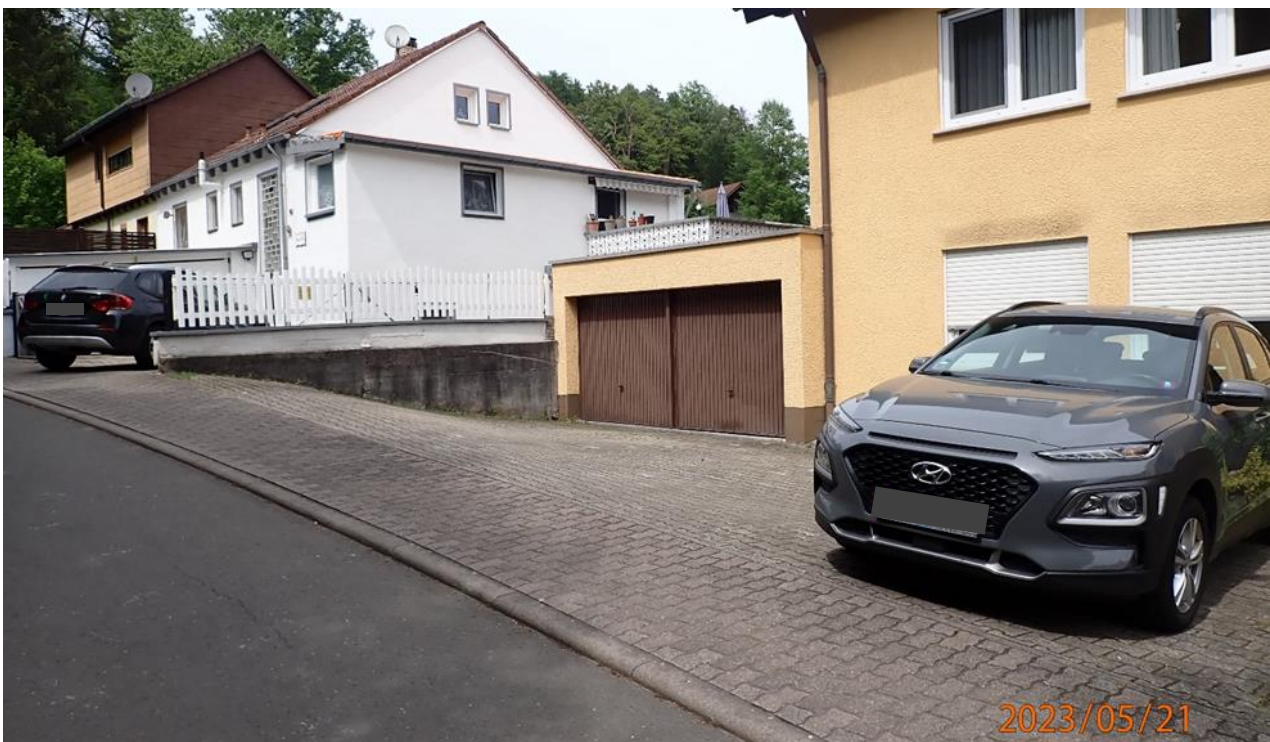
Der Neuweg ist in diesem Abschnitt zur Bergseite geneigt und der talseitige Gehweg ist mit einem niedrigen Bordstein zur Straße hin abgesetzt. Damit besteht bei normalem Regen kaum Überflutungsgefahr für die angrenzende Bebauung. Bei Starkregen ist jedoch nicht auszuschließen, dass insbesondere in der Außenkurve Wasser auf die bebauten Grundstücke gelangt und in tiefliegende Fenster, Türen und Garagen eindringt (s. Abb. 57).

Abb. 57: Beispiel für potenziell überflutungsgefährdete Garagen

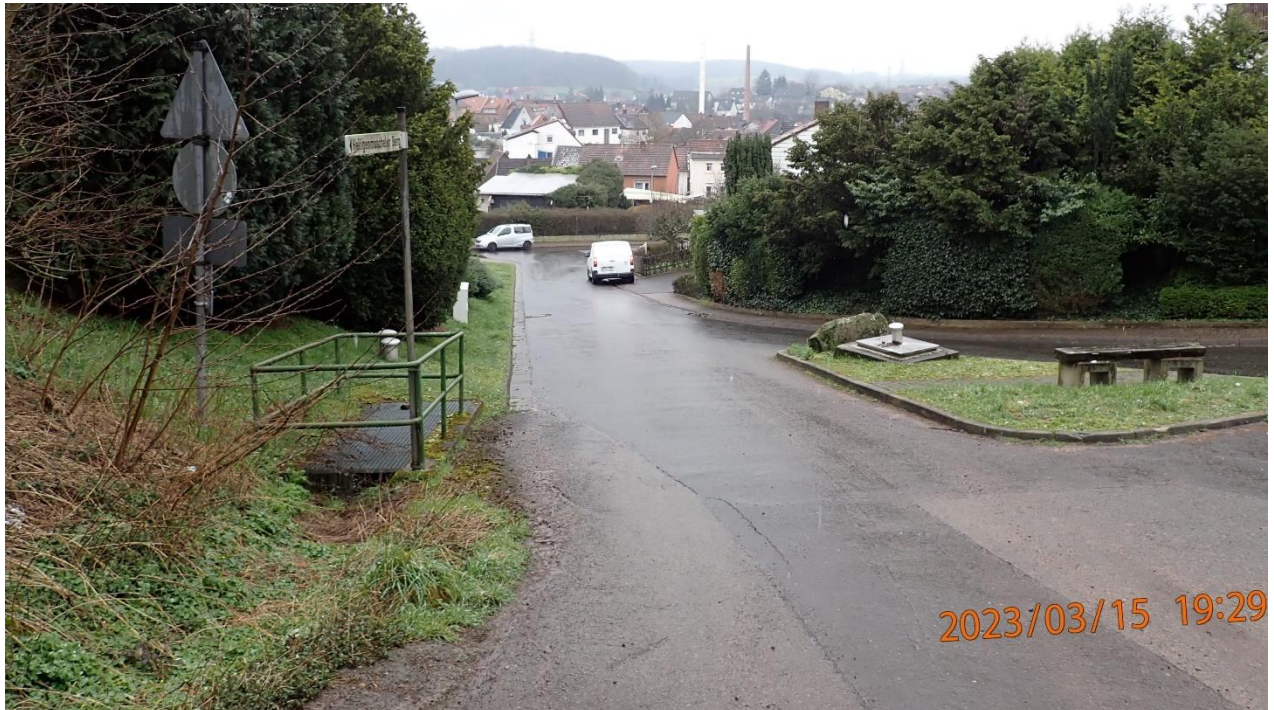
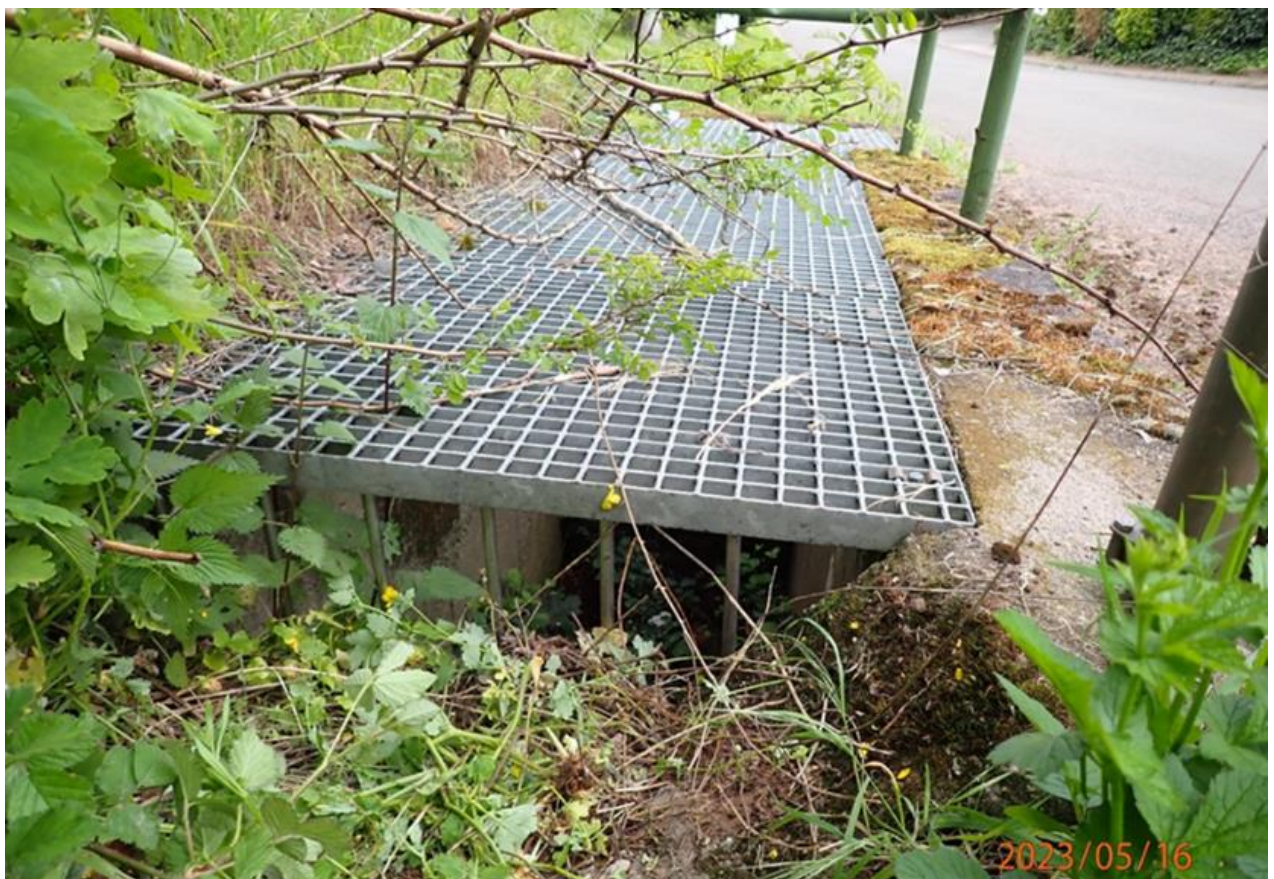
Der Asphaltweg ist im oberen Bereich wasserführend ausgebildet. Zum Bebauungsrand hin soll ein Seitengraben das abfließende Wasser aufnehmen und einem Sandfang zuführen.

Abb. 59: Sandfang in der Straße „Am Heiligenmoscheler Berg“

Schon bei kleineren Regen fließt Wasser an dem Sandfang vorbei zur Bergstraße. Um die Funktionsfähigkeit zu erhalten, sollten der Graben und der Sandfang in einen Unterhaltungsplan aufgenommen, und dieser konsequent umgesetzt werden (Maßnahmen 5.5-1 und 5.5-2). Die beiden in der Starkregenkarte [3] des Landes dargestellten Tiefenlinien im unteren Bereich des Neuweges sind durch Mauern verbaut und führen kein Wasser mehr.

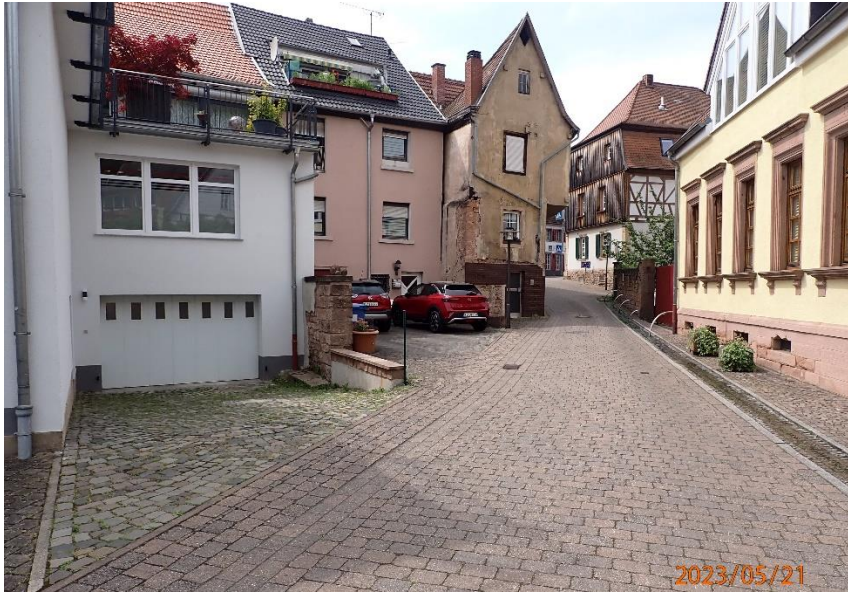
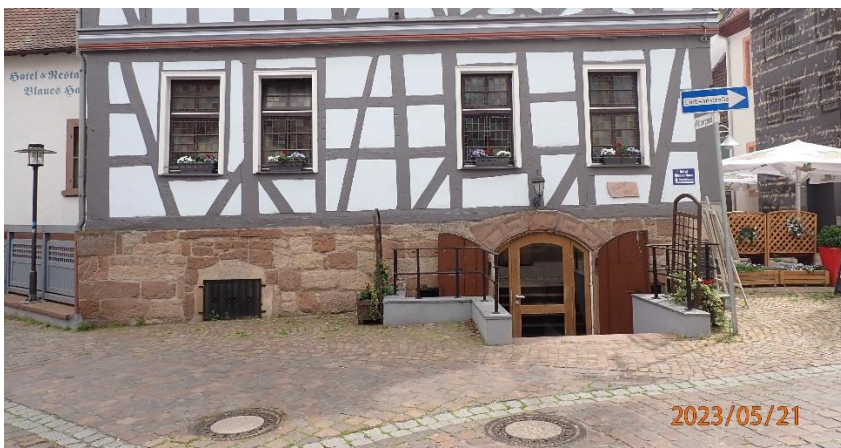
Bei Hochwasser des Otterbachs kommt es im Bereich der Johannisstraße zu einem Rückstau, wodurch der tiefergelegene Abschnitt zwischen Johannisstraße und Kirchstraße überflutet wird. Die dortige Bebauung ist besonders hochwassergefährdet (s. Abb. 62). In der Trasse der weiterführenden Verrohrung des Otterbachs besteht zusätzlich die Gefahr, dass bei Starkregen das anfallende Wasser weder von der Verrohrung noch von der Kanalisation vollständig aufgenommen werden kann. Wie in vielen Siedlungsgebieten kann auch hier Wasser von der Straße aus in tief-liegende Gebäude eindringen. Den betroffenen Anliegern wird daher empfohlen, ihre Gebäude gezielt auf mögliche Schwachstellen hin zu überprüfen und – sofern erforderlich – geeignete Objektschutzmaßnahmen zu ergreifen oder zumindest vorzubereiten (s. Maßnahme 5.6-1).

Abb. 62: Potenziell überflutungsgefährdete Bebauung

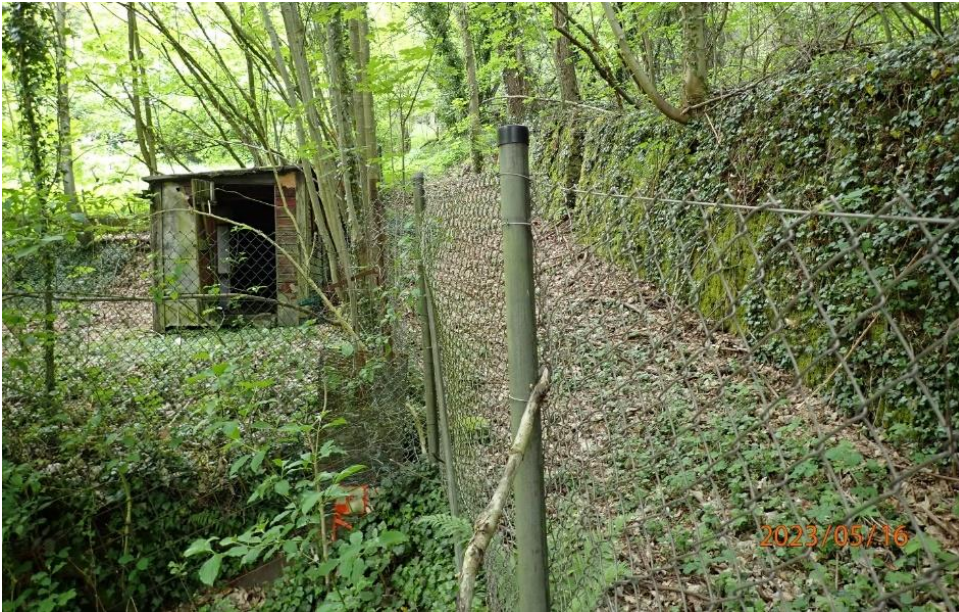
Bei Starkregen sammelt sich Oberflächenwasser von den Talflanken und fließt über verschiedene Wege zur Johannisstraße ab. Da das Friedhofsgelände im Norden und Nordosten nur durch einen Maschendrahtzaun abgegrenzt ist, können Sturzfluten ungehindert auf das Friedhofsgelände gelangen (s. Abb. 64). Um das zu verhindern, wird empfohlen, als Überflutungsschutz beispielsweise eine Verwallung entlang des Zauns zu schütten (Maßnahme 5.7-1).

Abb. 64: Nordöstliche Friedhofsecke mit Maschendrahtzaun

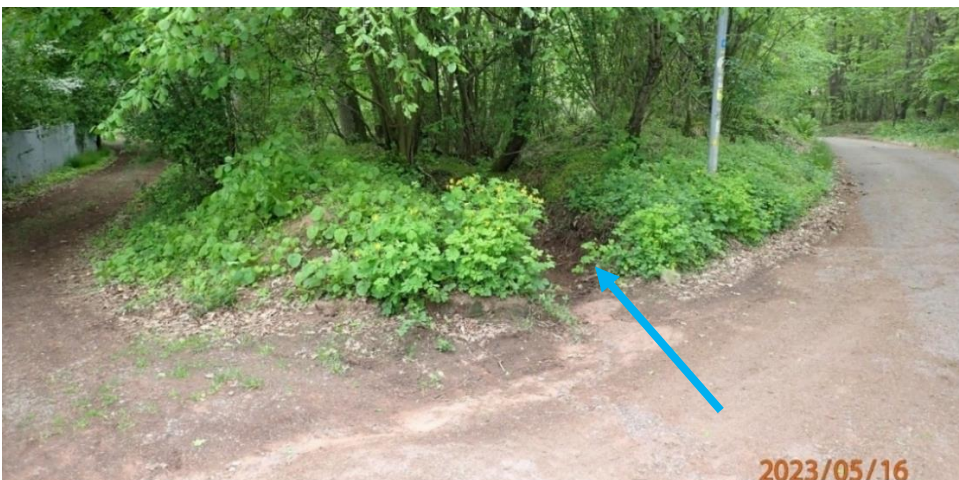
Ein weiterer Abflussweg führt über die Straße „Schlossberg“ zur Johannisstraße. Entlang der Straße wurden im oberen Teil Querschläge in die Fläche oder in kleine Mulden angelegt, die abfließendes Wasser aufnehmen und versickern sollen (s. Abb. 65).

Abb. 65: Querschlag und Kleinrückhalt an der Straße „Schlossberg“

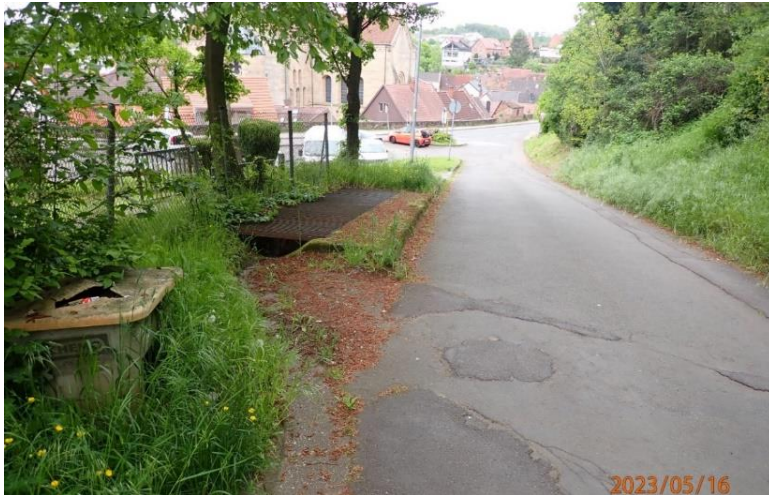
Im weiteren Straßenverlauf sollen abgedeckte Querrinnen und Straßenabläufe sowie ein Sandfang am Ende der Straße das Oberflächenwasser aufnehmen. Bei Starkregen fließt Wasser am Sandfang vorbei zur Johannisstraße und im ungünstigsten Fall auch auf den Friedhof (s. Abb. 66).

Abb. 66: Sandfang in der Straße „Schlossberg“

Die aufgeführten Entwässerungseinrichtungen sollten in einen Unterhaltungsplan aufgenommen, und dieser konsequent umgesetzt werden (Maßnahmen 5.7-2 und 5.7-3). Dem Anlieger mit tiefliegenden Gebäudeteilen in der Straße „Schlossberg“ wird die Umsetzung von Objektschutzmaßnahmen empfohlen (Maßnahme 5.7-4). Von der östlichen bzw. südöstlichen Talflanke gelangt Wasser auf den Parkplatz neben dem Friedhof (s. Abb. 67).

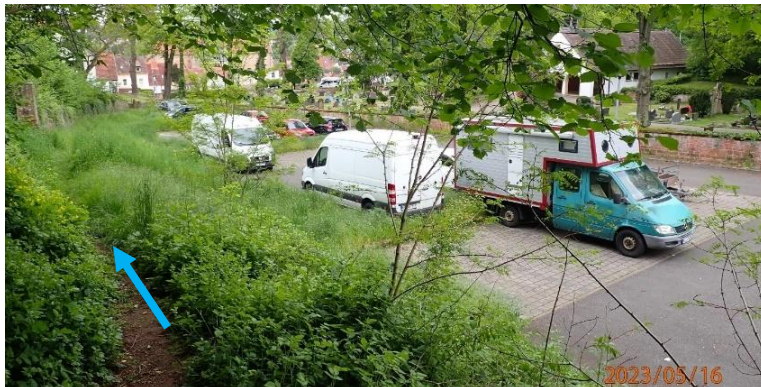
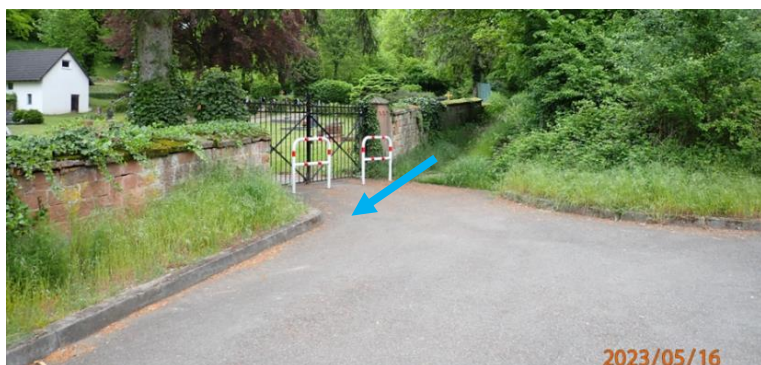
Abb. 67: Wasserführende Fußwege zum Parkplatz neben dem Friedhof

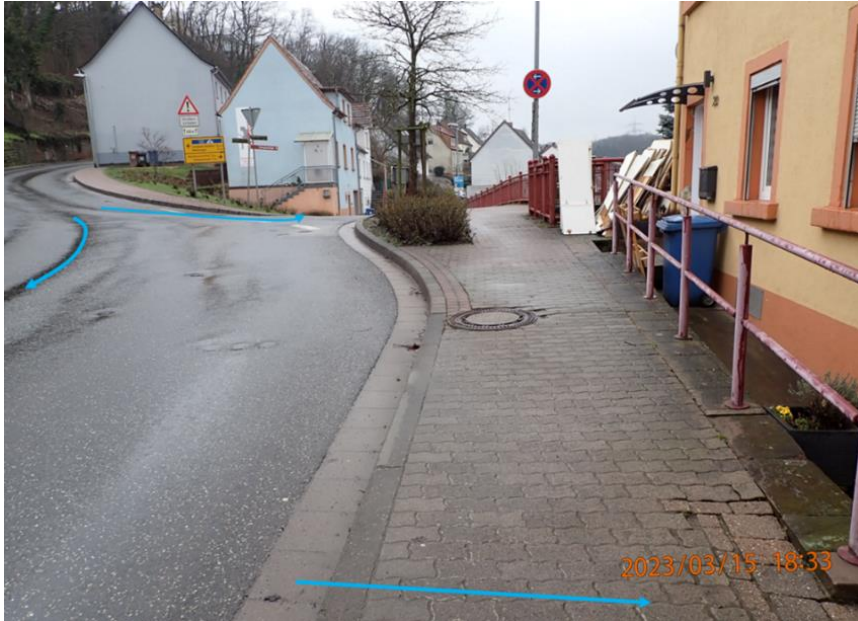
Zudem fließt der Johannisstraße am Friedhof auch über die obere Johannisstraße bei Starkregen Wasser zu (s. Abb. 69). Im Extremfall kann es sogar zu einem Abfluss auf den Fußweg zur Wallonenstraße kommen.

Abb. 69: Abflusswege auf der oberen Johannisstraße

Insgesamt kommt in der Johannisstraße auch sehr viel Schlamm an, der die Straßenabläufe zusetzt. Um Überflutungsschäden zu vermeiden, sollten die Abläufe häufiger gereinigt werden (Maßnahmen 5.7-2 und 5.7-3).

Bis zur Einmündung der Straße „Schlossberg“ sind die tiefliegenden Gebäude an der Johannisstraße überflutungsgefährdet. Allen Anliegern mit tiefliegenden Gebäudeteilen in der Straße

„Schlossberg“, der Johannisstraße und der Wallonenstraße werden Objektschutzmaßnahmen empfohlen (Maßnahme 5.7-4).

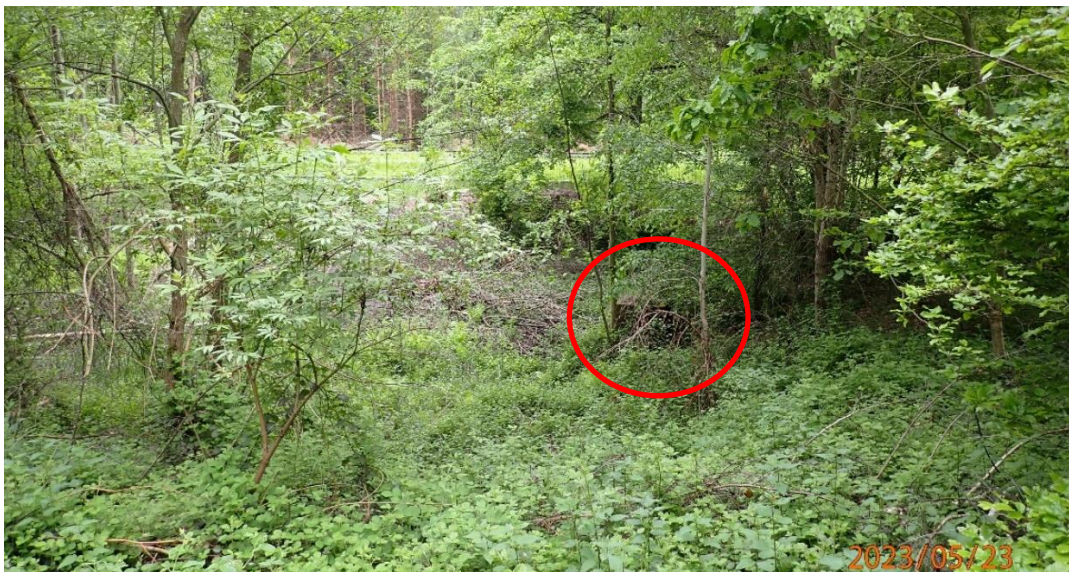
Oberhalb des Grafenthaler Weihers befinden sich im Hauptschluss des Grafenthaler Bachs zwei Stauanlagen. Eine Anlage wird weiterhin als Teich mit Dauerstau (siehe Abb. 73) genutzt, die andere ist leer und verwildert. Beide Sperrbauwerke bestehen aus Erddämmen, die Abflussregelung erfolgt jeweils über Mönchbauwerke.

Im Mai 2023 befand sich auf der Fläche des aufgegebenen Teichs unberäumter Gehölzschnitt und auf dem Damm hatten sich bereits Bäume angesiedelt. Es ist davon auszugehen, dass sich das Damm- und das Mönchbauwerk in einem schlechten baulichen Zustand befinden. Da bei Hochwasserabfluss im Grafenthaler Bach nicht ausgeschlossen werden kann, dass der ehemalige Teich vollläuft und dadurch Druck auf die vorhandenen Bauwerke ausgeübt wird, wird empfohlen, die Anlage zu einem Kleinrückhalt umzubauen (Maßnahme 5.8-5). Im Zuge dessen sollte der Damm stabilisiert und die Stauhöhe reduziert werden.

Abb. 72: Verwilderter ehemaliger Teich im Grafenthaler Bach mit Mönchbauwerk (rote Markierung)

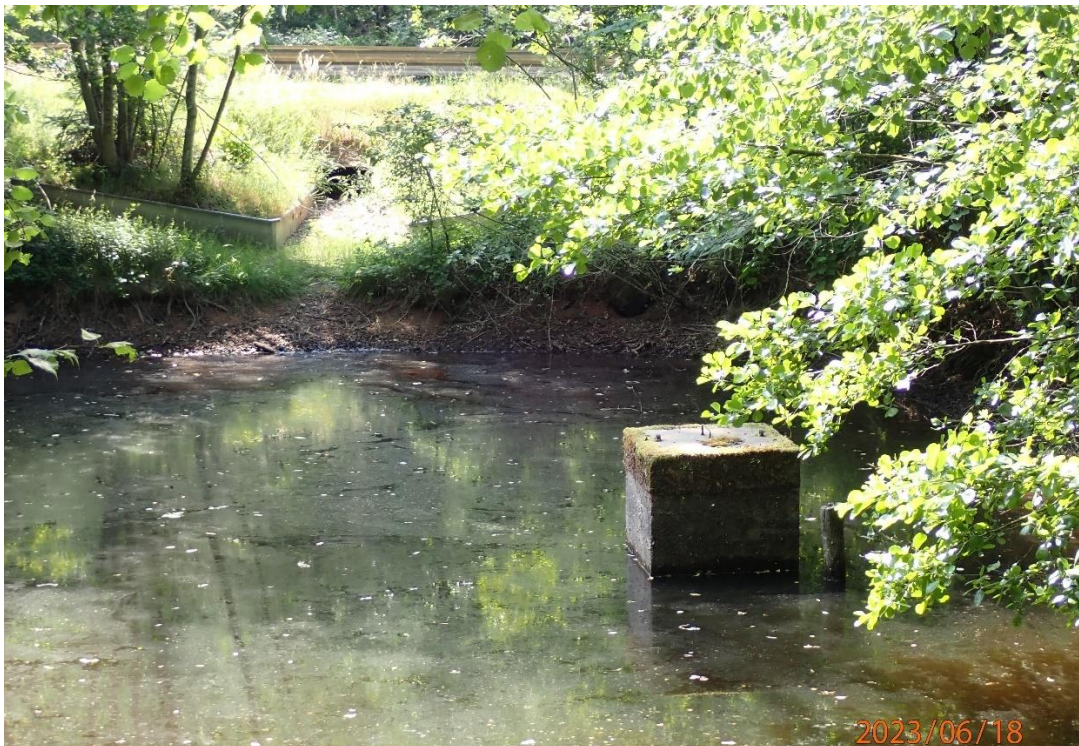
Abb. 73: Weiher im Hauptschluss des Grafenthaler Bachs

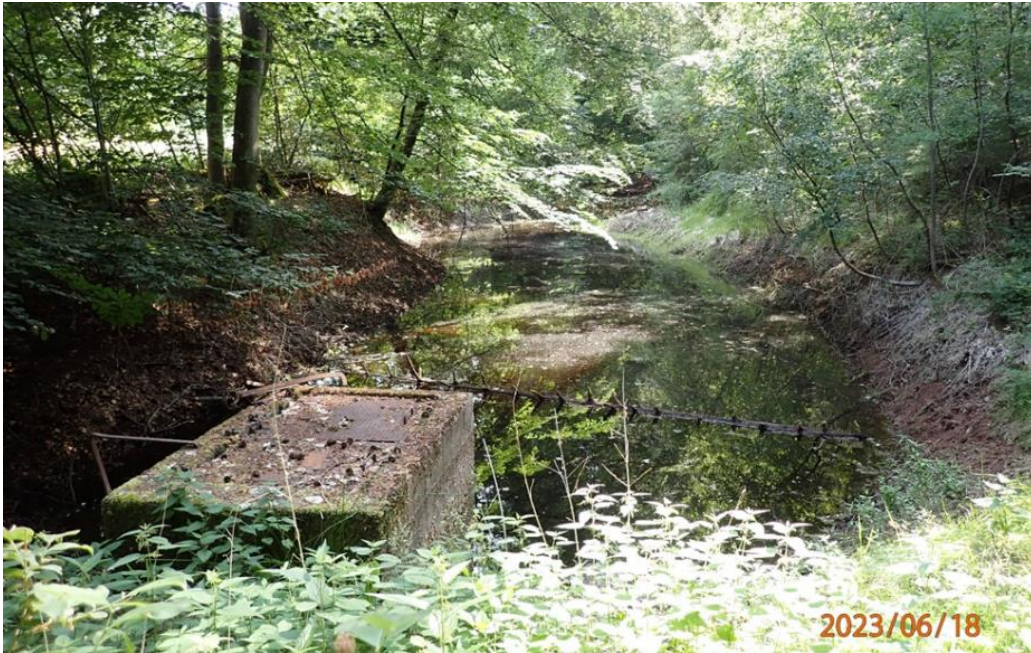
Parallel zum Grafenthaler Bach verläuft östlich der L 382 ein weiterer Bachlauf, der im Normalfall aus dem sog. Grafenthaler Brunnen und bei Starkregen durch Abflüsse aus dem Wald gespeist wird. Auch hier liegen die Reste eines Teiches. Dieser sollte bis zur vollständigen Verlandung unverändert als Kleinrückhalt erhalten bleiben.

Abb. 74: Ehemaliger Weiher unterhalb des Grafenthaler Brunnens

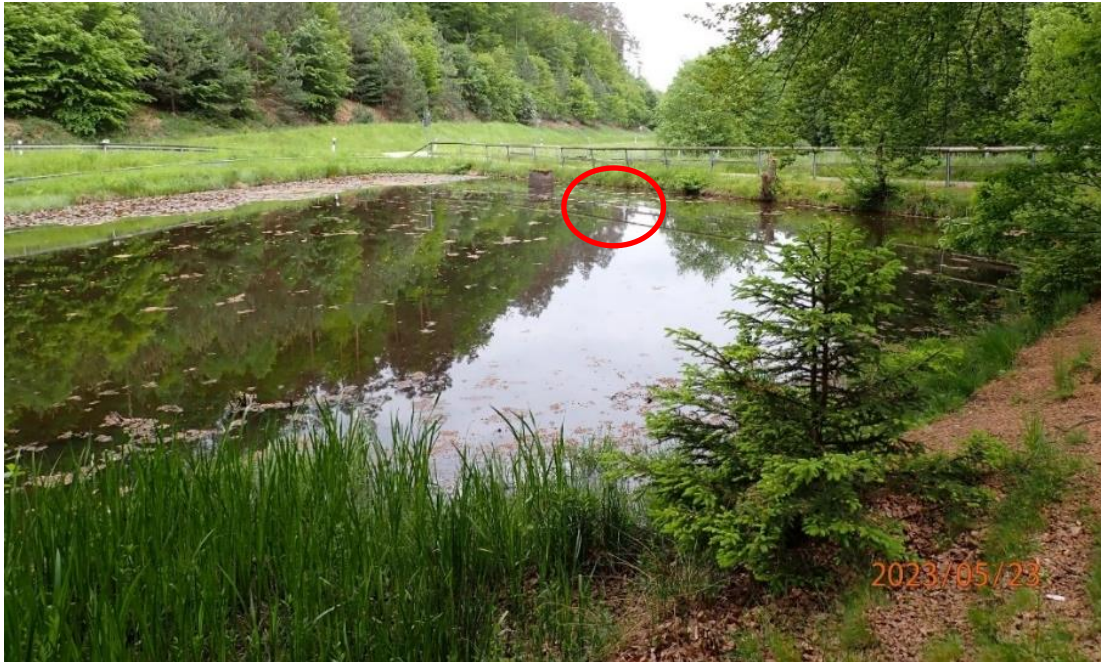
Der Parallelbach quert die L 382 verrohrt und mündet oberhalb des Grafenthaler Weihers in den Grafenthaler Bach. Unterhalb der Mündung liegt im Hauptschluss des Grafenthaler Bachs der Grafenthaler Weiher, der im Dauerstau betrieben wird (s. Abb. 75). Der Erddamm als Sperrbauwerk hat eine befahrbare Dammkrone. Die Abflusssteuerung übernimmt auch hier ein Mönchbauwerk. Fließt dem Grafenthaler Weiher Hochwasser zu, erfolgt die Entlastung zunächst über das Mönchbauwerk.

Füllt sich der Stauraum außerplanmäßig bis zur Dammkrone, kommt es zum unkontrollierten Überlaufen und der Erddamm wird durch Erosionen in seiner Standsicherheit gefährdet. Auch für dieses Sperrbauwerk ist es wichtig, dass die Standsicherheit regelmäßig überprüft wird (Maßnahme 5.8-2). Um ein unkontrolliertes Überlaufen zu vermeiden, sollte in dem Weg eine Scharte als geordnete Hochwasserentlastung angelegt werden (Maßnahme 5.8-6).

Abb. 75: Grafenthaler Weiher mit Mönchbauwerk (rote Markierung)

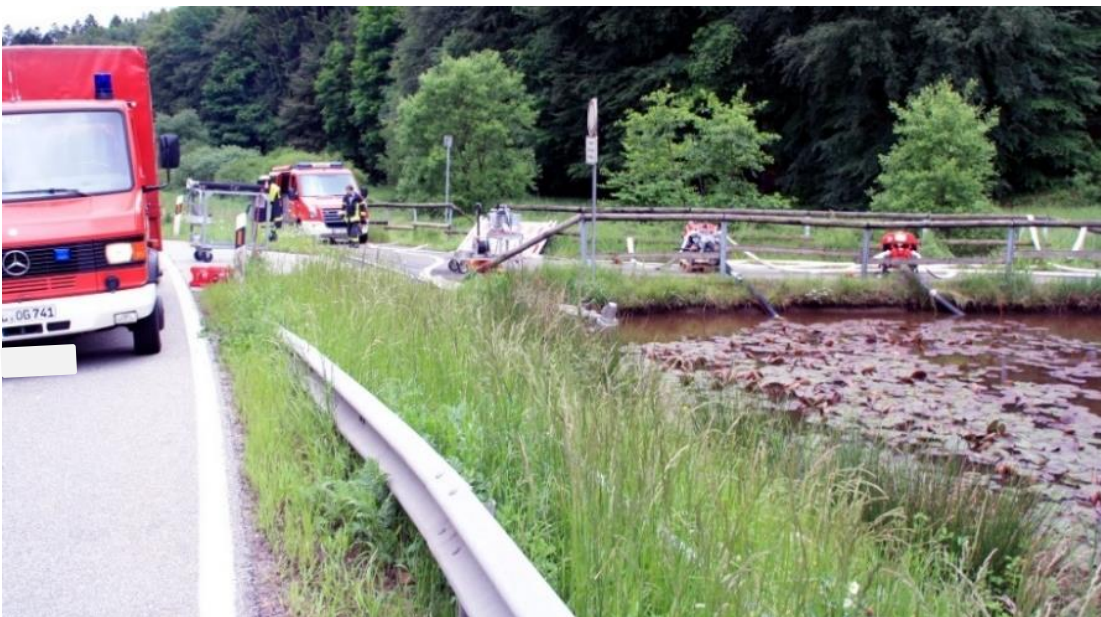
In der Vergangenheit kam es an dem Weiher schon verschiedentlich zu Einsätzen der Feuerwehr, u. a. am 30. Mai 2016 (s. Abb. 76): „Der Damm eines Weihers an der Landesstraße (L382) zwischen Otterberg und Schneckenhausen drohte zu brechen, nachdem dieser durch die einfließenden Wassermassen überflutet worden war. Die Feuerwehr der Verbandsgemeinde Otterbach-Otterberg senkte mit Hilfe von mehreren Pumpen den Wasserspiegel auf ein unproblematisches Niveau. Der auf dem Damm befindliche Weg wurde aus Sicherheitsgründen gesperrt. ...“

Abb. 76: Feuerwehreinsatz am Grafenthaler Weiher in 2016, Foto: Feuerwehr

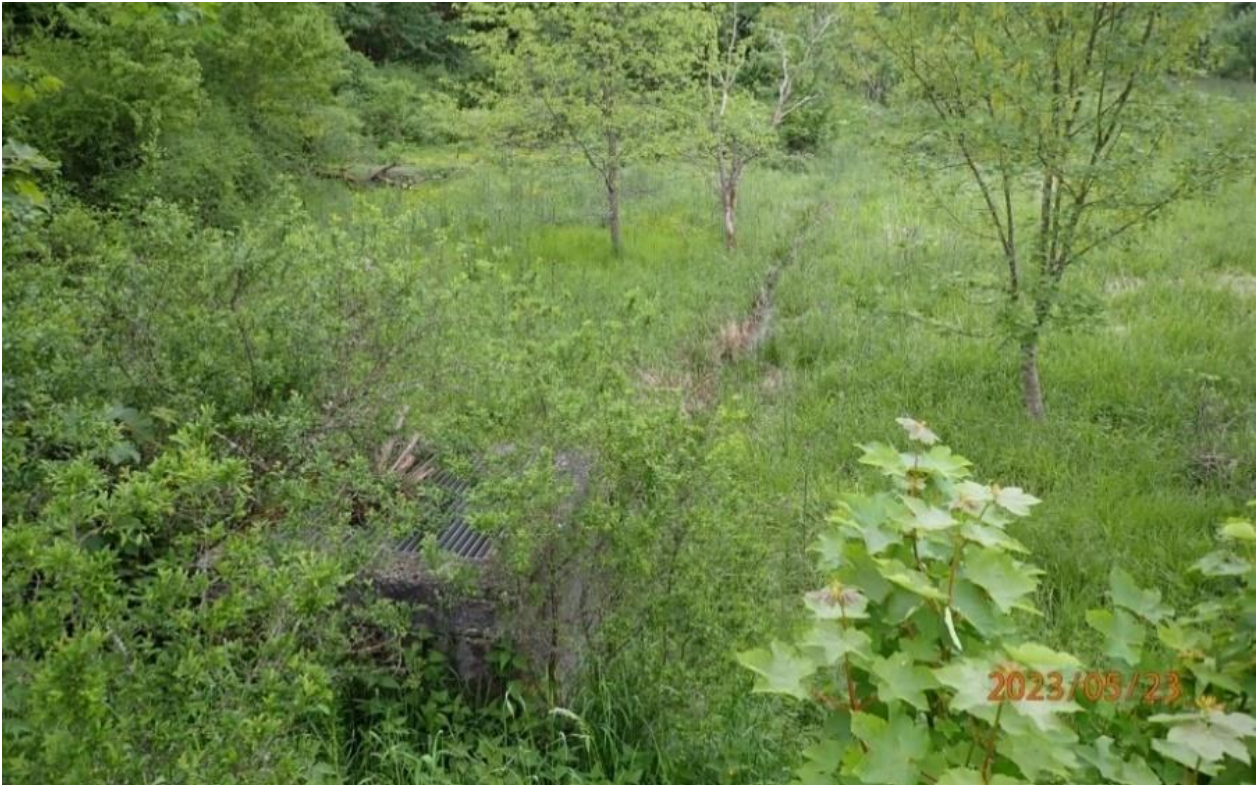
400 bis 500 m unterhalb des Grafenthaler Weihers liegt ein weiteres Rückhaltebecken. Das Bauwerk liegt im Hauptschluss des Grafenthaler Bachs und auch hier ist das Sperrbauwerk gleichzeitig ein Dammweg. Das Becken wird nicht im Dauerstau betrieben, so dass im Hochwasserfall der gesamte Stauraum zur Verfügung steht. Sollte das Becken weiterhin dem Hochwasserrückhalt dienen, müssen das Sperr- und Mönchbauwerk standsicher sein, was nachzuweisen ist (Maßnahme 5.8-2). Künftig muss das Becken regelmäßig unterhalten werden (Maßnahmen 5.8-3 und 5.8-4). Im Becken aufkommende Gehölze sollten entfernt werden. Alternativ kann auch hier der Umbau zu einem Kleinrückhalt mit reduzierter Einstauhöhe erfolgen (Maßnahme 5.8-5).

Abb. 77: Rückhaltebecken im Hauptschluss des Grafenthaler Bachs
