Verbandsgemeinde Otterbach-Otterberg

Örtliches Hochwasser- und  
Starkregenvorsorgekonzept

Stadt  
**OTTERBERG**

März 2024

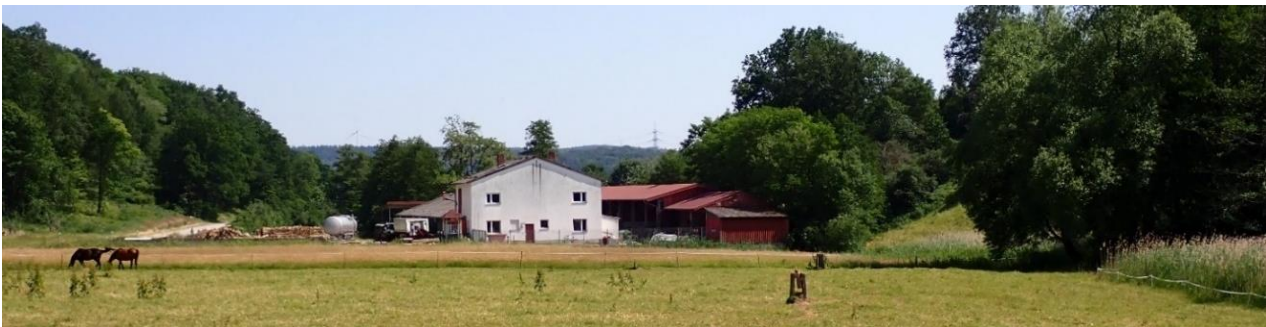
An der Mündung eines Seitenzuflusses in den Grafenthaler Bach liegt zudem ein noch aktiver Fischweiher im Nebenschluss. Unterhalb fließt der Grafenthaler Bach an einem Aussiedlerhof vorbei (s. Abb. 78). Einzelne Gebäude sind gemäß Starkregenkarte des Landes überflutungsgefährdet. Dem Eigentümer werden bei Bedarf Objektschutzmaßnahmen empfohlen (Maßnahme 5.8-7).

Abb. 78: Aussiedlerhof am Grafenthaler Bach

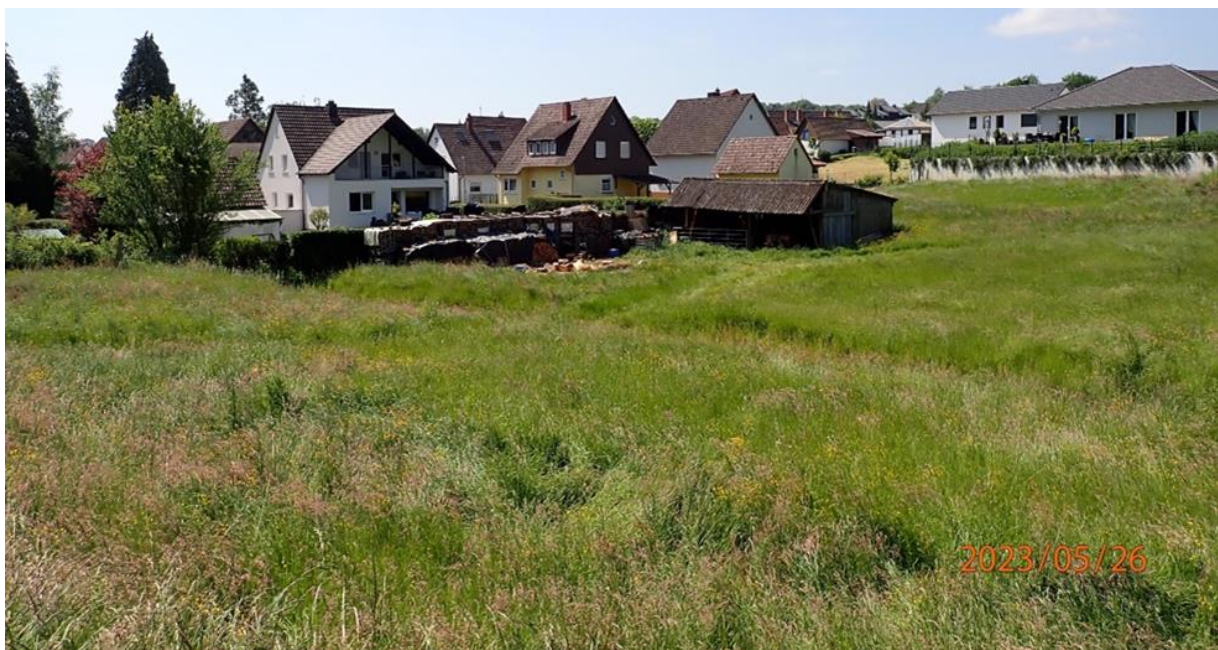
Der Grafenthaler Bach trifft als offener Graben auf den Bebauungsrand der Ziegelhütter Straße (s. Abb. 79).

Abb. 79: Grafenthaler Bach am nordwestlichen Stadtrand

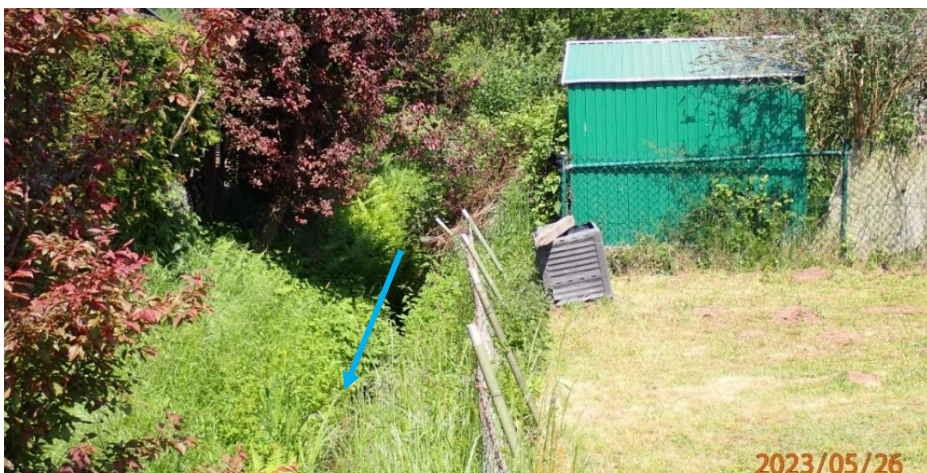
Der Bach ist am Bebauungsrand begradigt und massiv ausgebaut, die Nutzung reicht bis unmittelbar an die Ufer heran. Unter anderem lagert hier Holz, das im Falle eines Hochwassers abgetrieben werden kann (s. Abb. 81).

Abb. 81: Unzulässige Nutzungen im 10-m-Bereich des Grafenthaler Bachs

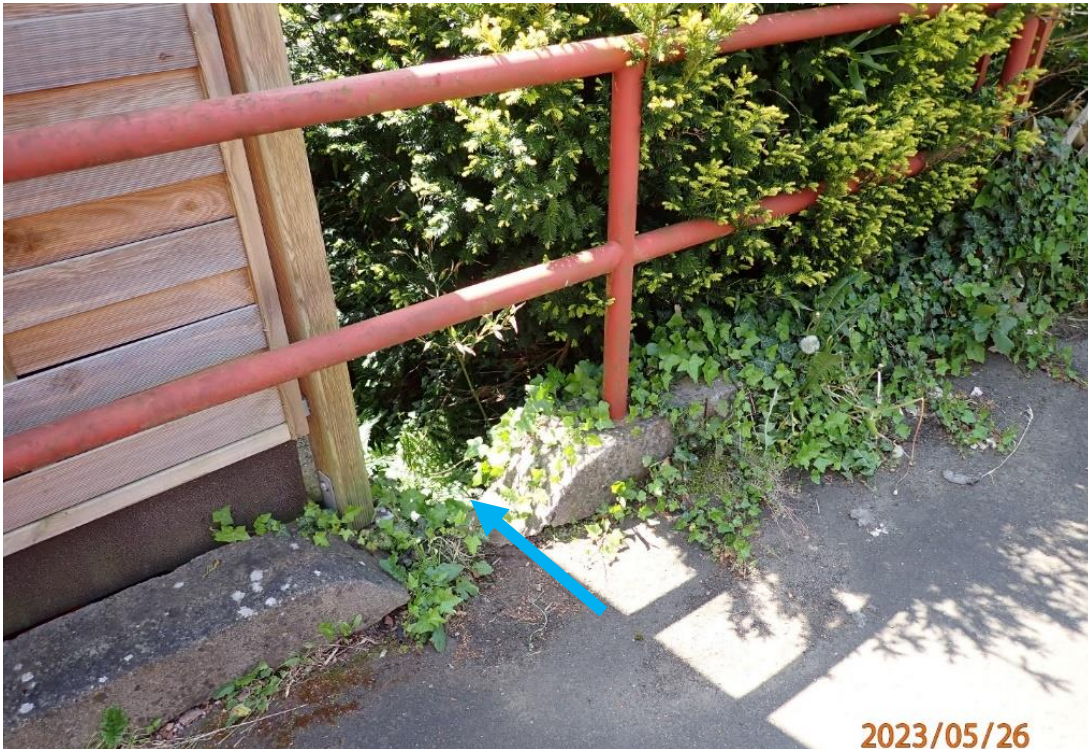
Im weiteren Verlauf ist der Bach im Bereich eines Fußweges verrohrt. Spätestens an dieser Engstelle wird sich Treibgut verfangen und es kommt zum Aufstau. Der Fußwegdurchlass liegt in einer Senke und oberirdisch wurde bereits eine Notabflussscharte geschaffen (s. Abb. 82).

Abb. 82: Notabflussweg vom Fußweg in den Grafenthaler Bach

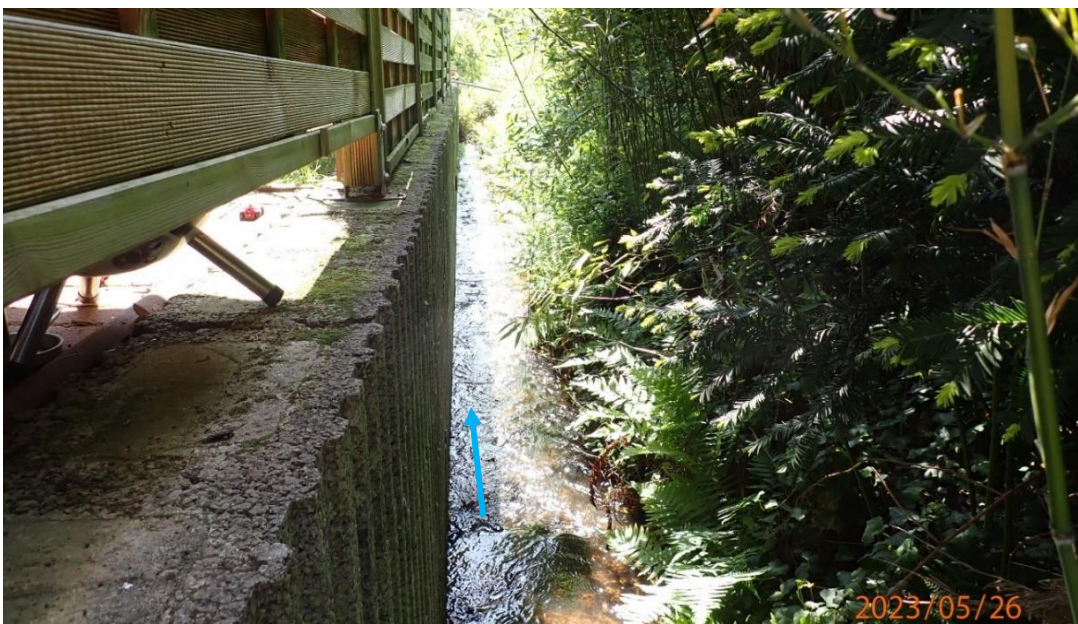
Durch das Wohngebiet ist der Bach stark eingeeignet und er hat keine Möglichkeiten schadlos auszufern (s. Abb. 83).

Abb. 83: Extrem verbauter Grafenthaler Bach

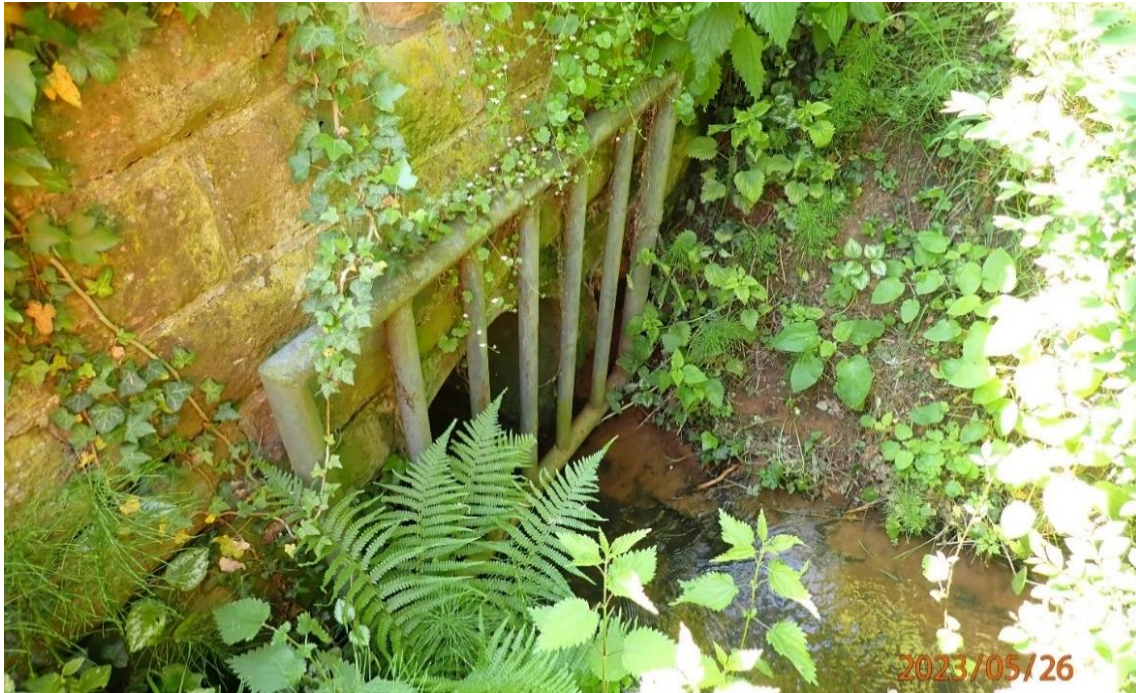
Abb. 84: Beginn der Verrohrung des Grafenthaler Baches in der Lauerhöfer Straße

Ab der Lauerhöfer Straße ist der Grafenthaler Bach verrohrt. Der Zulauf zur Verrohrung ist mit einem massiven Rechen gesichert (s. Abb. 84). In der Verrohrung mündet das Gewässer „Lauerthal“, ebenfalls verrohrt (s. Kapitel 5.12). Der Rechen hält zwar grobes Treibgut von der Verrohrung fern, er verstopft aber auch schnell und kann unter Hochwasserabfluss schlecht gereinigt werden. Langfristig sollte hier ein leistungsfähigerer Rechen (schräg stehend mit Umläufigkeit) eingebaut werden (Maßnahme 5.9-1).

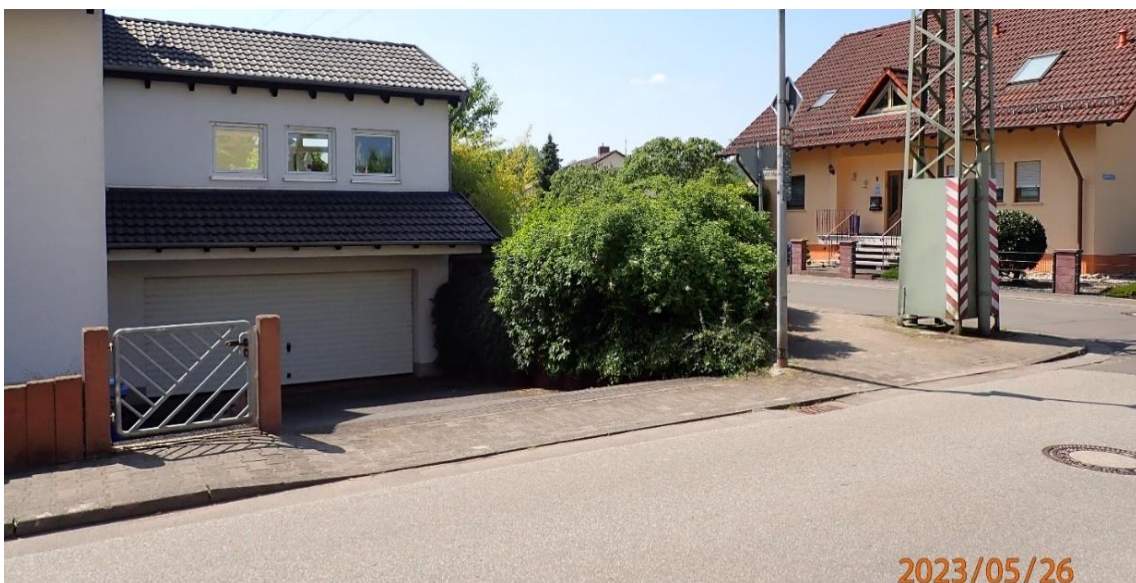
Abb. 85: Überflutungsgefährdete Lauerhöfer Straße - Jakob-Mayer-Straße

Insbesondere die tiefliegende Bebauung im Umfeld und die Trafostationen als kritische Infrastruktur sind zu Beginn der Verrohrung stark überflutungsgefährdet (s. Abb. 85).

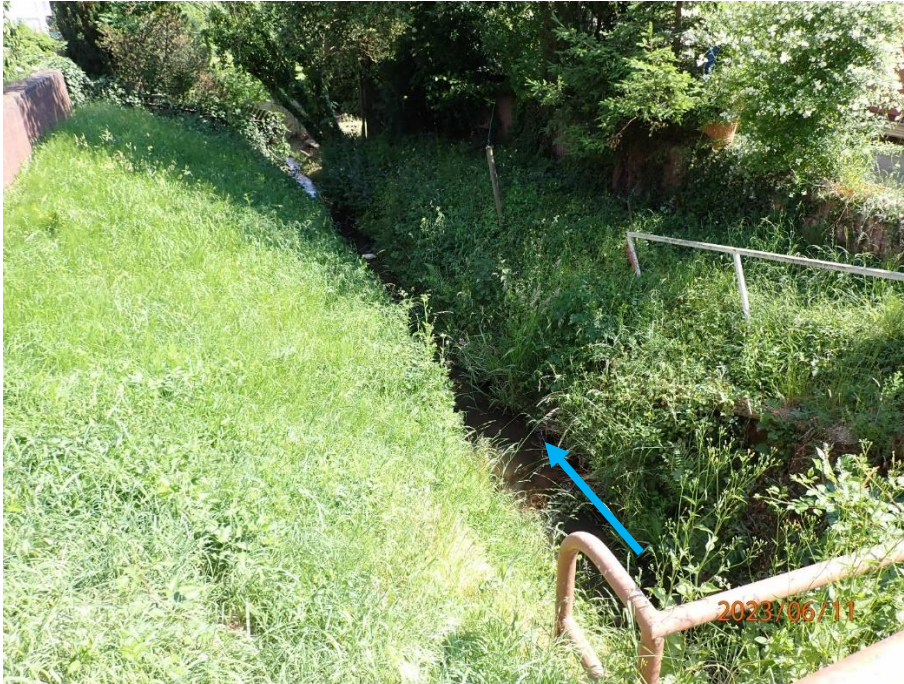
Abb. 86: Ende der Verrohrung Grafenthaler Bach an der Straße „An der Unkenbach“

In der Jakob-Mayer-Straße ist der Grafenthaler Bach noch verrohrt. Zwischen der Straße „An der Unkenbach“ und der Ringstraße fließt das Gewässer auf wenige Meter wieder als offener Graben (s. Abb. 86).

Ab der Ringstraße ist das Gewässer wieder verrohrt. Bei der Nachnutzung des Geländes des ehemaligen Automobilzulieferers sollte der Grafenthaler Bach wieder offen gelegt, und möglichst Stauraum geschaffen werden. Hier bietet sich die Schaffung einer multifunktionalen Fläche an (s. Kapitel 4.7, Maßnahmen 5.9-2).

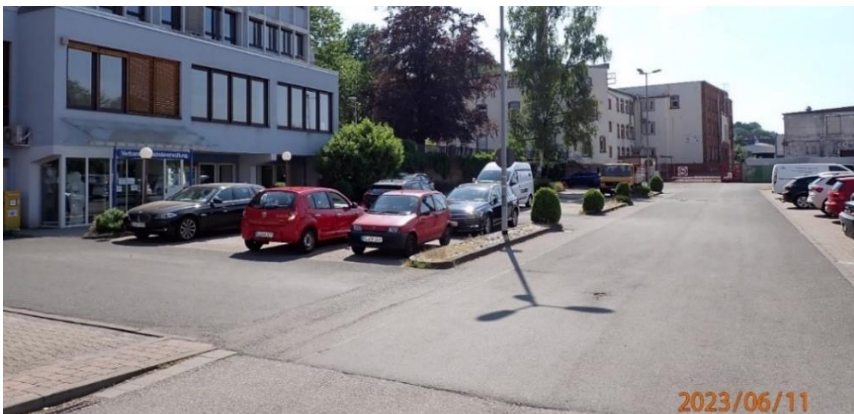
Abb. 87: Verbandsgemeindeverwaltung im überflutungsgefährdeten Bereich

Auch die tiefliegenden Gebäudeteile der Verbandsgemeindeverwaltung und der Parkplatz liegen laut Sturzflutgefahrenkarte [1] des Landes im überflutungsgefährdeten Bereich (s. Abb. 87). Da die Zugänge in einer Senke liegen, kann im Überflutungsfall leicht Wasser eindringen (Maßnahme 5.9-3).

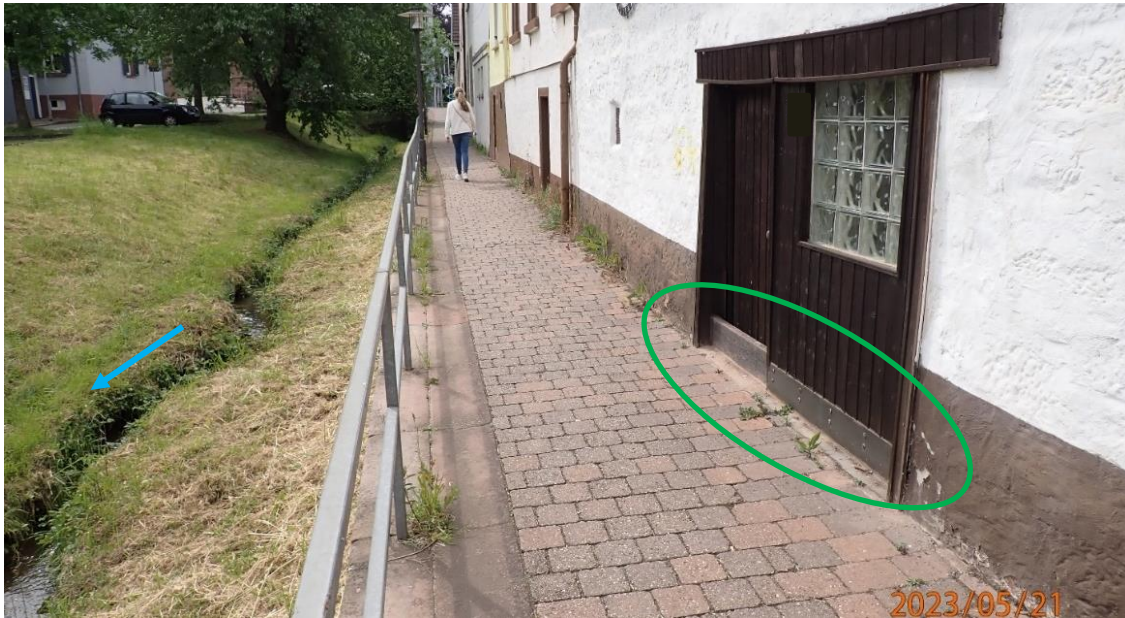
Abb. 88: Grafenthaler Bach unterhalb der Hauptstraße und Häuser mit Objektschutz (grün)

An der Hauptstraße endet die Verrohrung und der Grafenthaler Bach fließt offen in den Otterbach. Hier kann es im Extremfall zu Hochwasserabfluss mit Überflutung des Fußwegs kommen. Die unmittelbar Gefährdeten haben bereits Objektschutzmaßnahmen umgesetzt (s. Abb. 88).

Allen Überflutungsgefährdeten am Grafenthaler Bach wird empfohlen, geeignete Objektschutzmaßnahmen (Maßnahmen 5.9-4) umzusetzen oder vorzubereiten und die Bachgrundstücke hochwasserresilient (s. Kapitel 4.8, Maßnahme 5.9-5) zu nutzen.

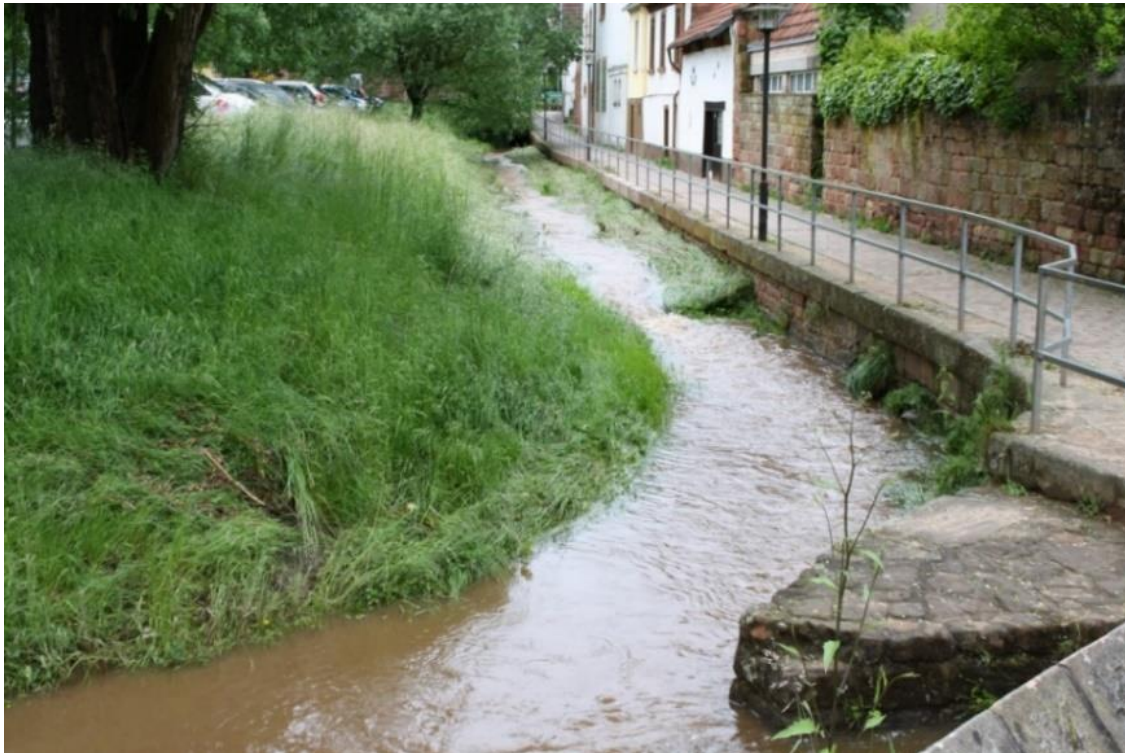
Abb. 89: Grafenthaler Bach bei Starkregen im Mai 2016, Foto: Feuerwehr

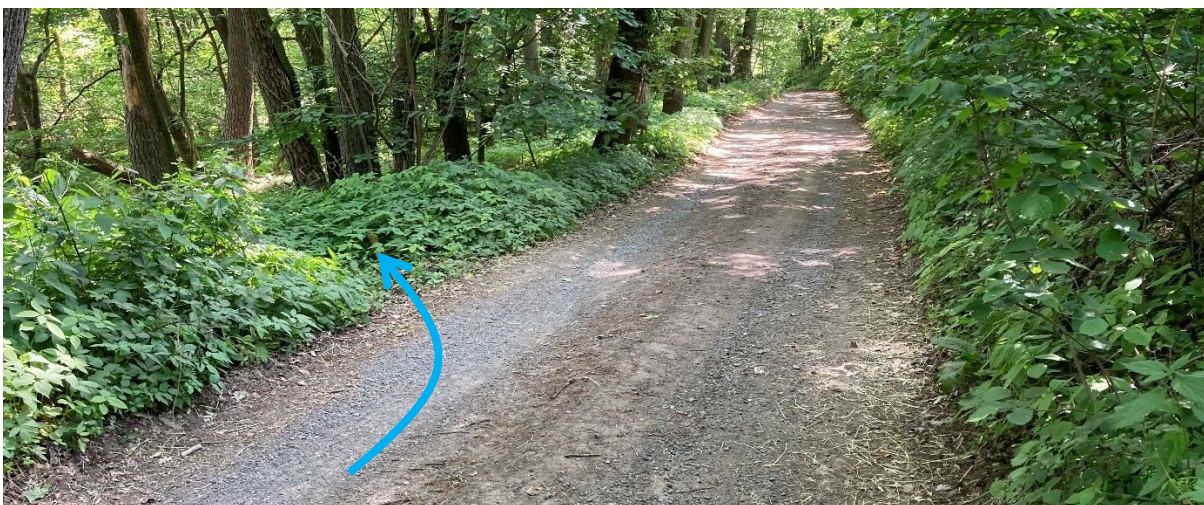
Abb. 92: Beispiel für Waldwirtschaftsweg mit Querschlag in die Fläche

Entlang des unbefestigten Wegs von Norden sind mehrere Querschläge angeordnet, die jedoch nur noch teilweise funktionieren. Die Querentwässerung in die Fläche sollte unbedingt wieder hergestellt und unterhalten werden (Maßnahme 5.10-2).

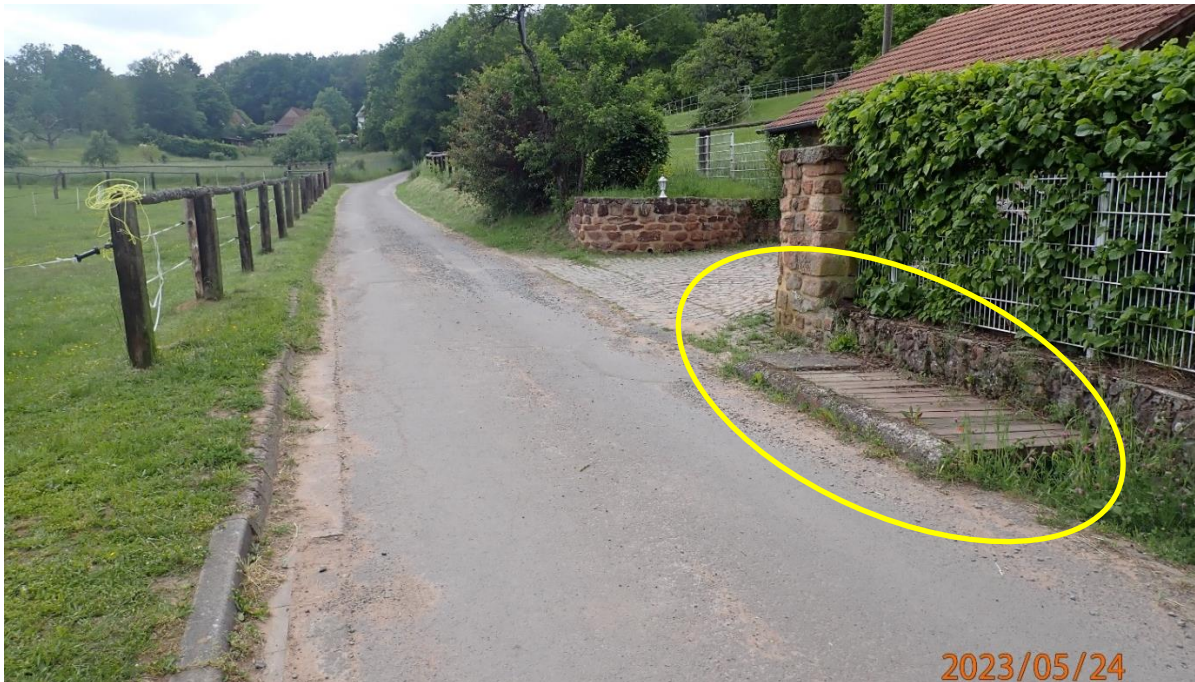
Abb. 93: Sandfang am Bebauungsrand

Am Bebauungsrand befindet sich ein Sandfang, der jedoch nicht mehr angeströmt wird (s. Abb. 93). Wasser fließt auf der Straße in den Ort und führt Geschwemmsel, Sand und Geröll mit. Um den Zufluss auf die Erschließungsstraße zu reduzieren, sollten zusätzliche Querschläge, Örtliches Hochwasser- und Starkregenvorsorgekonzept Otterberg

beispielsweise in Form überfahrbarer Furten, in die angrenzende Wiesenfläche angelegt werden (Maßnahme 5.10-1). Von Norden trifft in diesem Bereich gemäß Starkregenkarte (s. Abb. 91) zudem eine Tiefenlinie auf die Bebauung, die potenziell überflutungsgefährdet ist. Probleme sind allerdings hier bisher keine bekannt.

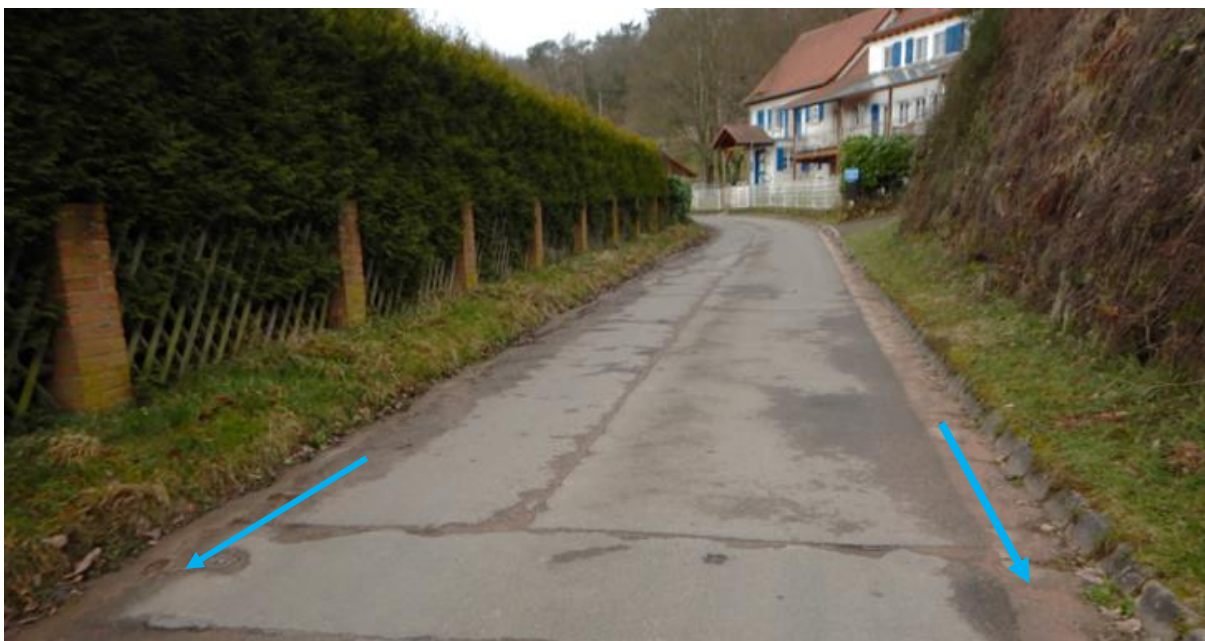
Abb. 94: HAUPTerschließungsstraße auf dem Lauerhof mit oberflächiger Entwässerung

Auf dem Lauerhof ist lediglich ein Schmutzwasserkanal verlegt, ein Großteil des Oberflächenwasser der Anlieger entwässert auf die HAUPTerschließungsstraße. Diese ist als Dachprofil mit beidseitig Rinnen ausgebildet (s. Abb. 94).

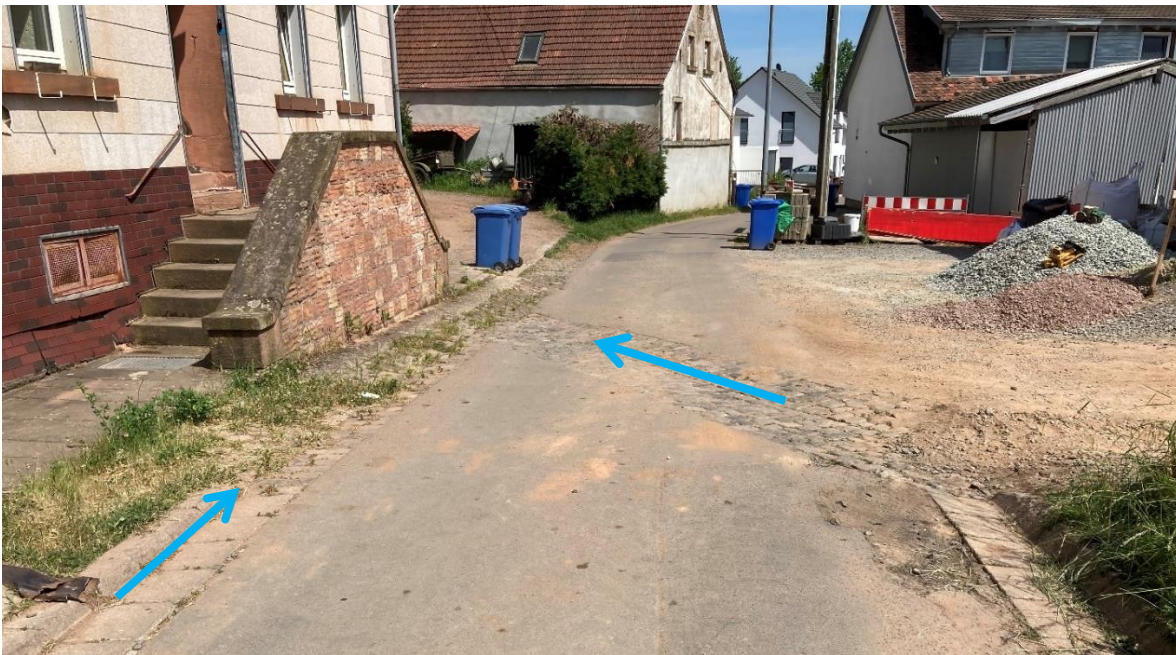
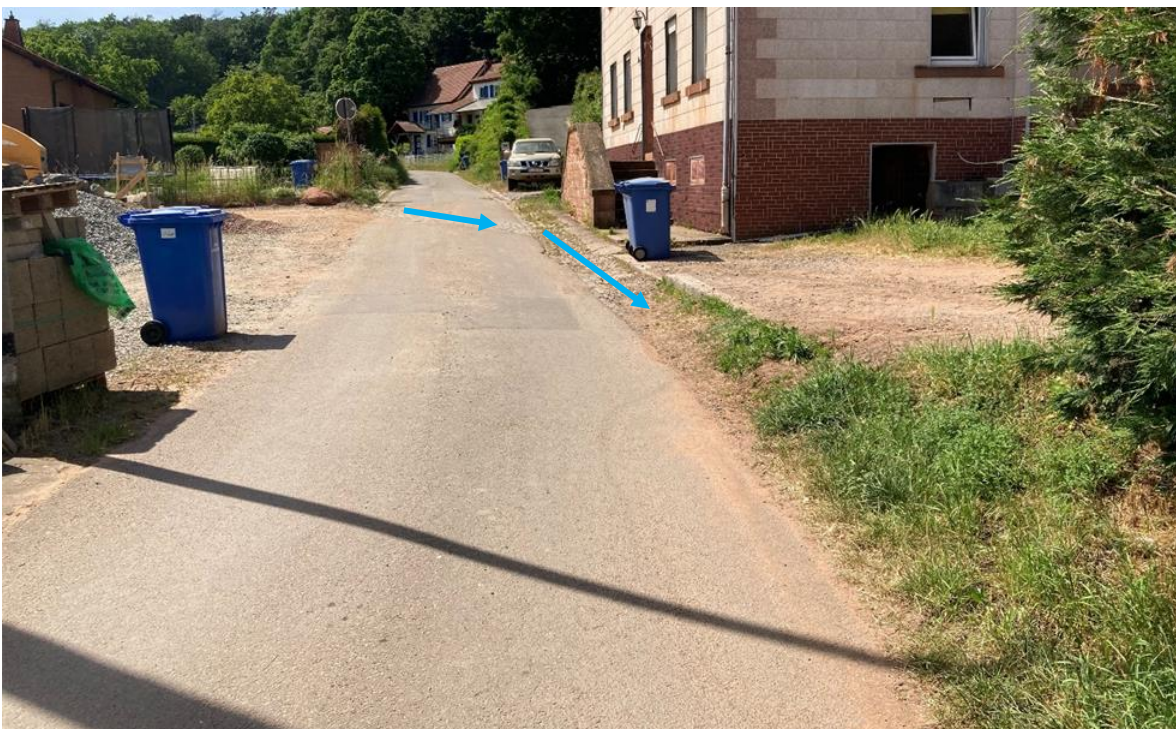
Abb. 95: Ungepflegte Entwässerungsrinnen

In Ortsmitte sollte eine gepflasterte Querrinne das in der südlichen Rinne zufließende Wasser in die Rinne auf der Nordseite der Straße umlenken. Alle Rinnen in diesem Bereich waren zum Zeitpunkt der Bestandsaufnahme zugesandet und überwachsen (s. Abb. 95).

Das bestehende Entwässerungssystem muss dringend gereinigt und wieder funktionsfähig gemacht werden. Zudem sollte es in einen Unterhaltungsplan aufgenommen, und dieser konsequent umgesetzt werden (Maßnahmen 5.10-2 und 5.10-3).

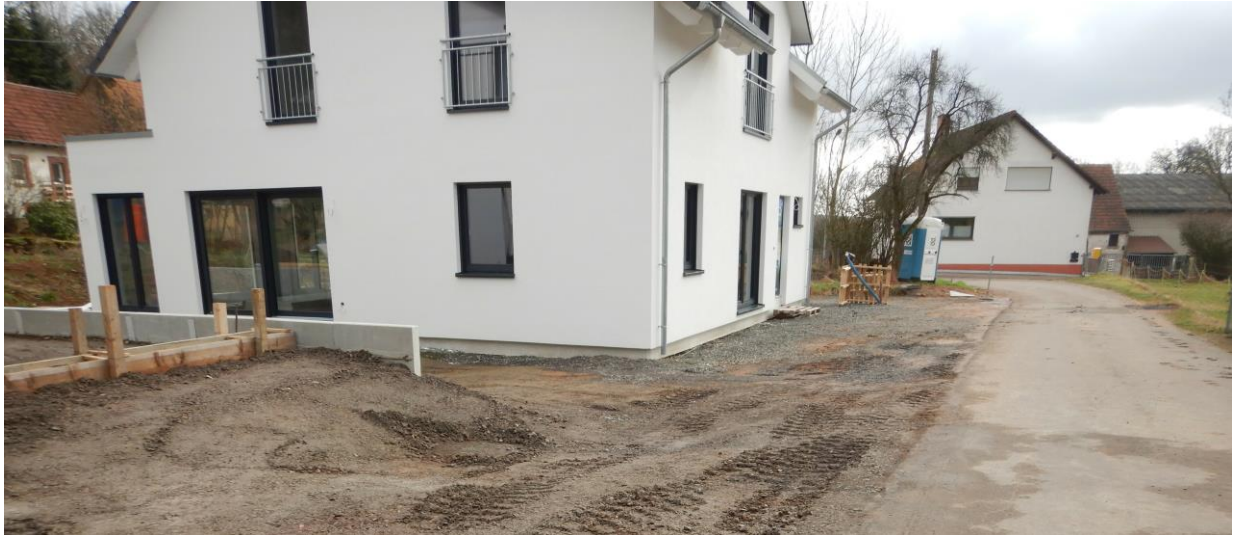
*Abb. 96: Überflutungsgefährdete Bebauung*

Im Bereich der beiden Neubauten fehlt die Straßenrinne vollständig. Ein Neubau wurde unter dem Straßenniveau errichtet und war bereits in der Bauphase bei einem Starkregen 2021 überflutet (s. Abb. 96, Abb. 97).

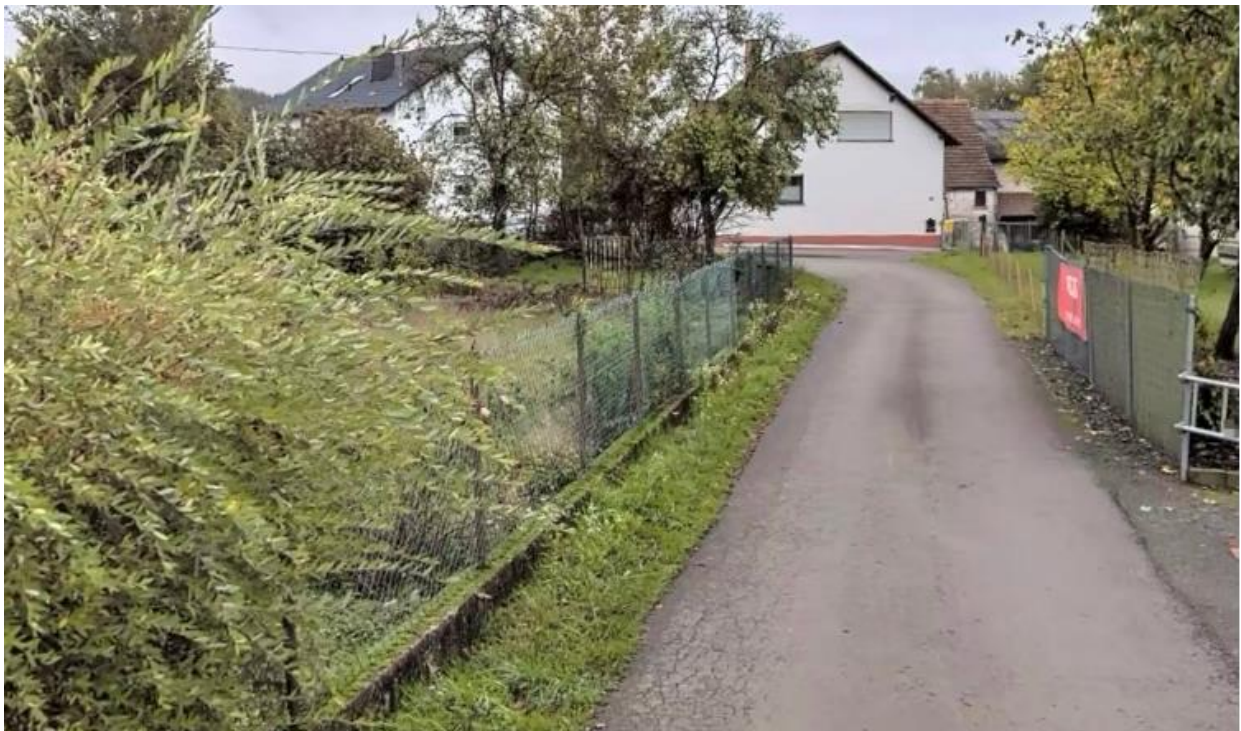
*Abb. 97: Straßenrand vor Errichtung des Neubaus mit überwachsener Rinne, Foto: Apple Street View*

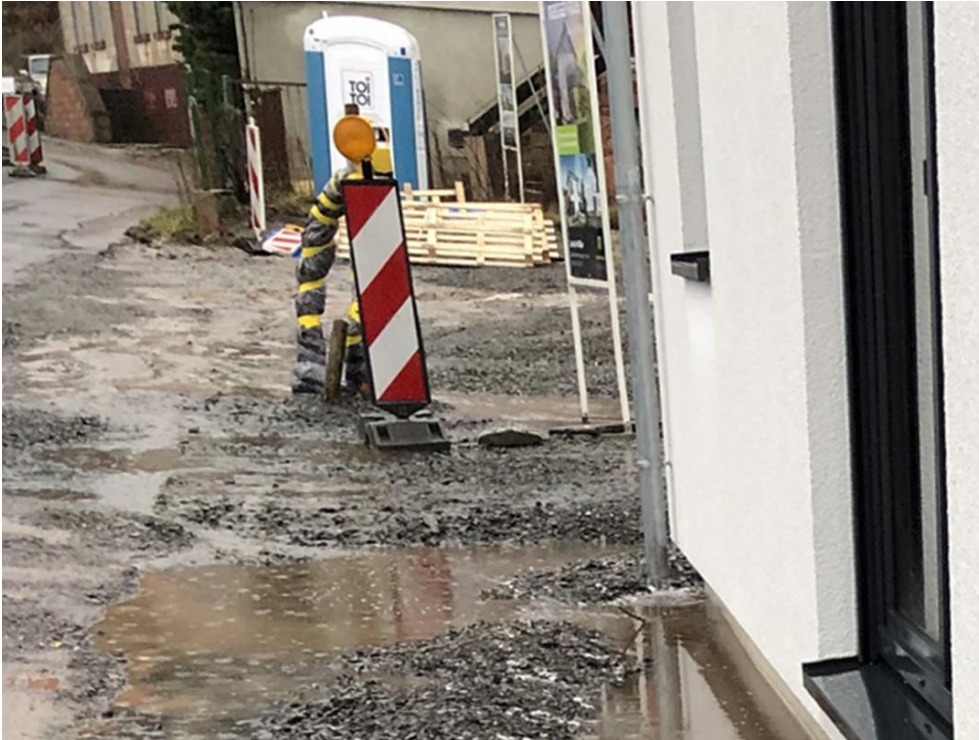
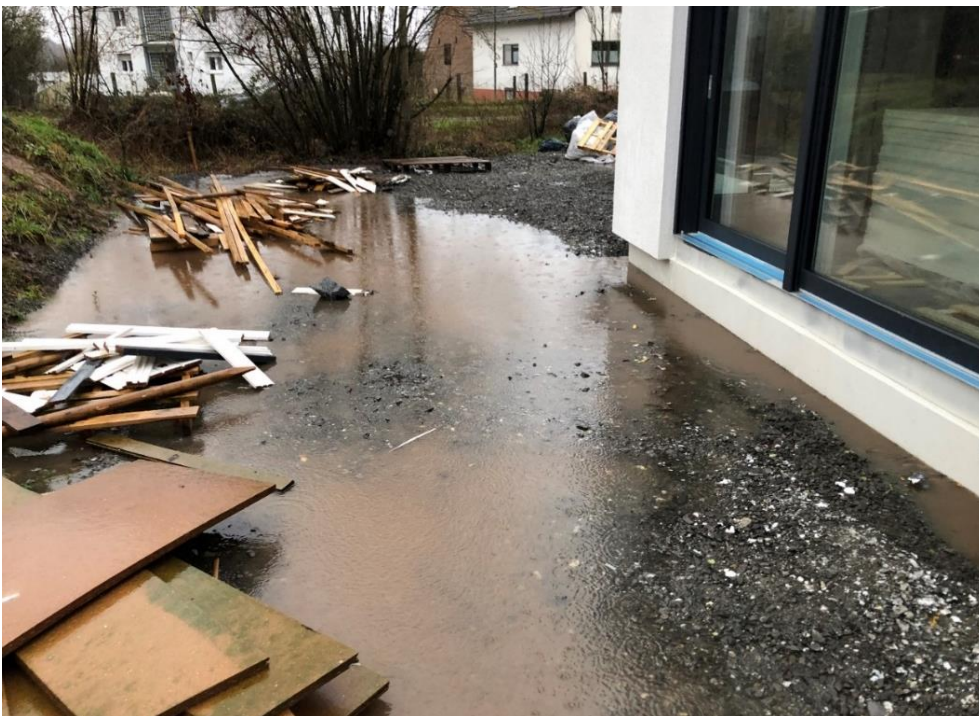
Abb. 98: Überflutetes Grundstück nach einem Starkregen 2021, Foto: Heintz

entwässert. Sollten Sickerrigolen und Zisternen vorhanden sein, ist zu beachten, dass auch diese nur eine begrenzte Aufnahmekapazität haben und für den Extremfall eine geordnete Notentlastung notwendig ist, um Schäden zu vermeiden.

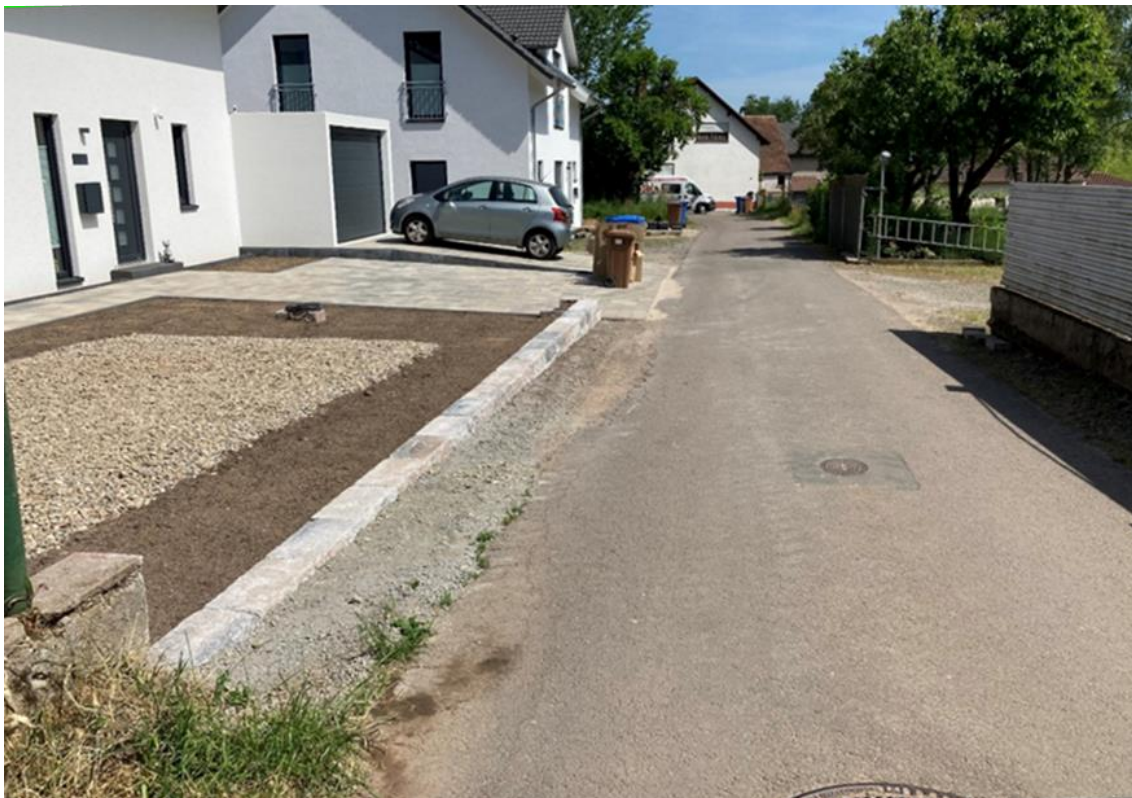
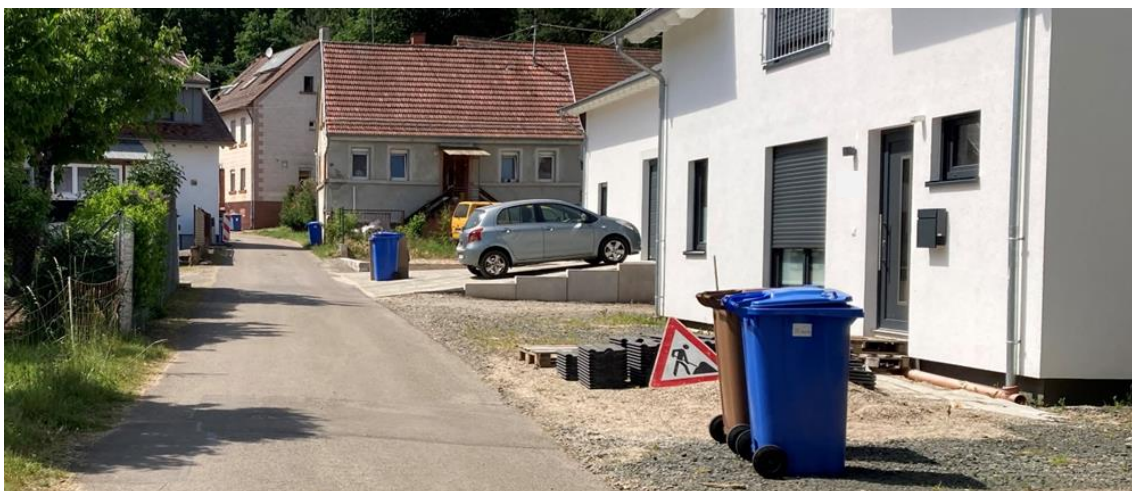
Abb. 99: Stand der Erschließung des Außenbereichs in 05/2023

Zwischenzeitlich wurde entlang des oberen Grundstücks zur Straße hin wieder eine niedrige Einfriedungsmauer errichtet und Zugang sowie Garagenzufahrt steigen von der Straße zum Haus hin an. Damit fließt hier künftig kein Wasser mehr von der Straße zu (s. Abb. 99).

Der zweite Neubau liegt jedoch tiefer als die Straße und hier müssen Objektschutzmaßnahmen (Maßnahme 5.10-5) umgesetzt werden, um den Zufluss von Wasser von dem Nachbargrundstück und der Straße zu verhindern.

Für die Erschließungsstraße muss für normale Regenereignisse und kleinere Starkregen die Entwässerung gesichert werden. Als Mindestmaßnahme muss die Straßenrinne am nördlichen Seitenrand (wieder) hergestellt werden (Maßnahme 5.10-4).

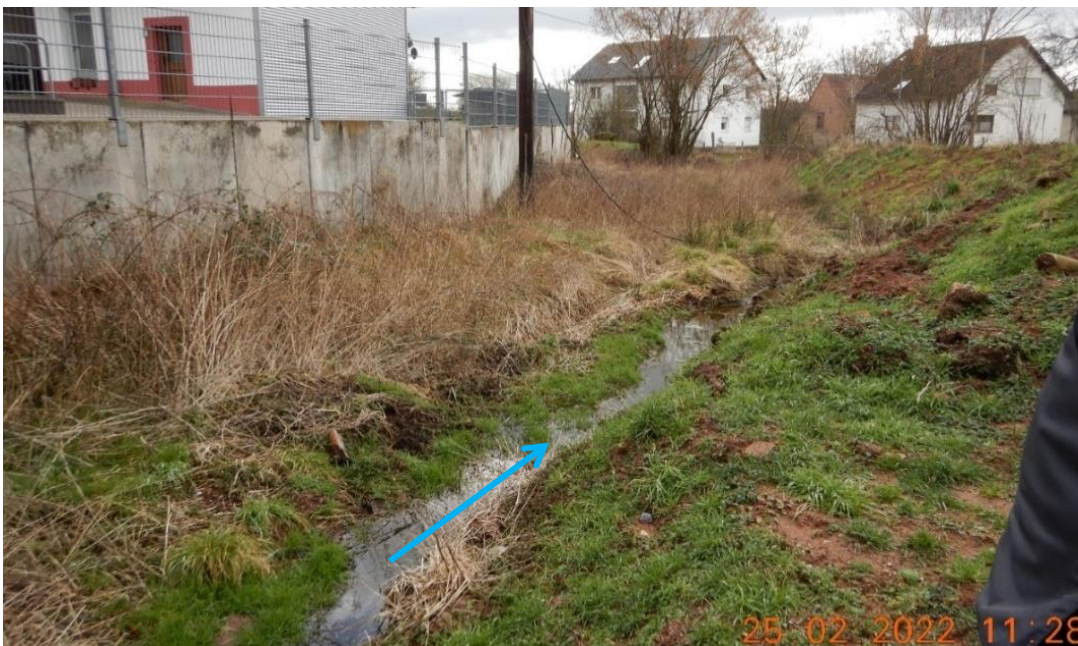
Abb. 100: Graben hinter der Bebauung

Östlich der Neubauten trifft eine Tiefenlinie aus dem Außenbereich auf einen Graben (s. Abb. 100), der nach Aussagen der Anlieger früher einen Löschteich speiste. Die Bebauung östlich und nördlich des Grabens liegt deutlich erhöht, der Neubau südlich hat sich mit einer Verwallung vor Überflutung geschützt. Der Graben endet an der Erschließungsstraße und verschwindet in einer Verrohrung zum Bach.

Der Zulauf in die Verrohrung erfolgt planmäßig über einen Straßenablauf. Im Mai 2023 waren Graben und Ablauf stark zugewachsen. Um die Entwässerung hier zu sichern, muss der Graben in den Unterhaltungsplan aufgenommen werden (Maßnahmen 5.10-2 und 5.10-3).

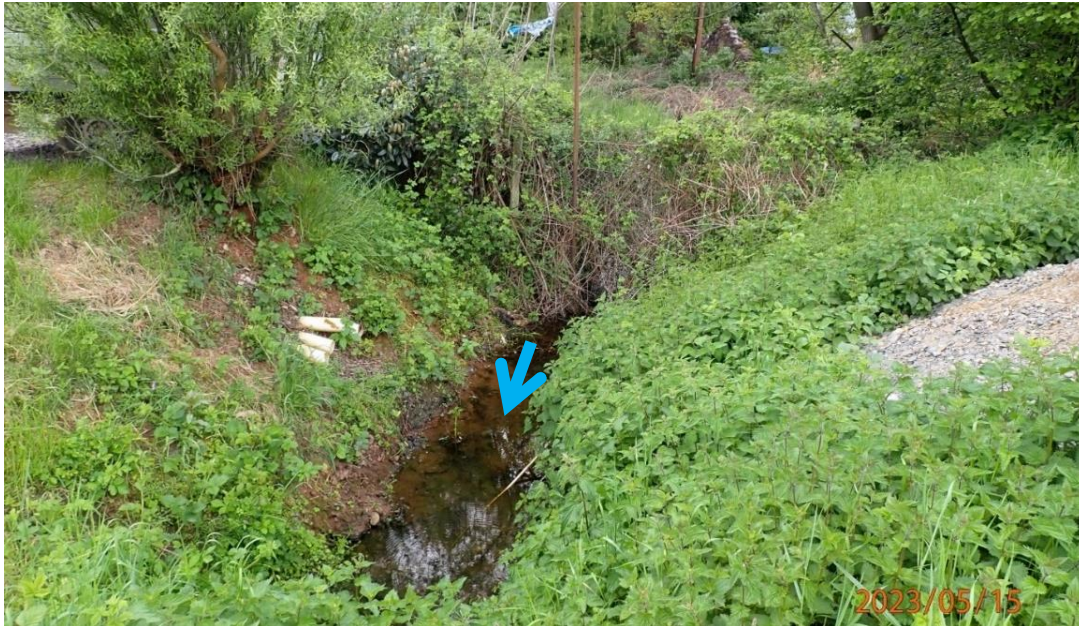
Abb. 101: Bach „Lauertal“ oberhalb der Stichstraße „Lauerhof“

Das Gewässer „Lauertal“ wird vor der Querung der Stichstraße „Lauerhof“ sichtbar (s. Abb. 101).

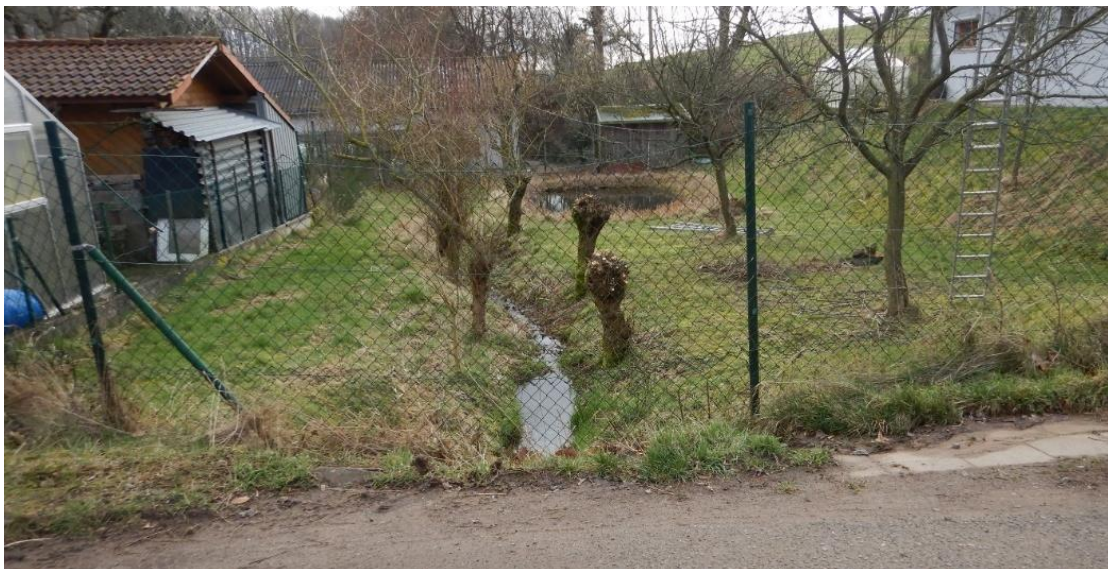
Abb. 102: Bach „Lauertal“ unterhalb der Stichstraße

Unterhalb der Straße fließt der Bach offen durch Gärten. Vermutlich geht er am Reiterhof in eine Verrohrung über. Die Nutzung der Privatgrundstücke rückt nahezu bis an den Gewässerrand heran (s. Abb. 102). Die Gewässeranlieger sollten das Bachumfeld unbedingt hochwasserresilient nutzen (Maßnahme 5.10-6). Die gesetzlichen Regelungen sind in Kapitel 4.8 beschrieben und im Bebauungsplan für den Bereich festgesetzt.

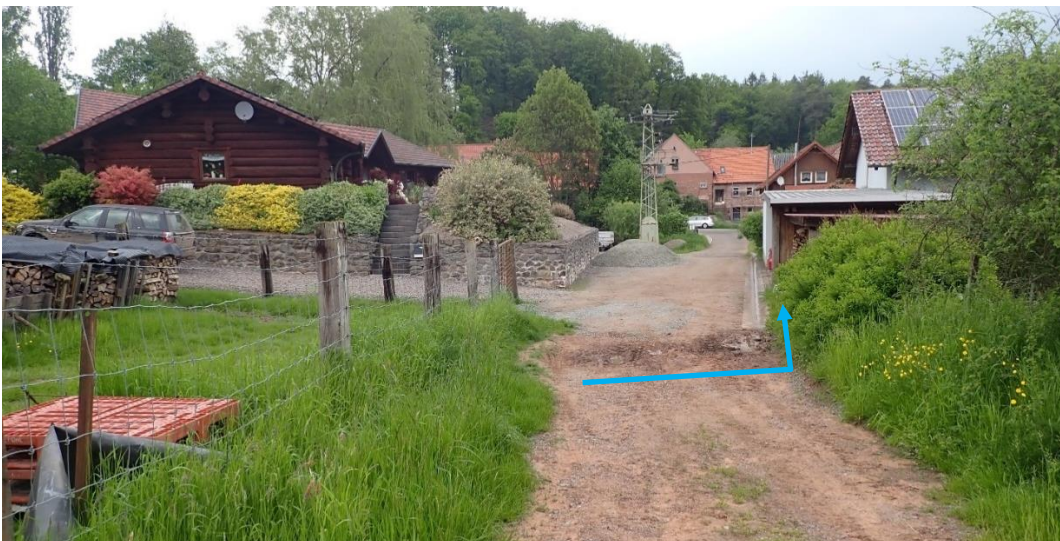
Auf den Bach bzw. die Stichstraße entwässert von Süden ein Wirtschaftsweg und eine Tiefenlinie aus der Gewanne „An der Trift“. Eine überfahrbare Mulde quer zum Weg (s. Abb. 104) soll zufließendes Oberflächenwasser zur Straßenrinne und zum Bach umlenken. Die Mulde war im Mai 2023 zugesandet und sie sollte in den Unterhaltungsplan aufgenommen werden (Maßnahmen 5.10-2 und 5.10-3). Schäden sind keine bekannt.

Abb. 104: Querentwässerung des Wirtschaftswegs

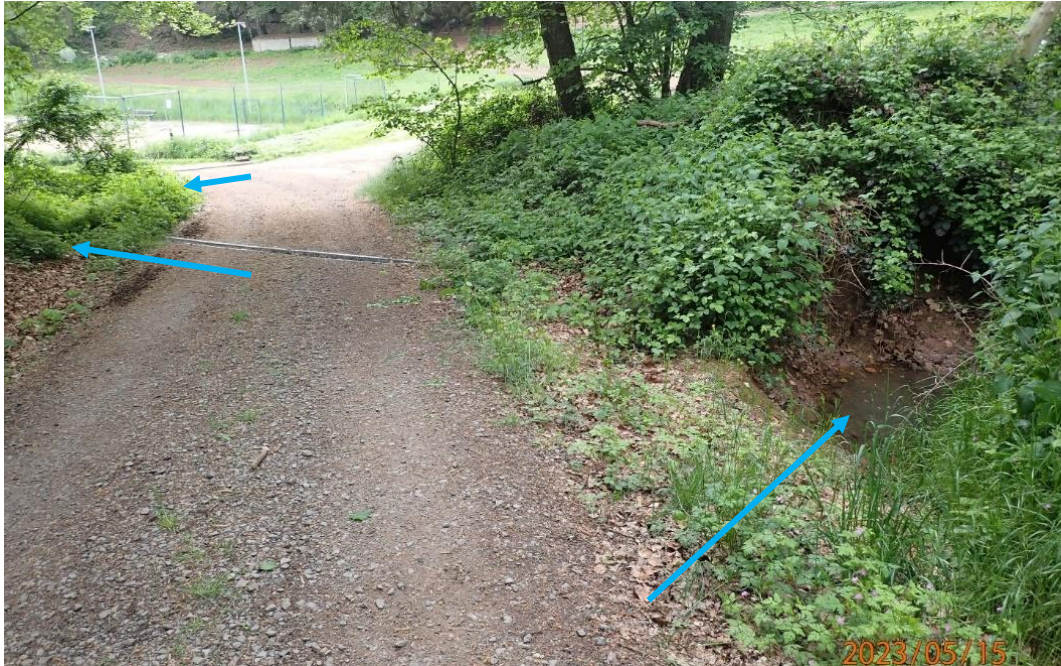
Abb. 105: Beispiel für abflussmindernde Maßnahmen im Wald

Auf der gegenüberliegenden Talseite kommt es gemäß Sturzflutgefahrenkarte [1] zu Oberflächenabfluss entlang eines Waldwirtschaftsweges, der am Sportplatz auf die Erschließungsstraße übergeht. Im Wald wurden vom Forst bereits zahlreiche Maßnahmen zur Abflussminderung umgesetzt.

In Abständen wird das über den Weg abfließende Wasser in seitliche Kleinrückhalte abgeschlagen (s. Abb. 105).

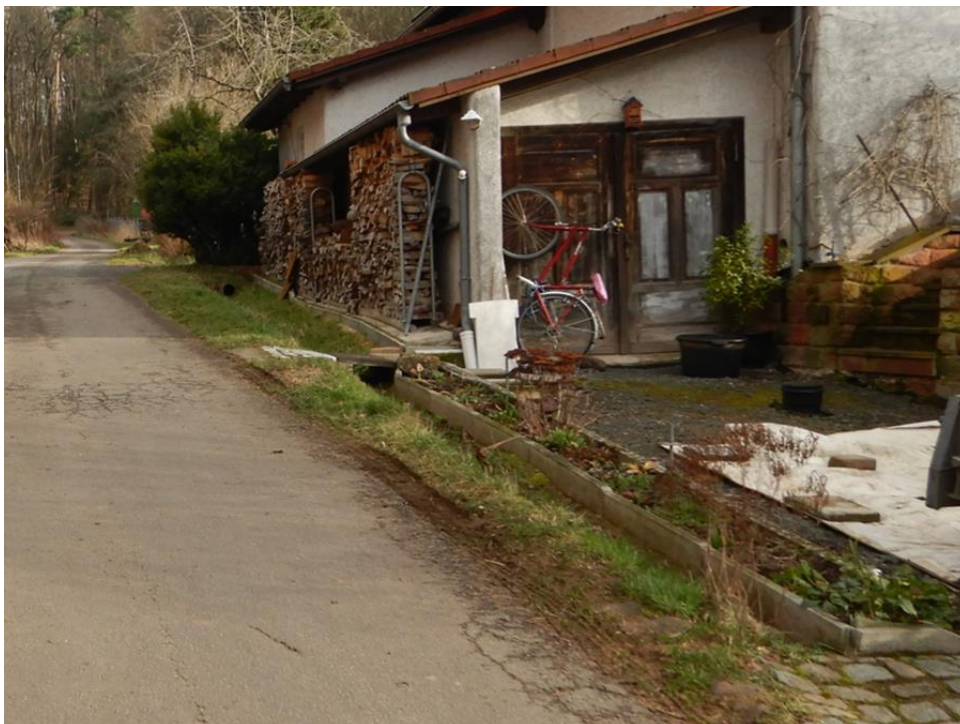
Abb. 106: Wegseitengraben entlang der Straße „Lauerhof“

Wird die untere Querrinne überströmt, fließt das Wasser auf der Straße und nicht im Wegseitengraben in den Ort. Dieser wird von zahlreichen Grundstückszufahrten gequert, so dass es an den Engstellen zu Ausuferungen kommen kann (s. Abb. 106).

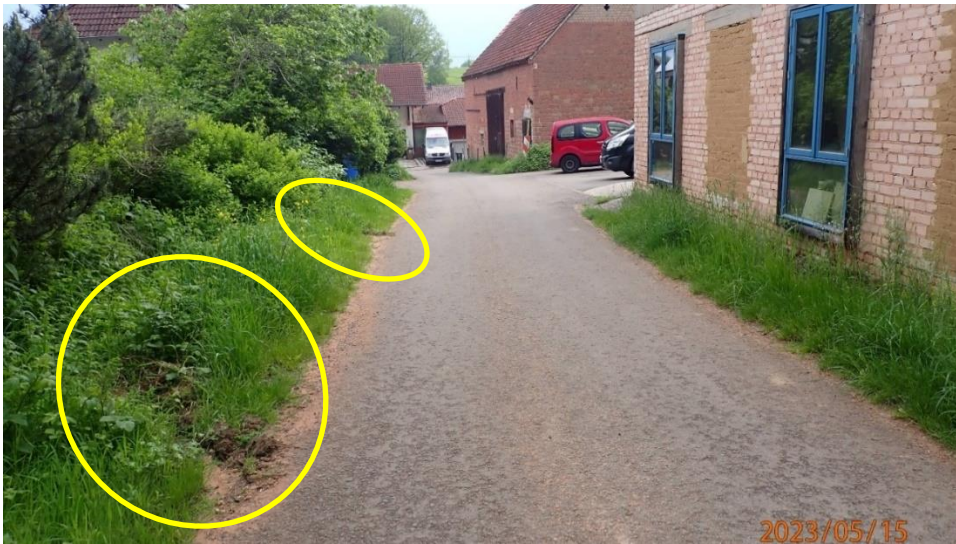
Abb. 107: Versandete Querschläge in den Wegseitengraben

Bei einer Begehung im Mai 2023 waren mehrere Querschläge in den Graben erkennbar, die jedoch zum Teil versandet waren (s. Abb. 107). Auch diese Querschläge sollten in einen Unterhaltungsplan aufgenommen und konsequent umgesetzt werden (Maßnahmen 5.10-2 und 5.10-3). Zudem wird allen potenziell von Überflutung Betroffenen das Umsetzen von Objektschutzmaßnahmen empfohlen (Maßnahme 5.10-5).
