Verbandsgemeinde Otterbach-Otterberg

Örtliches Hochwasser- und  
Starkregenvorsorgekonzept

Stadt  
**OTTERBERG**

März 2024

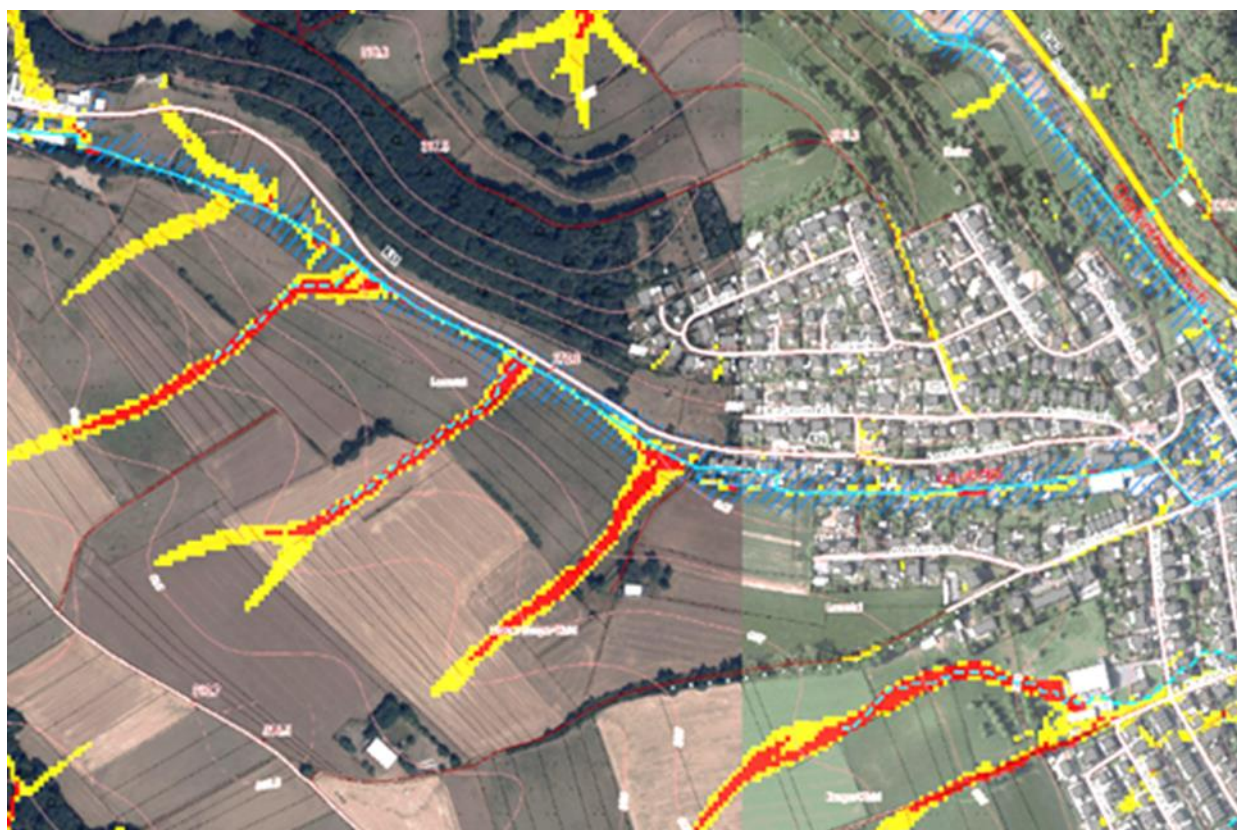
Abb. 108: Starkregenkarte des Landes [3] für das Gewässer „Lauertal“

Unterhalb des Lauerhofs fließt der Bach „Lauertal“ nahezu kerzengerade und ohne jegliche Gewässerstrukturen durch das Wiesental. Dabei nimmt er zahlreiche Zuflüsse von den Talflanken auf. Gemäß Starkregenkarte [3] tritt der Bach bei Starkregen auf der gesamten Länge zwischen den Siedlungsbereichen über die Ufer, was zur Dämpfung von Abflussspitzen führt (s. Abb. 108).

Um den Hochwasserzufluss in die Stadt zu reduzieren, sollte zwischen dem Lauerhof und Otterberg möglichst viel Wasser zurückgehalten werden.

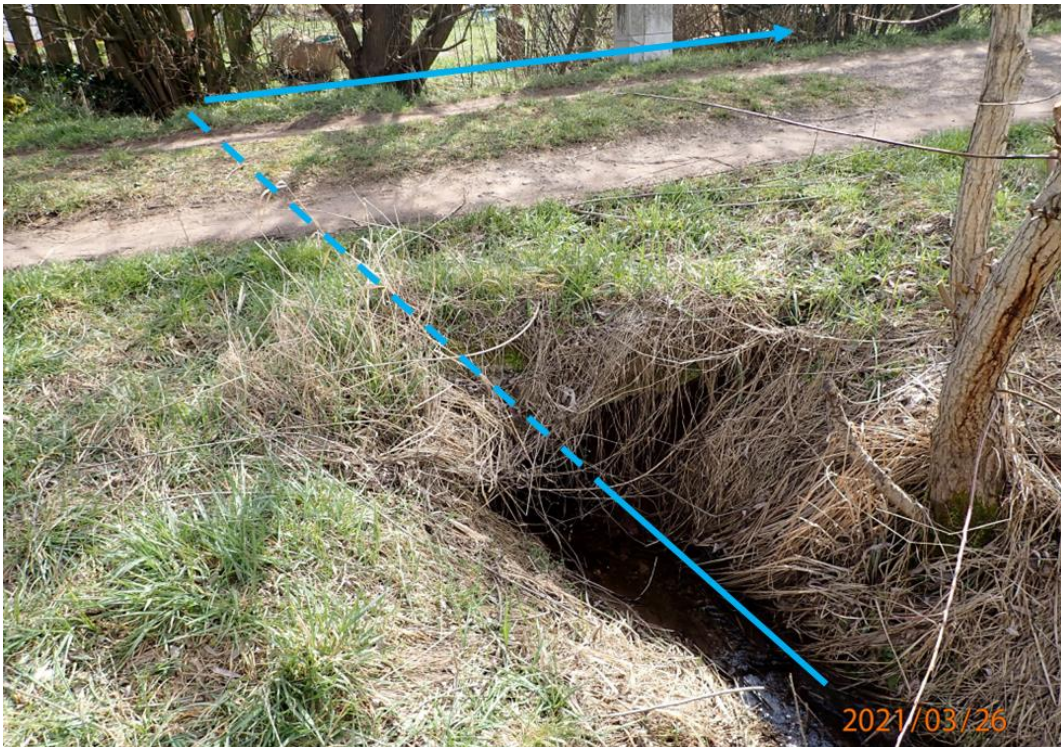
Abb. 111: 90°-Richtungswechsel im Gewässer „Lauertal“ am Bebauungsrand

Der Bach fließt bis zu Mündung in den Grafenthaler Bach streckenweise offen und streckenweise verrohrt. Bei Starkregen stellen Verrohrungen und Richtungswechsel im Bach Engstellen dar (s. Abb. 111). In der Vergangenheit kam es bei Starkregen hier mehrfach zu Feuerwehreinsätzen, zuletzt im Jahr 2020. Gemäß Einsatzbericht der Feuerwehr, drohte der Bach über die Ufer zu treten. Die hierbei betroffenen Grundstücke wurden vorsorglich mit Sandsäcken gesichert (s. Abb. 112).

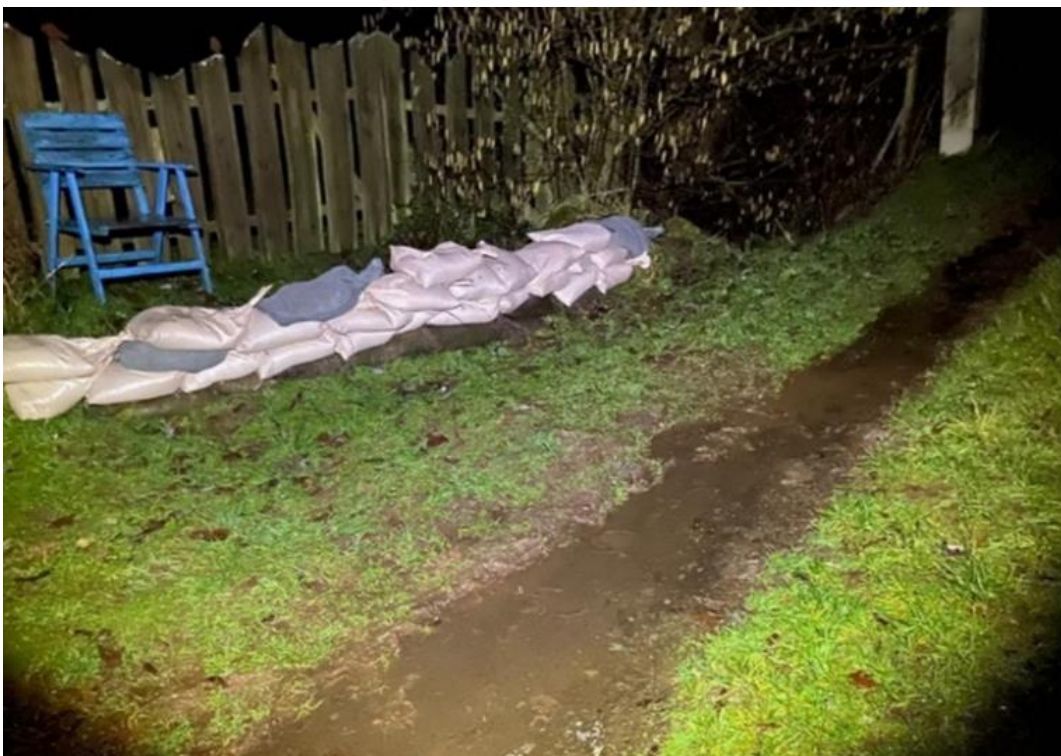
Abb. 112: Sandsackbarriere in der Lauerhöfer Straße 2020, Foto: Feuerwehr

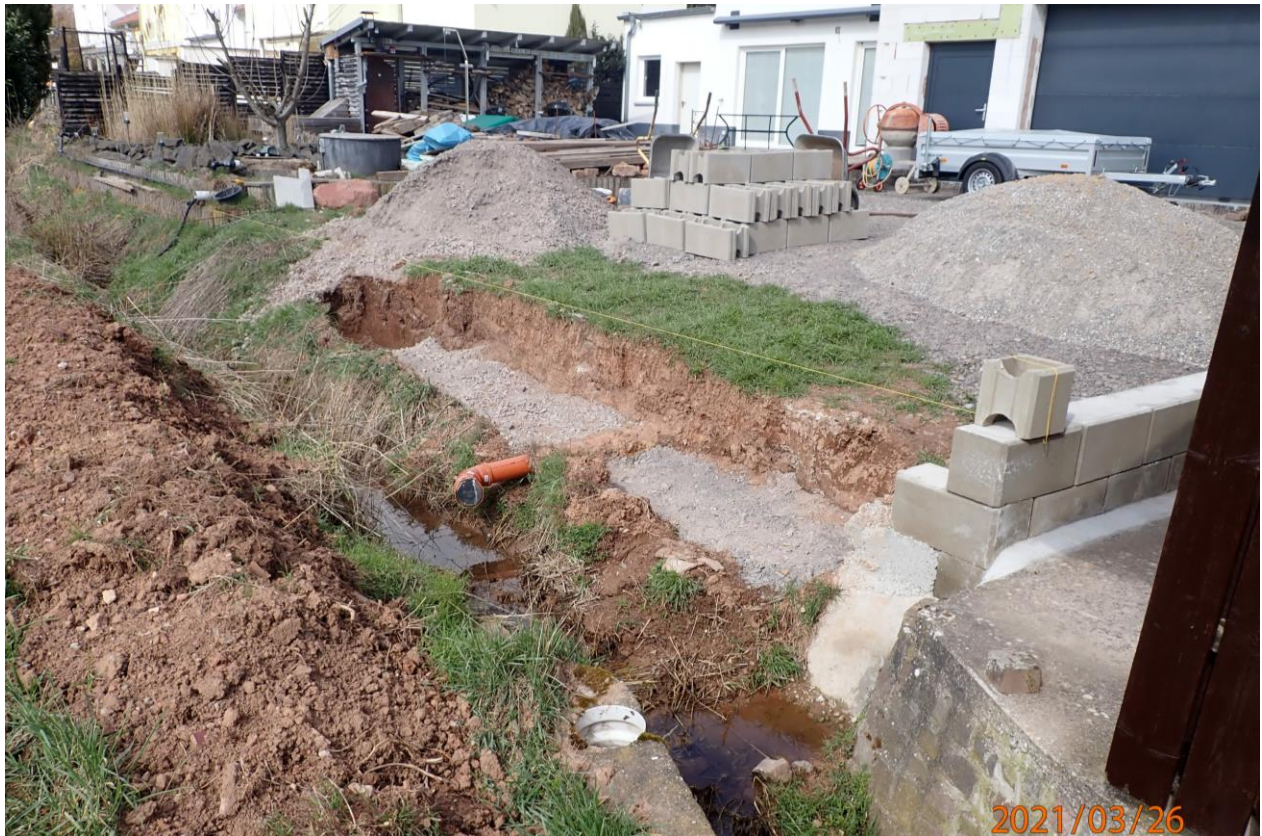
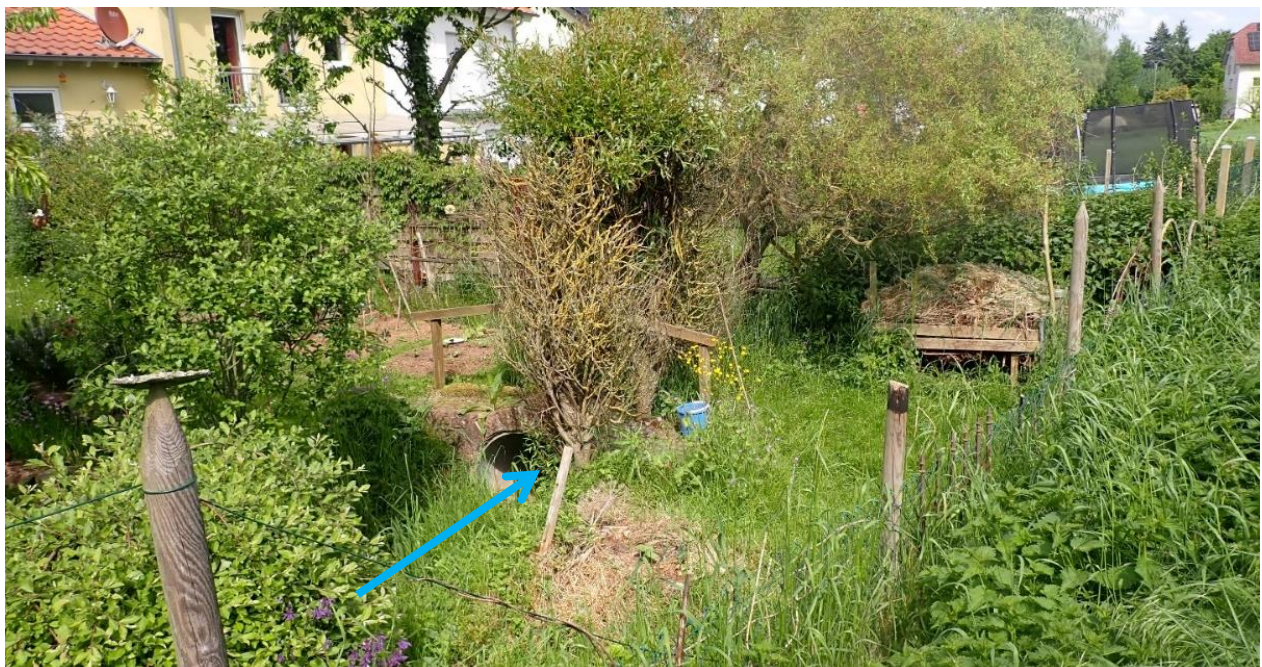
Abb. 113: Private Nutzungen im und neben dem Bach

Im weiteren Verlauf fließt der Bach nahe an Wohnhäusern vorbei und die Nutzung reicht häufig unzulässigerweise bis in das Gewässer hinein (s. Abb. 113). Die gesetzlichen Regelungen sind in Kapitel 4.8 beschrieben. Hier sollten die Verbandsgemeinde und die Stadt immer wieder Aufklärungsarbeit leisten (Maßnahme 4.8-1).

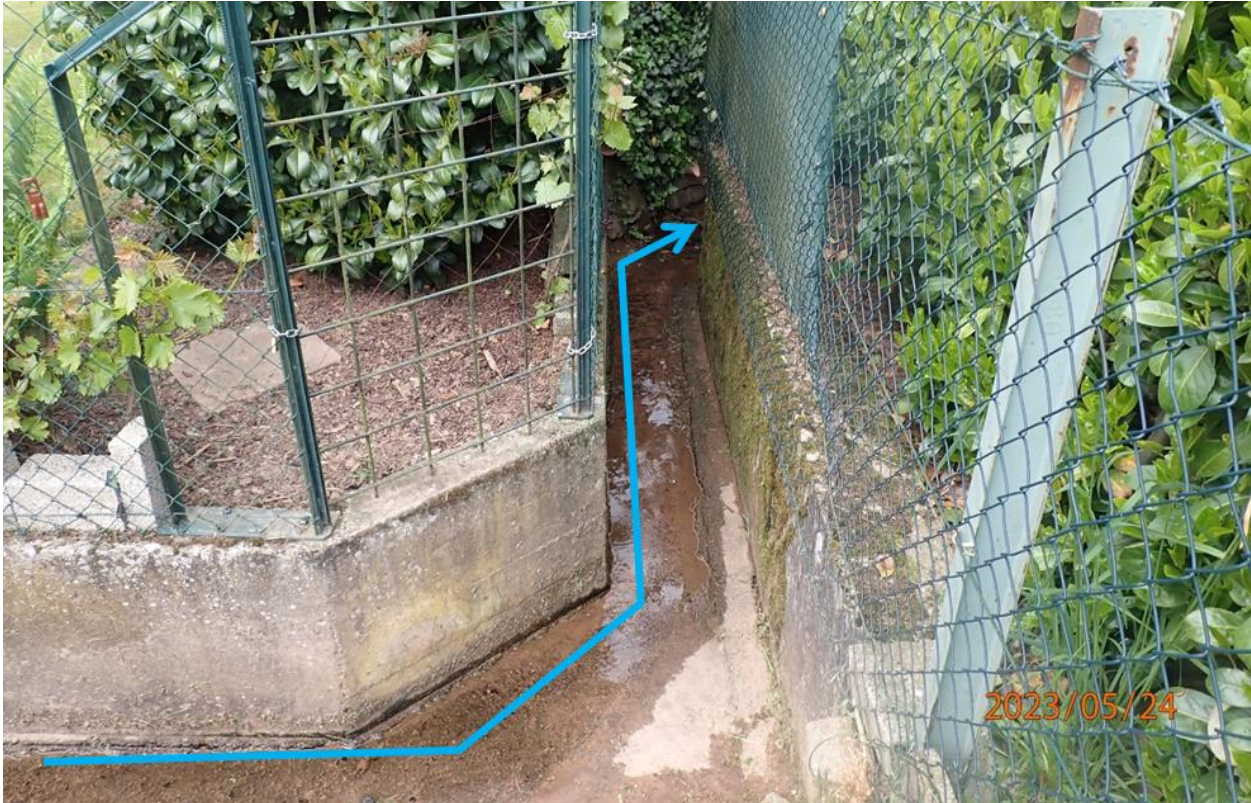
Abb. 114: Richtungswechsel des Baches „Lauertal“ in der Lauerhöfer Straße

Auch im weiteren Verlauf ist der Bach massiv ausgebaut und macht enge Richtungswechsel, die bei Starkregen zum Rückstau führen (s. Abb. 114). Dann (nicht zugänglich) verschwindet er in einer Verrohrung zum Grafenthaler Bach. Allen potenziell von Überflutung Betroffenen wird das Umsetzen von Objektschutzmaßnahmen empfohlen (Maßnahme 5.12-1).

Darüber hinaus müssen die Gewässeranlieger auf eine überflutungsresiliente Nutzung des Bachumfelds achten. Abtriebsfähige Materialien gehören nicht in Bachnähe (Maßnahme 5.12-2).

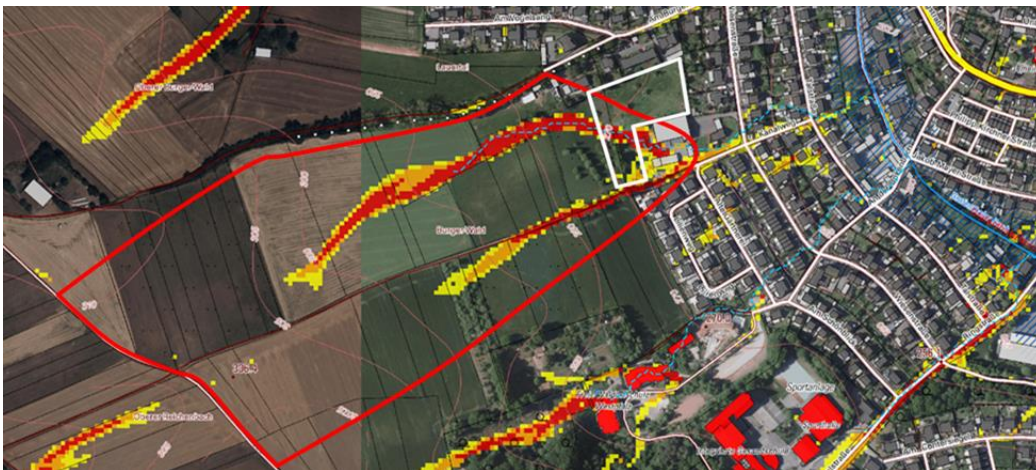
Laut Starkregenkarte des Landes führen zwei ausgeprägte Tiefenlinien zu einem landwirtschaftlichen Betrieb in der Kanalstraße. Zudem ist hier ein Neubaugebiet geplant.

Abb. 115: Tiefenlinien zur Kanalstraße mit Einzugsgebiet (rot) und Neubaugebiet (weiß), Starkregenkarte des Landes [3]

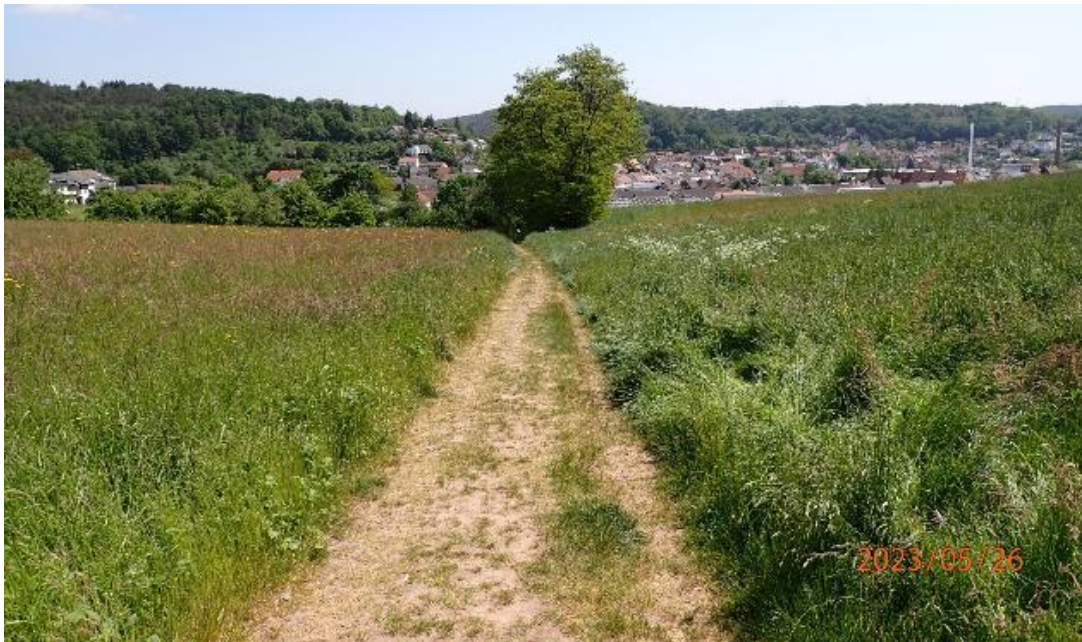
In der südlichen Tiefenlinie verläuft ein unbefestigter Weg zur Kanalstraße (s. Abb. 116, Abb. 117).

Abb. 116: Tiefenlinie im unbefestigten Wirtschaftsweg zur Kanalstraße

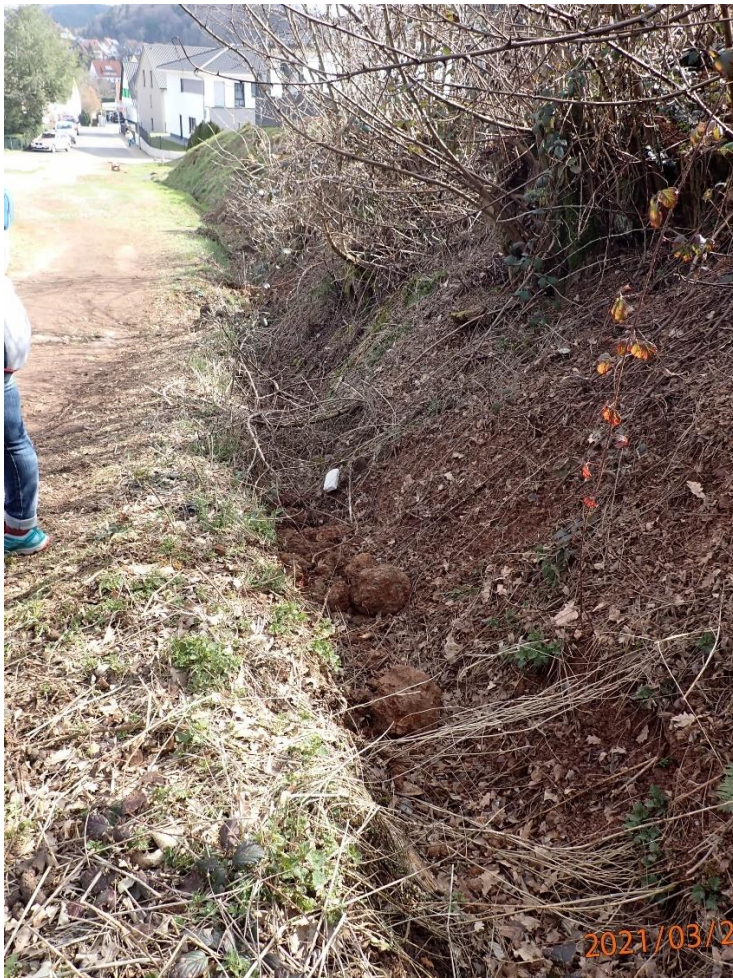
Abb. 117: Erosionsgefährdeter Wegseitengraben zur Kanalstraße

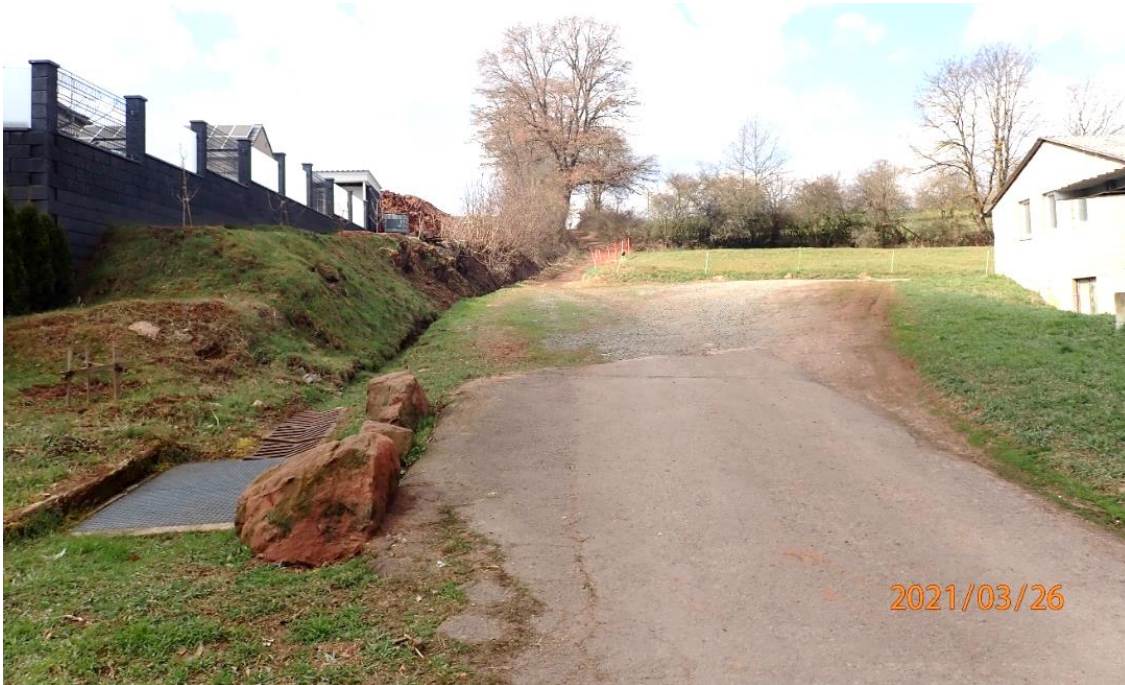
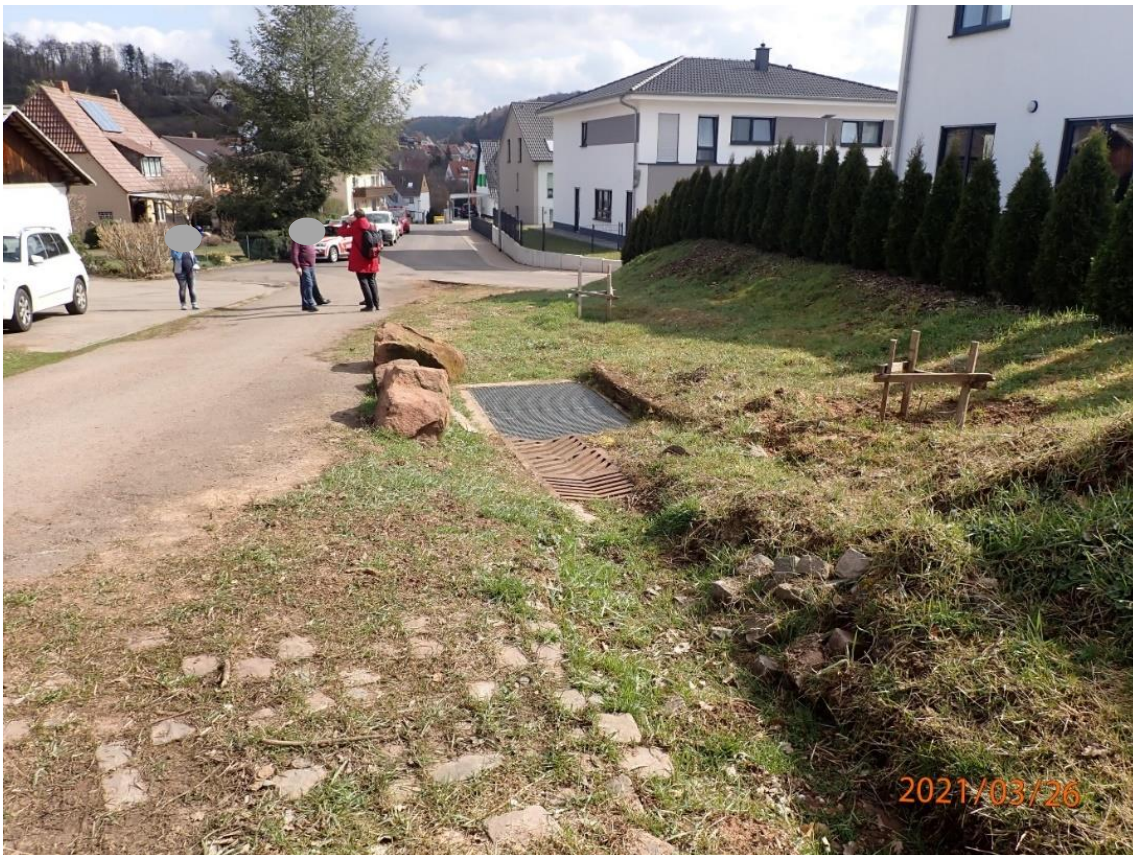
Am Stadtrand soll das im Wegseitengraben zufließende Wasser über zwei Straßenabläufe und einen Gitterrost in einen Sandfang eingeleitet werden (s. Abb. 118).

Abb. 118: Sandfang im März 2021

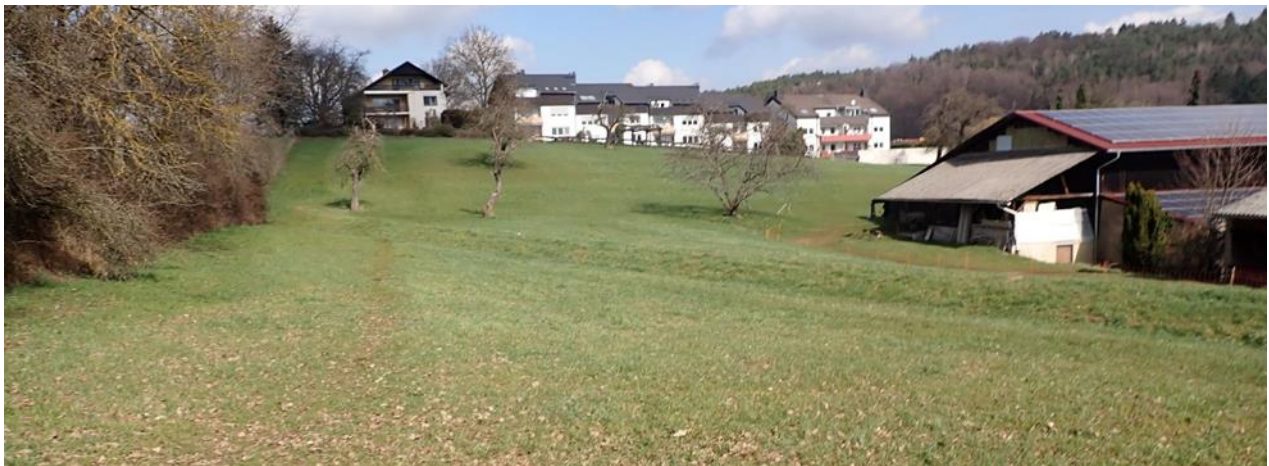
Abb. 119: Tiefenlinie zur Bebauung Wiesenstraße

Die zweite Tiefenlinie führt auf die Bebauung (s. Abb. 119). Bei Starkregen fließt Außengebietswasser durch den landwirtschaftlichen Betrieb zur Wiesenstraße und gefährdet dort tiefliegende Garagen.

Den Überflutungsgefährdeten in der Kanalstraße und Wiesenstraße wird die Umsetzung von Objektschutzmaßnahmen empfohlen (Maßnahme 5.13-6). Angrenzend an den landwirtschaftlichen Betrieb ist ein kleines Neubaugebiet geplant. Da beide zuvor beschriebenen Tiefenlinien genau auf den geplanten Bebauungsrand treffen (s. Abb. 115), ist der Standort nur bedingt für eine Neuerschließung geeignet. Auf der anderen Seite bietet die Siedlungserweiterung aber die Chance, die bisherigen Überflutungsprobleme zu mindern. Allerdings darf das Gebiet nur unter strengen Auflagen an die Überflutungsresilienz bebaut werden. Zudem muss zwingend darauf geachtet werden, dass die Auflagen auch vor Ort eingehalten werden (s. Kapitel 4.14 und 4.15).

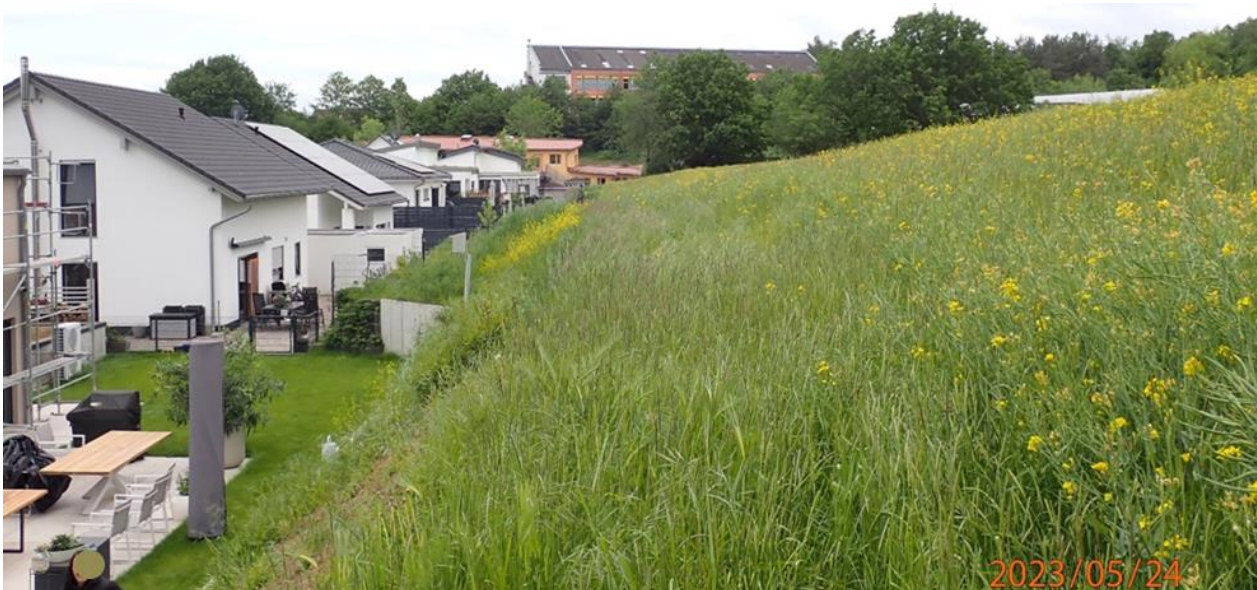
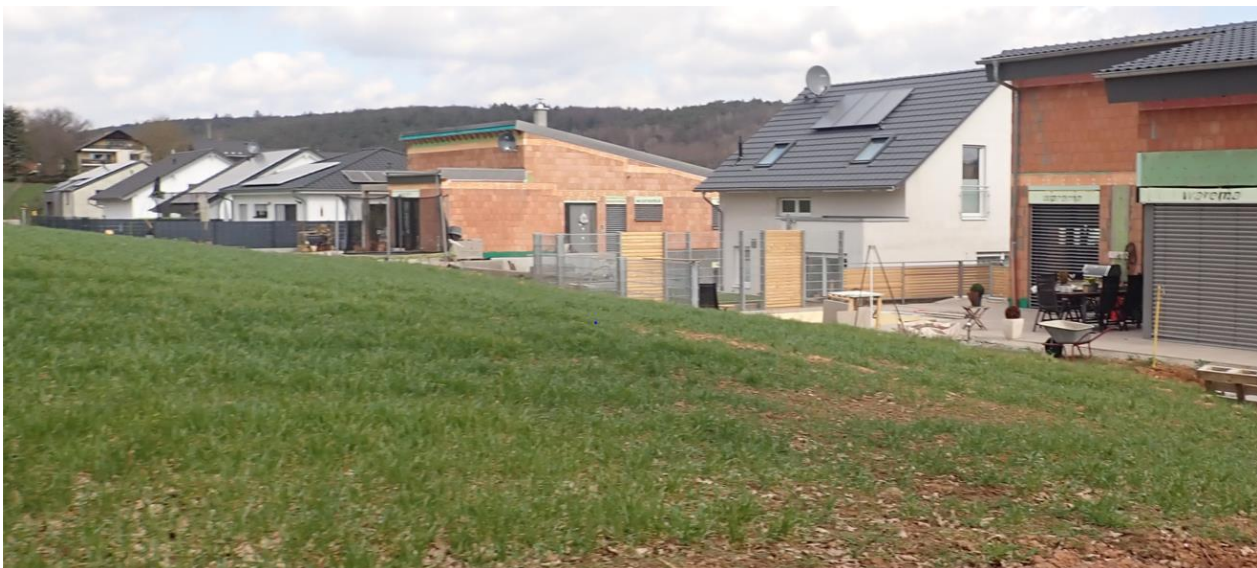
Abb. 121: Bebauungsrand im Lilienweg

müssen. Dies erfolgte in den seltensten Fällen und die Grundstücke werden heute so genutzt, als gäbe es die Festsetzung im Bebauungsplan nicht. Hier liegt unstrittig ein Kontroll- und Vollzugsdefizit vor. Die entstandene Fehlentwicklung lässt sich technisch schwer heilen, denn auf vielen Grundstücken fehlt jetzt die Aufstandsfläche für den vorgeschriebenen Graben, dieser hänge quasi in der Luft. Je nach Hangneigung, Modellierung des Grundstücks und Bauweise der Häuser ist die Überflutungsgefahr, insbesondere der Randbebauung, groß. Zum Teil haben die Eigentümer bereits Abwehrmaßnahmen zur Fernhaltung von Außengebietswasser umgesetzt. Den gefährdeten Anliegern wird dringend empfohlen, individuell geeignete Objektschutzmaßnahmen umzusetzen (Maßnahme 5.14-1).

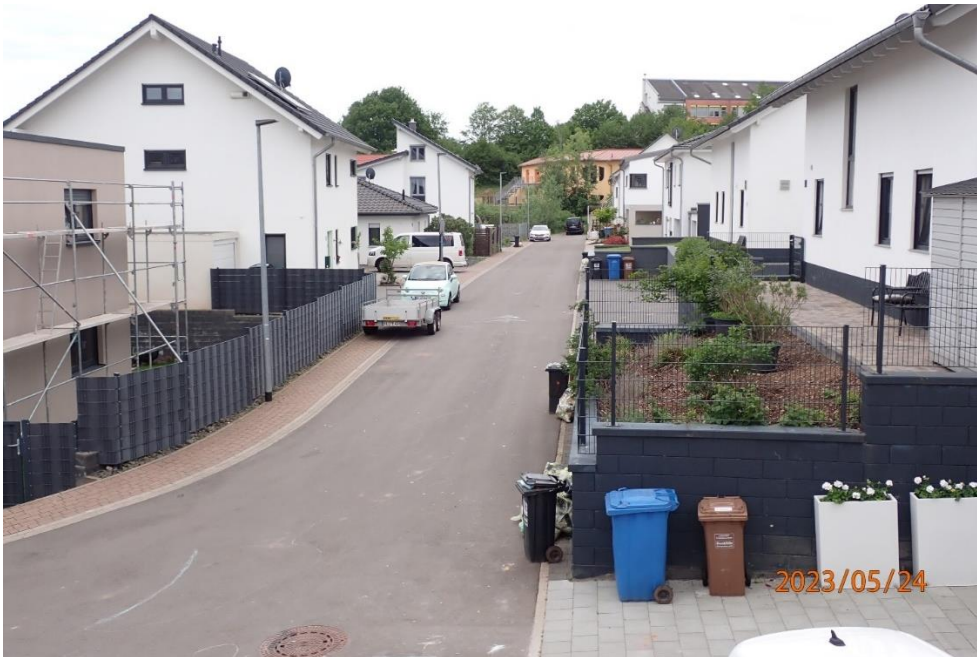
In der Straße Lilienweg ist eine ausgeprägte Senke erkennbar. In dieser wird sich bei Starkregen Wasser sammeln und dem Quergefälle der Straße folgend ins Tal abfließen (s. Abb. 123, Abb. 124). Damit ist auch die tiefliegende Bebauung talseits der Straße potenziell überflutungsgefährdet. Auch hier werden Objektschutzmaßnahmen empfohlen (Maßnahme 5.14-1).

Abb. 123: Senke im Lilienweg und überflutungsgefährdete talseitige Bebauung

Der Stadt wird geraten, künftig Straßen - wie den Lilienweg - nicht nur barrierefrei auszubauen, sondern auch verstärkt auf Wasserführung zu achten (s. Kapitel 4.6), um talseitige Bebauung besser zu schützen. Zudem wird empfohlen, künftig notwendige Entwässerungseinrichtungen auf öffentlichen Flächen zu realisieren und nicht auf Privatflächen festzusetzen (s. Kapitel 4.14).

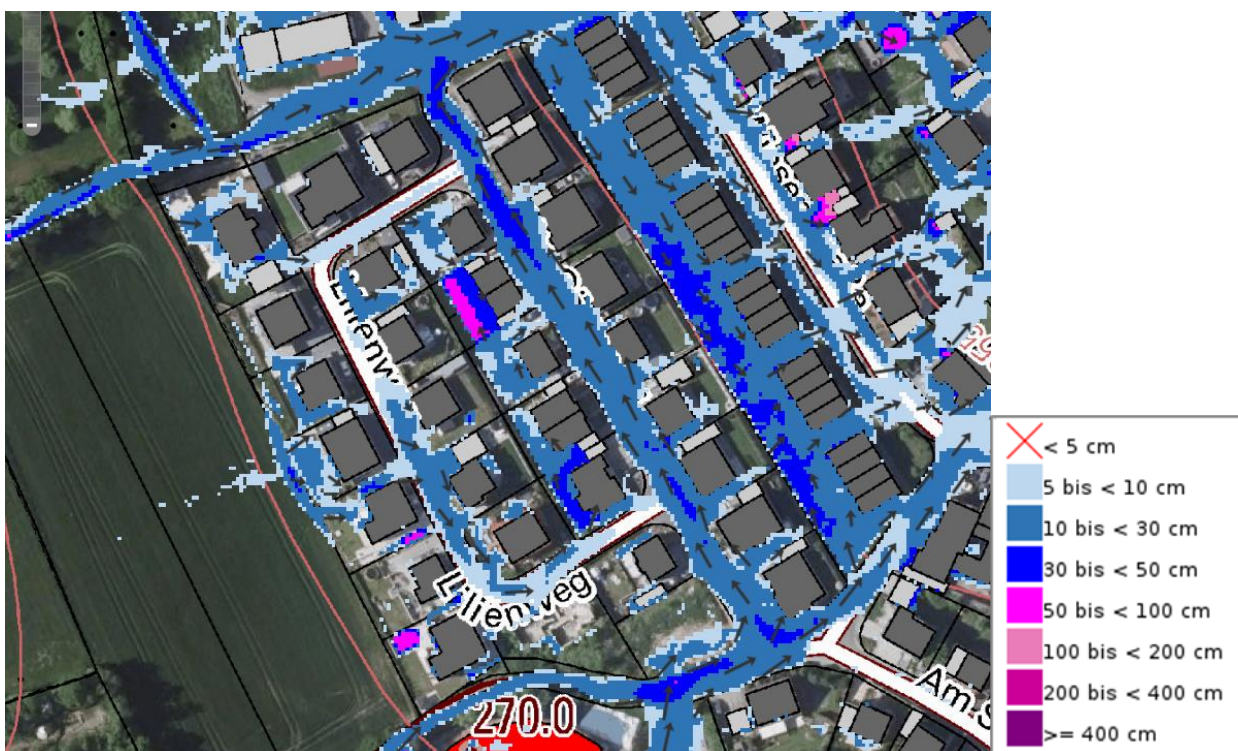
Abb. 124: Überflutungsgefährdung im Wohngebiet Lilienweg, Sturzflutgefahrenkarte [1] für außergewöhnlichen Starkregen, SRI 7, 1 Std.

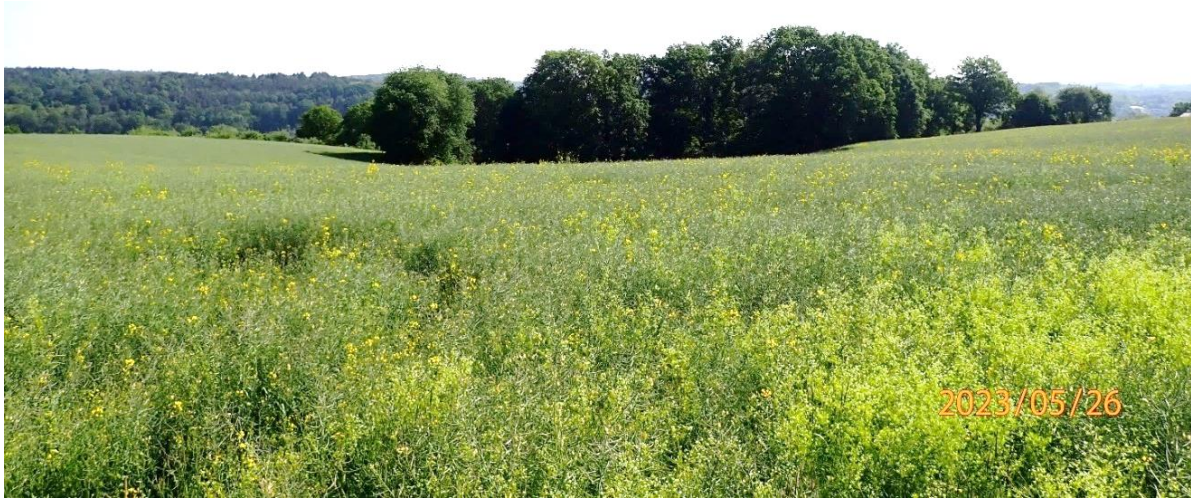
Das Einzugsgebiet wird im oberen Bereich überwiegend landwirtschaftlich genutzt, darunter schließt lockerer Baumbestand an (s. Abb. 126).

Abb. 126: Nutzung oberhalb der Waldorfschule

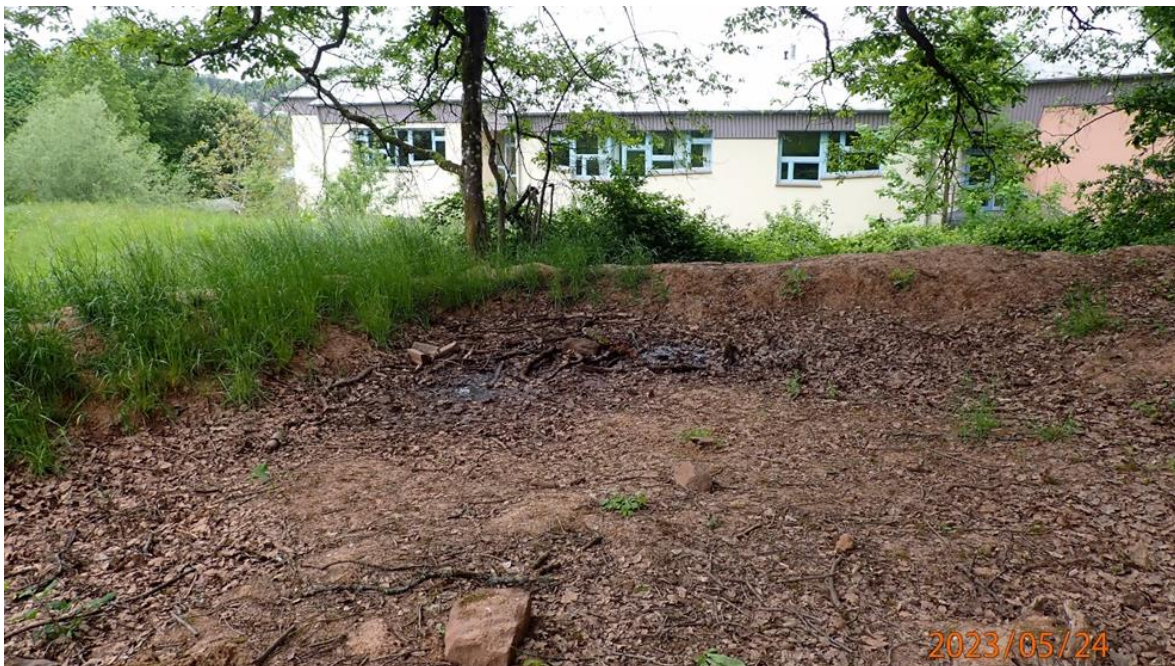
Oberhalb des Schulgeländes besteht eine Verwallung, die vermutlich als Überflutungsschutz hergestellt wurde (s. Abb. 127). Zufließendes Oberflächenwasser staut sich hier an und planmäßig soll Überlaufwasser nördlich an der Schule vorbeigeleitet werden. Um den Kleinrückhalt oberhalb der Verwallung funktionsfähig zu halten, muss er gepflegt und gereinigt werden (Maßnahme 5.15-5).

Abb. 127: Verwallung mit Kleinrückhalt oberhalb der Waldorfschule

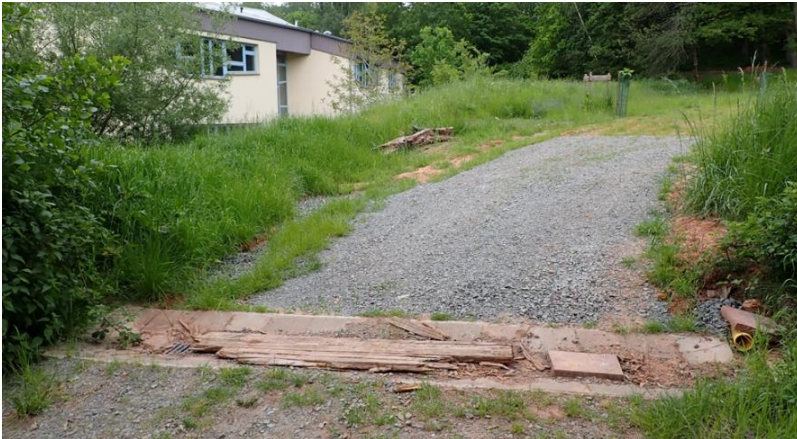
Abb. 128: Notabflussweg für den Überlauf aus dem Kleinrückhalt

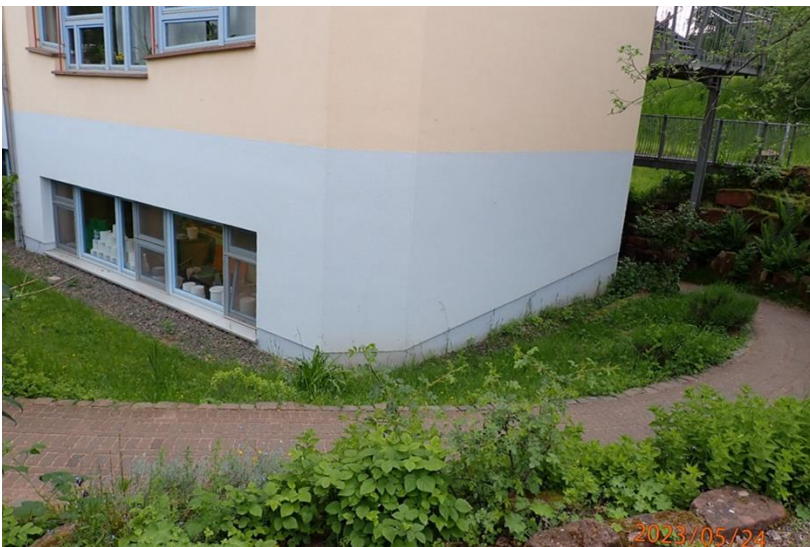
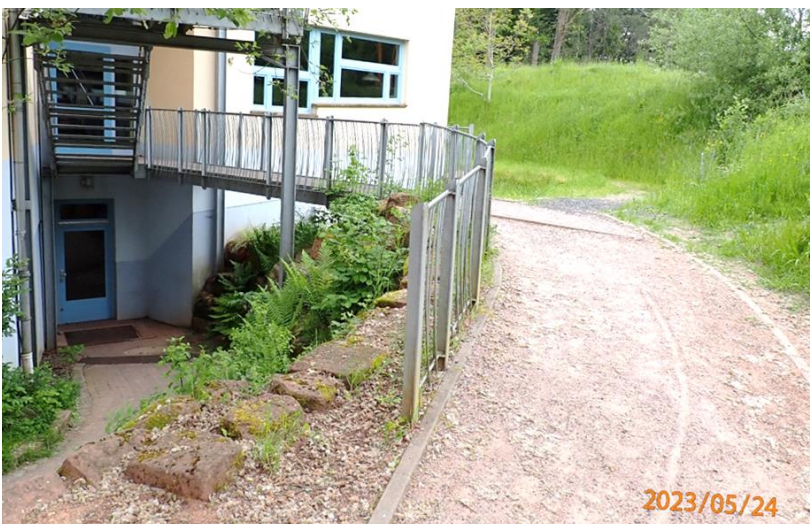
Tiefliegende Gebäude der Waldorfschule sind überflutungsgefährdet und das Schadenspotenzial ist hoch (s. Abb. 129). Dem privaten Träger wird die Umsetzung von Objektschutzmaßnahmen empfohlen (Maßnahmen 5.15-4).

Abb. 129: Potenziell überflutungsgefährdete Gebäude der Waldorfschule

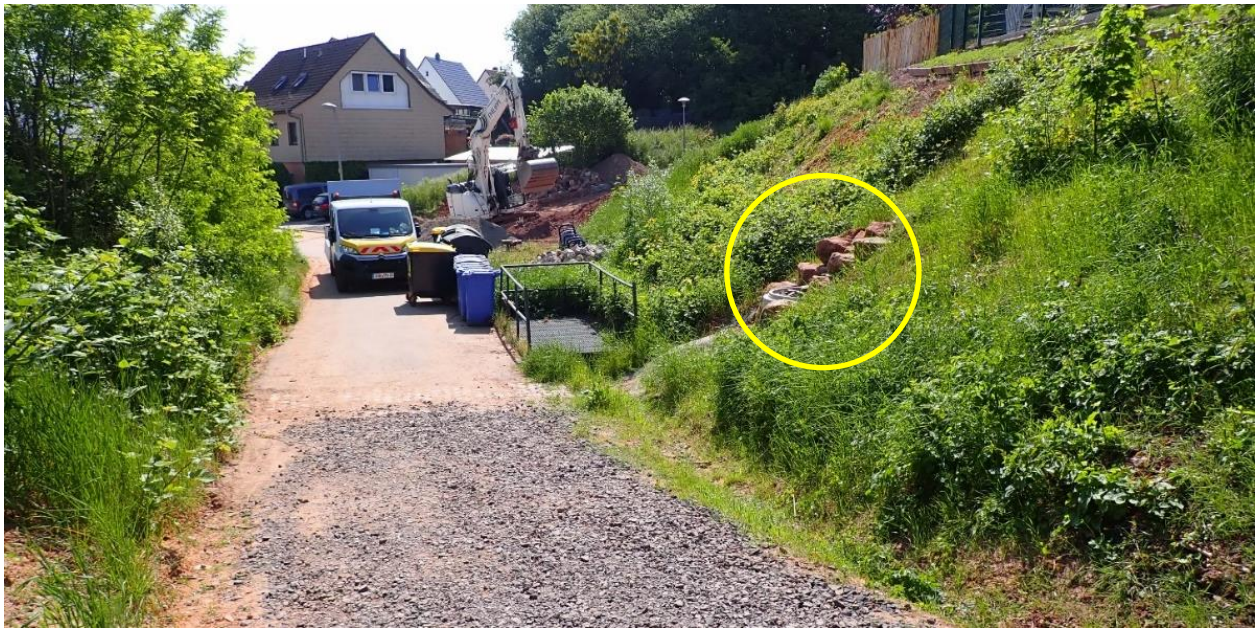
Die Fahr- und Fußwege auf dem Gelände sind überwiegend geschottert, was hinsichtlich der Versickerung unbedingt zu begrüßen ist. Bei einem Starkregenereignis muss auf den steilen Wegen allerdings mit Erosionen gerechnet werden. Am Übergang zur Straße „Am Schönblick“ besteht eine gepflasterte Querrinne zu einem Sandfang. Ebenso mündet der Ablauf einer Zisterne in den Sandfang (s. Abb. 130).

Abb. 130: Weg zur Straße „Am Schönblick“ mit Sandfang und Quelfassung (gelb), 2023

Die Querrinne ist strömungstechnisch ungünstig ausgebildet und der Zulauf zum Sandfang war zum Zeitpunkt der Begehung 2023 zugewachsen. Zudem muss damit gerechnet werden, dass entweder durch Befahren und/oder durch Regen Schotter in die Querrinne eingetragen wird. Es wird empfohlen, die Querrinne durch eine stärker profilierte, gepflasterte Furt zu ersetzen (Maßnahme 5.15-1). Für den Sandfang und die neue Zuleitung sollte ein Unterhaltungsplan aufgestellt, und dieser konsequent umgesetzt werden (Maßnahmen 5.15-2 und 5.15-3).

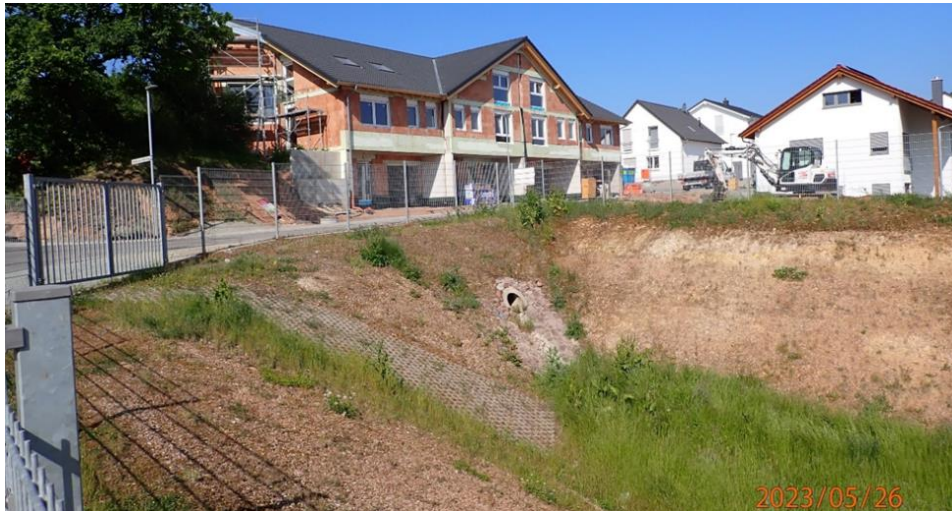
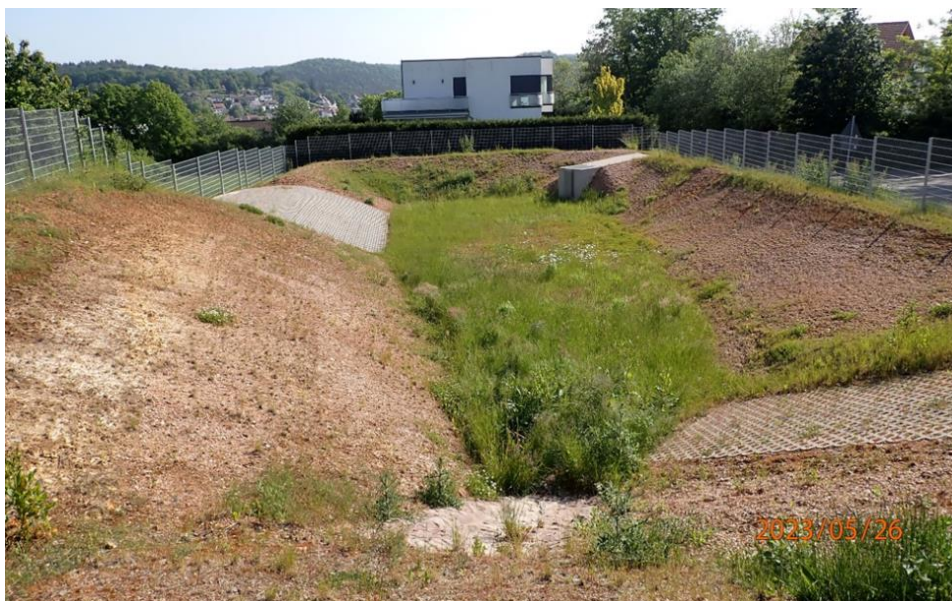
Das Regenrückhaltebecken an der Ecke Schulstraße - Bettina-von-Arnim-Ring wurde als wasserwirtschaftliche Ausgleichsmaßnahme angelegt. Das Becken wird ausschließlich über die Regenwasserkanalisation des Neubaugebiets beschickt und gedrosselt über ein Mönchbauwerk in den Regenwasserkanal in der Schulstraße entleert. Die primäre Hochwasserentlastung erfolgt ebenfalls über das Mönchbauwerk in die Kanalisation der Schulstraße. Eine weitere Hochwasserentlastung, die beispielsweise anspringt, wenn das Mönchbauwerk verstopft ist, erfolgt planmäßig

über eine Dammscharte zur IGS und würde dort für Überflutungen sorgen (s. Abb. 133, Kapitel 5.17). Für das Regenrückhaltebecken wird die Erstellung und Umsetzung eines Unterhaltungsplans empfohlen (Maßnahmen 5.16-1 und 5.16-2).

Abb. 133: Wasserwirtschaftliche Ausgleichsmaßnahme mit Mönchbauwerk und Dammscharte zur IGS

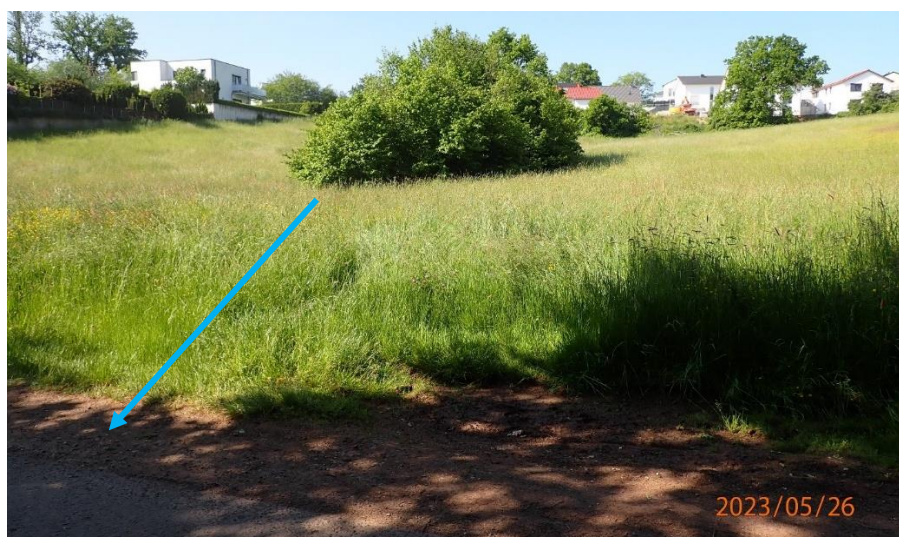
Gemäß Abb. 134 und Abb. 135 trifft insbesondere eine Tiefenlinie auf die Gebäude der IGS.

Abb. 135: Tiefenlinie zur IGS

Zudem kann es im Extremfall planmäßig zu einer Hochwasserentlastung aus dem Regenrückhaltebecken Schulstraße in die Tiefenlinie zur IGS kommen.

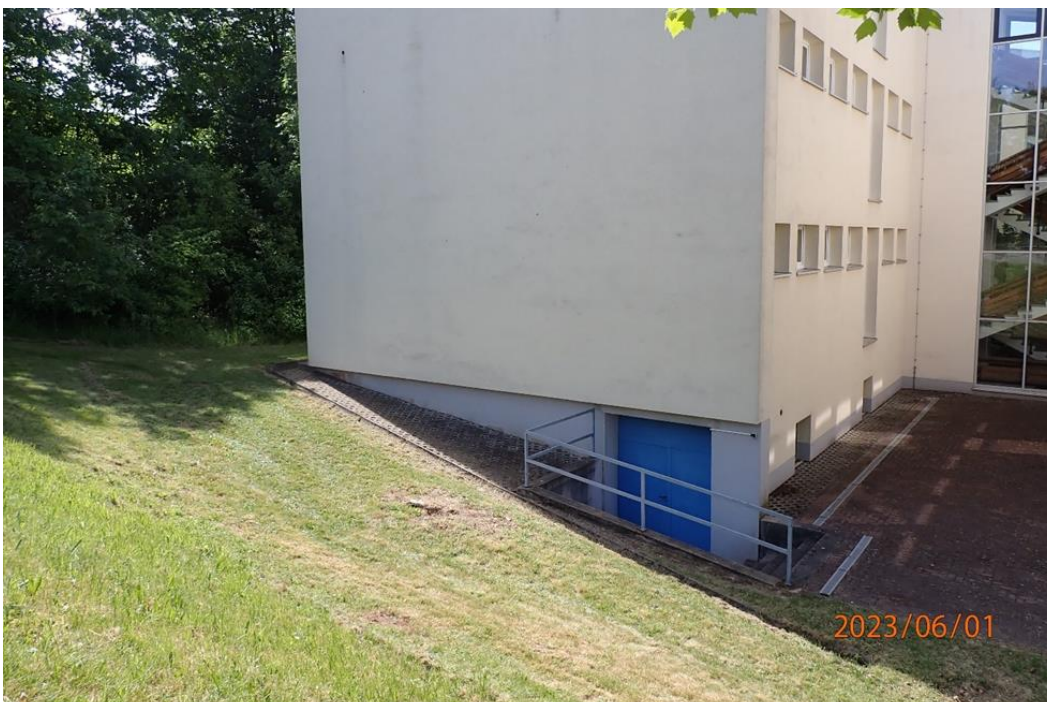
Abb. 136: Überflutungsgefährdete Gebäude der IGS

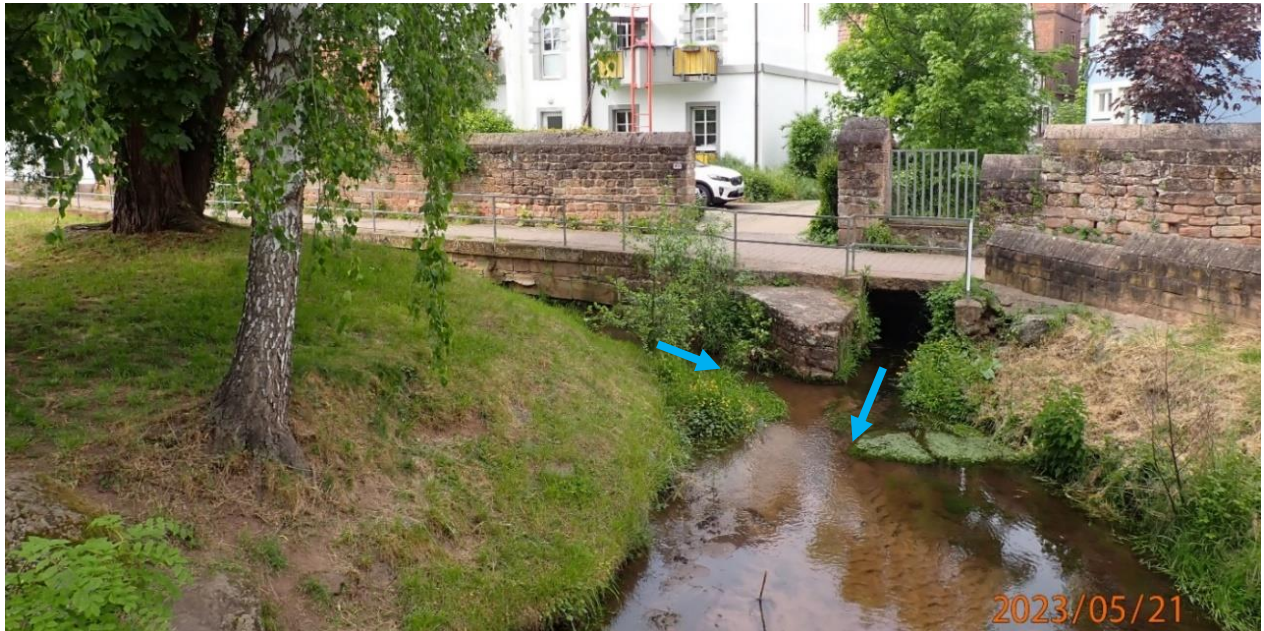
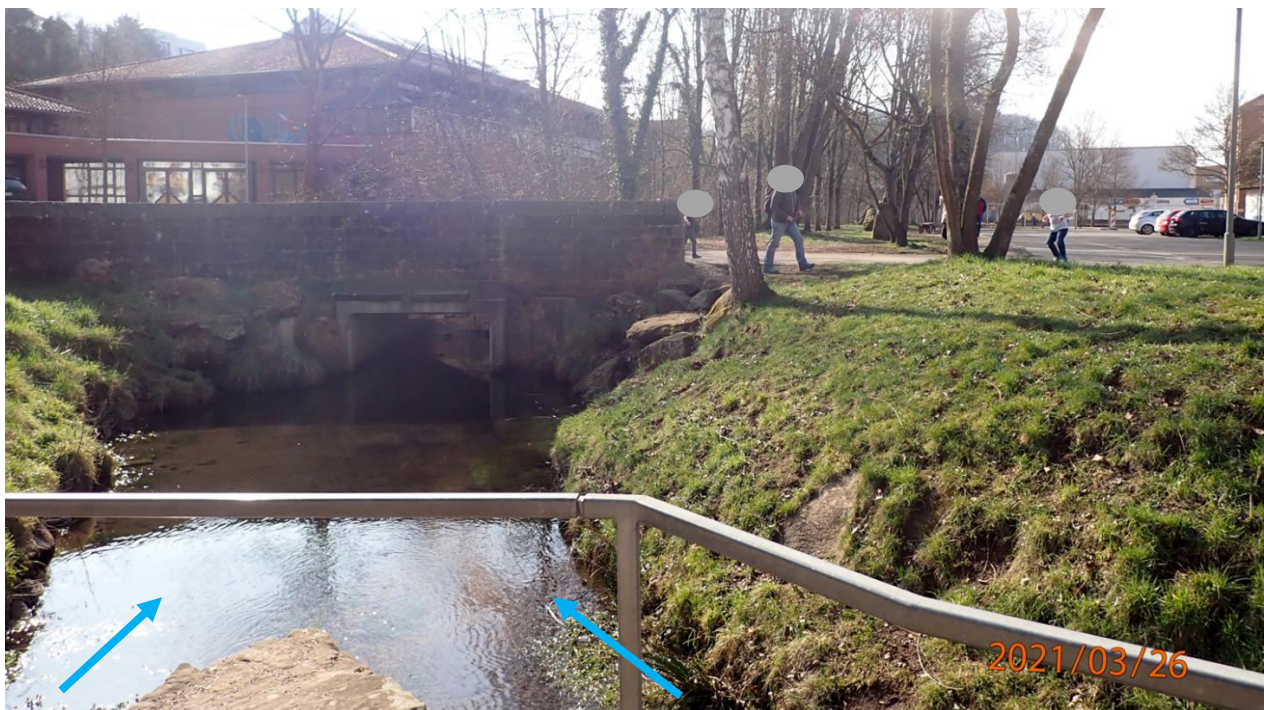
Die Verrohrung des Otterbachs endet an der Lauerstraße und von Westen mündet der Grafenthaler Bach (s. Abb. 137).

Abb. 137: Einmündung Grafenthaler Bach in den Otterbach

An der Einmündung können die Abflussspitzen aus der Otterbach-Verrohrung und aus der Grafenthaler-Bach-Verrohrung zusammentreffen und zu Hochwasser im weiterführenden Otterbach führen (vgl. Abb. 128).
