Verbandsgemeinde Otterbach-Otterberg

Örtliches Hochwasser- und  
Starkregenvorsorgekonzept

Stadt  
**OTTERBERG**

März 2024

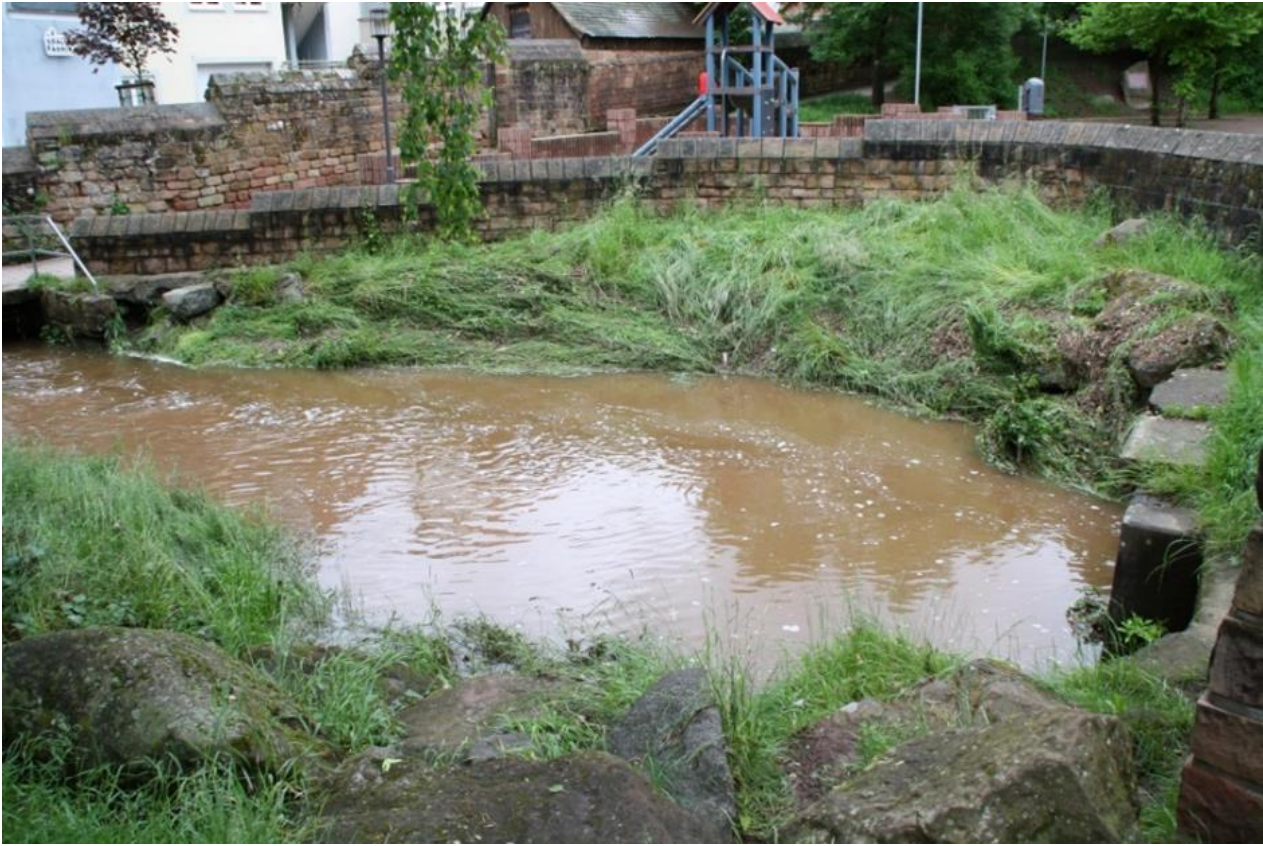
Abb. 138: Einstau des Otterbachs oberhalb der Stadthalle, 05/2016

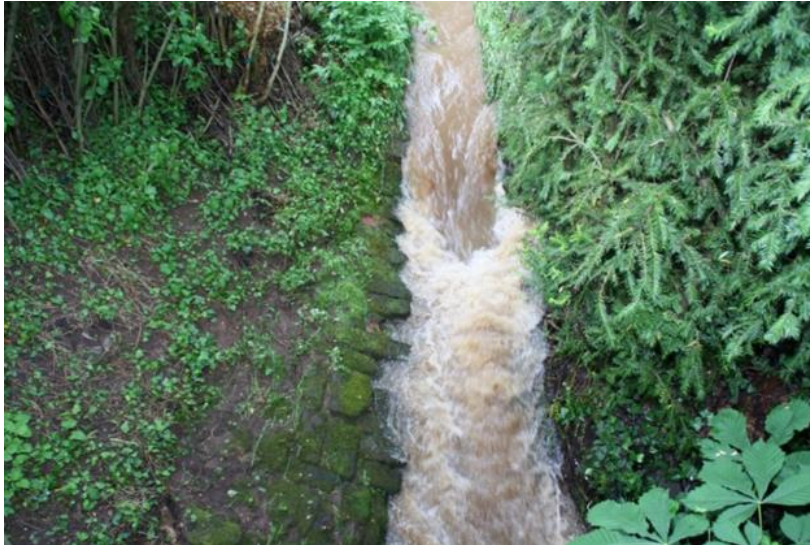
An der Bachstraße trifft der Weinbrunnerbach/Aggenbach in das Tal des Otterbachs und trägt bei Starkregen ebenfalls zur Überflutung bei (vgl. Abb. 140).

Abb. 140: Zufluss Weinbrunnerbach/Aggenbach bei Starkregen 05/2016, Foto: Feuerwehr

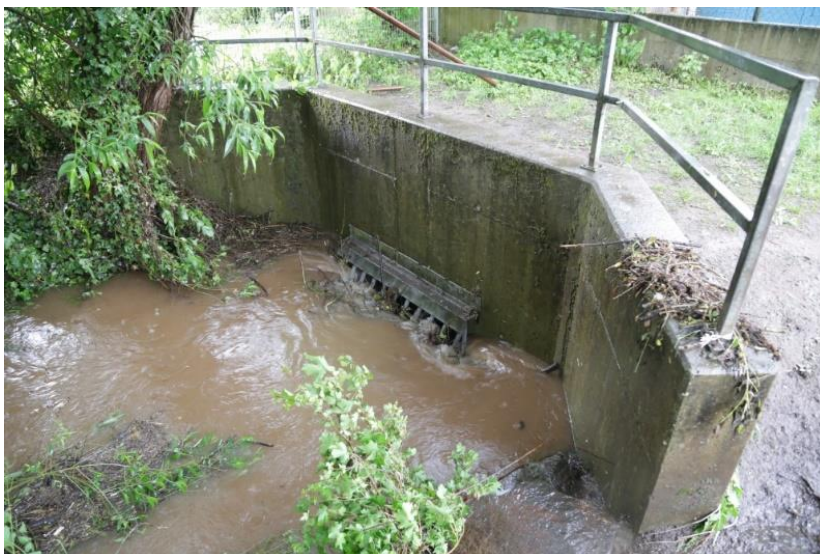
Feuerwehrbericht vom 12. April 2016 (vgl. Abb. 141): „Im Bereich der Grundschule Otterberg waren der Schulhof, Schulgebäude, Jugendtreff und das Gelände eines Baumarktes sowie die Hauptstraße überflutet. Der Grund dafür war der Rückstau aus dem Otterbach, weil ein Gitter vor dem Kanaleinlauf mit Treibgut verstopft war. Zu Beginn des Unwetters, gegen 15:40 Uhr, hatte die Feuerwehr Otterberg das Gitter kontrolliert - es war frei. Gegen 16:30 Uhr war „Land unter“. Zunächst beseitigten die Einsatzkräfte das Treibgut aus dem Gitter, damit das Wasser ablief. Die Keller der betroffenen Gebäude und der Hof des Baumarktes wurden leer gepumpt.“

Abb. 141: Beginn der Verrohrung unter dem Fachmarkt bei Hochwasser 2016, Foto: Feuerwehr

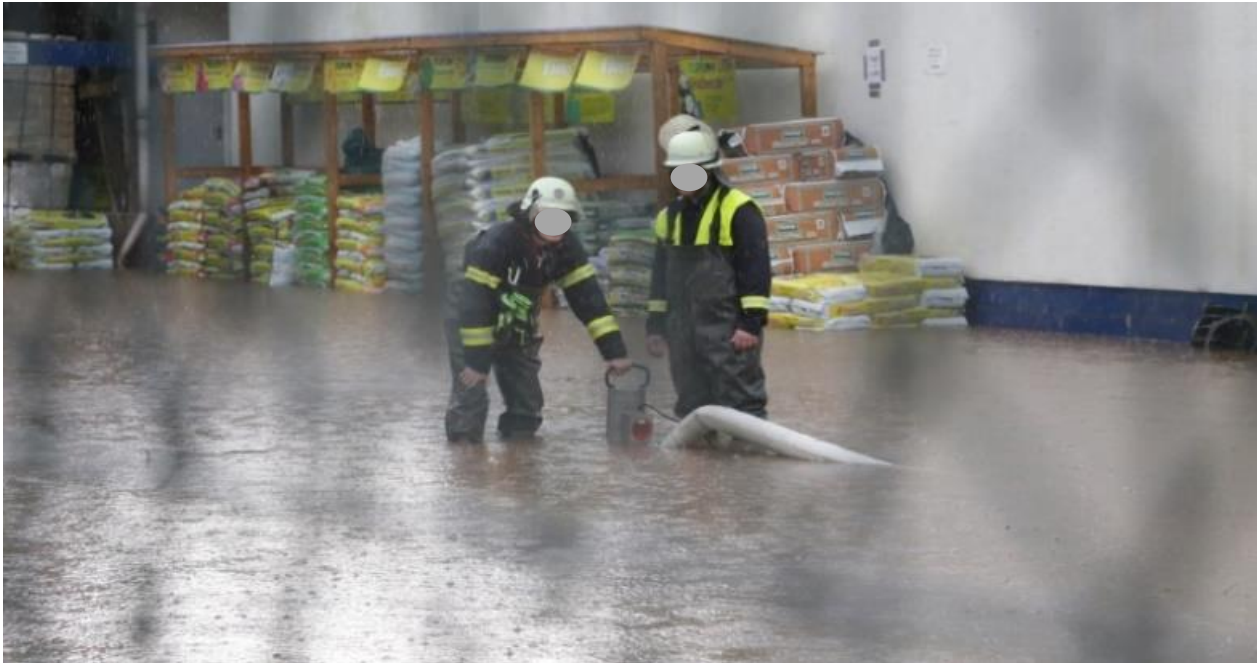
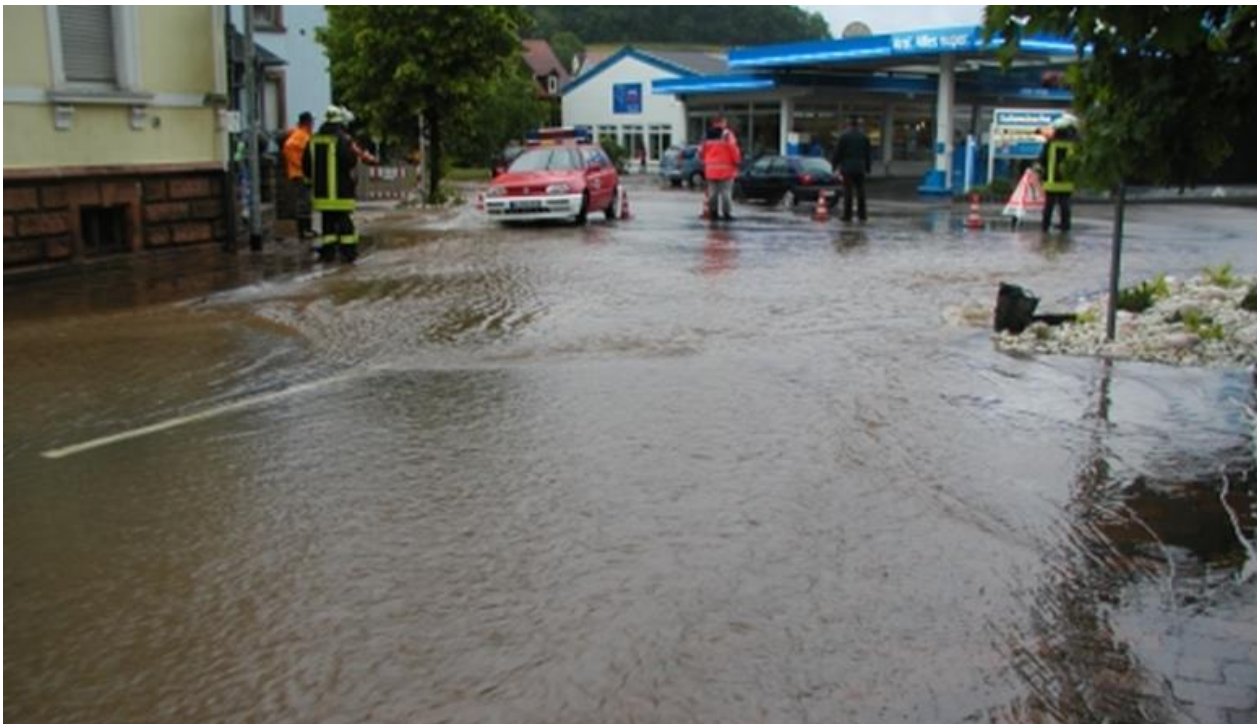
Die abflusskritischste Stelle war 2009 und 2016 der Beginn dieser Verrohrung. Das Rohr hat nur eine begrenzte Leistungsfähigkeit und Hochwasser staut sich am Beginn der Verrohrung. Hinzu kommt die Gefahr, dass sich an dem Rechen Treibgut verfängt und der Abfluss frühzeitig eingeschränkt oder ganz blockiert wird. In Folge kommt es zu einer flächigen Überflutung der Stadtmitte. Nach Auskunft der Stadt fließt Hochwasser zunächst auf den Schulhof der Grundschule, von dort zu dem tieferliegenden Fachmarkt und von dort zur Hauptstraße und zur Bachstraße (s. Abb. 142).

Abb. 142: Hochwasser des Otterbachs 2016 und 2009, Foto: Feuerwehr

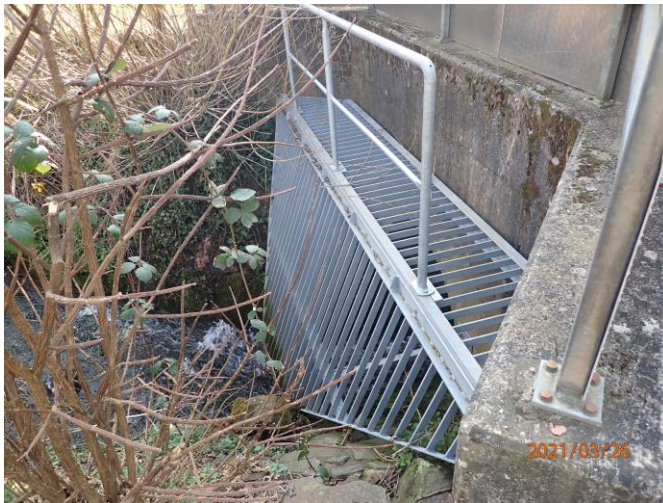
Am Zulauf zur Otterbachverrohrung ist ein relativ neuer Rechen eingebaut. Dieser hat einen engen Stababstand und er sitzt quasi press auf der Stirnmauer auf (s. Abb. 143). Damit lässt er bei Verlegung kaum eine Umläufigkeit zu. Die Reinigung des Rechens unter Hochwasser ist aufgrund der Steilheit immer noch schwierig. Im Falle eines erneut notwendigen Umbaus sollte der Rechen flacher, und mit Umläufigkeit hergestellt werden (Maßnahme 5.18-1).

Abb. 143: Rechen am Beginn der Otterbachverrohrung oberhalb des Fachmarktes in der Bachstraße

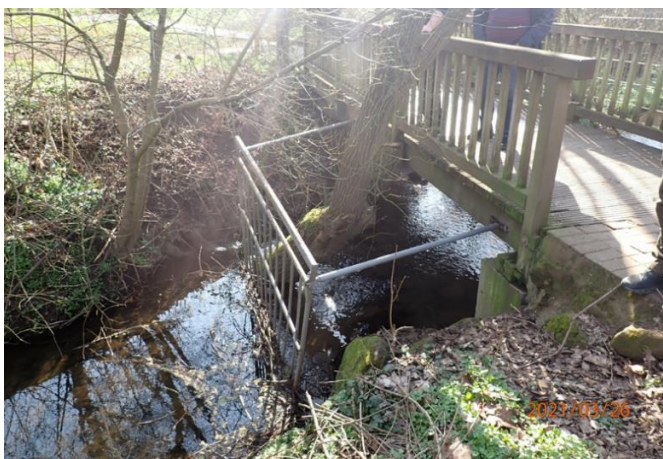
Besonders gefährdet ist die Grundschule. Hier ist oberhalb des Fußgängerstegs zur Schule ein Rechen angebracht, der Schwemmgut zurückhalten soll, bevor es den Rechen am Beginn der Otterbachverrohrung erreicht (s. Abb. 144). Die Brücke soll neu gebaut werden. In diesem Zusammenhang soll auch der Baum zwischen Rechen und Holzbrücke vollständig entfernt werden (Maßnahme 5.18-2). Ein Rechen sollte unbedingt hier wieder platziert werden.

Abb. 144: Fußgängersteg über den Otterbach zur Grundschule mit vorgelagertem Rechen

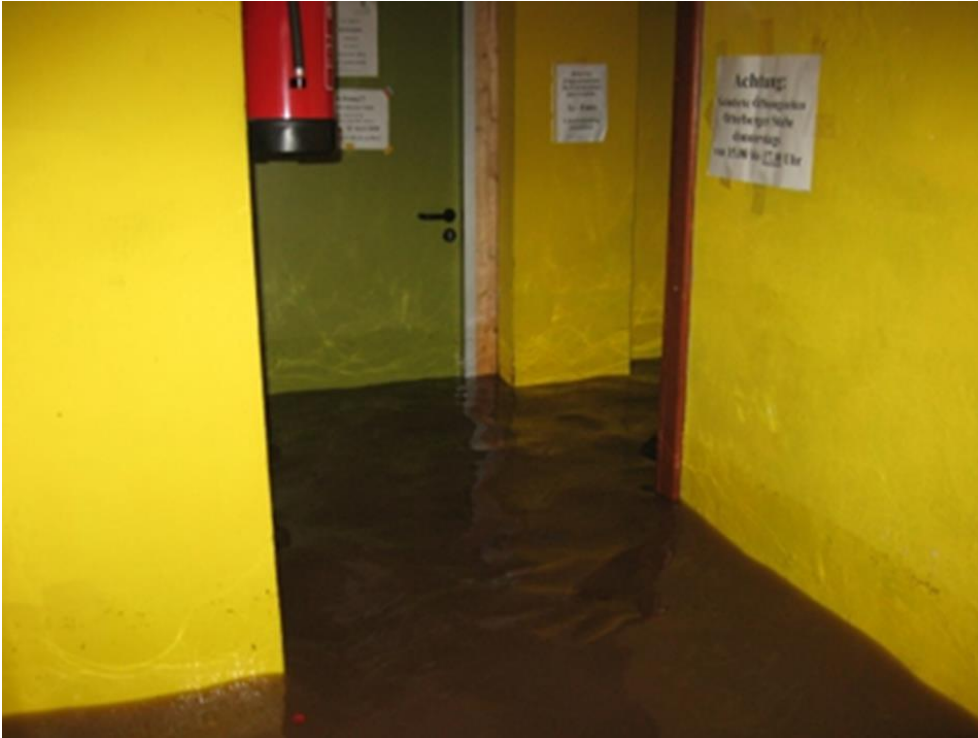
Bei dem Hochwasser 2009 war der Keller der Grundschule überflutet (s. Abb. 145).

Abb. 145: Überschwemmter Keller der Grundschule, 2009, Foto: Feuerwehr

Zwischenzeitlich wurde der außenliegende Kellerabgang gegen Zufluss von Wasser gesichert (s. Abb. 26). Sowohl 2009 als auch 2016 war auch der Schulhof überflutet (s. Abb. 146).

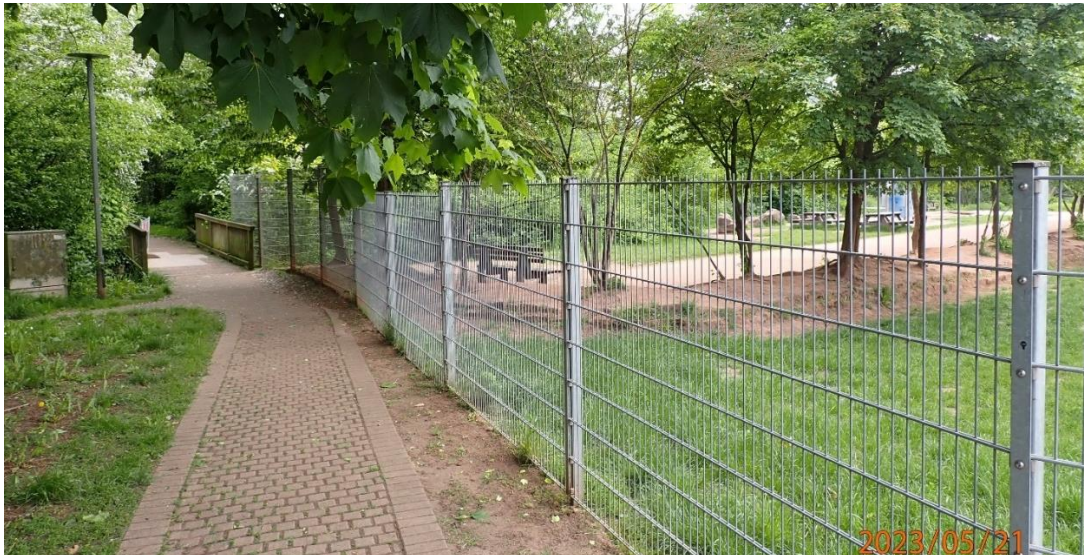
Die Zäune um die Grundschule quer zum Otterbach wirken bei Hochwasser wie Fangzäune, an denen sich ebenfalls Treibgut sammelt (s. Abb. 147). Im Extremfall besteht allerdings die Gefahr, dass sie umgedrückt werden.

Abb. 147: Zäune und Verwallung an der Grundschule

Parallel zum Otterbach ist auf dem Schulgelände eine Verwallung geschüttet. Hier muss geprüft werden, ob das Wasser bei Otterbachhochwasser und Überflutung der Hauptstraße nicht in Richtung Schulgebäude gelenkt wird (Maßnahme 5.18-3). Bei Bedarf muss die Verwallung umgebaut werden (Maßnahme 5.18-4).

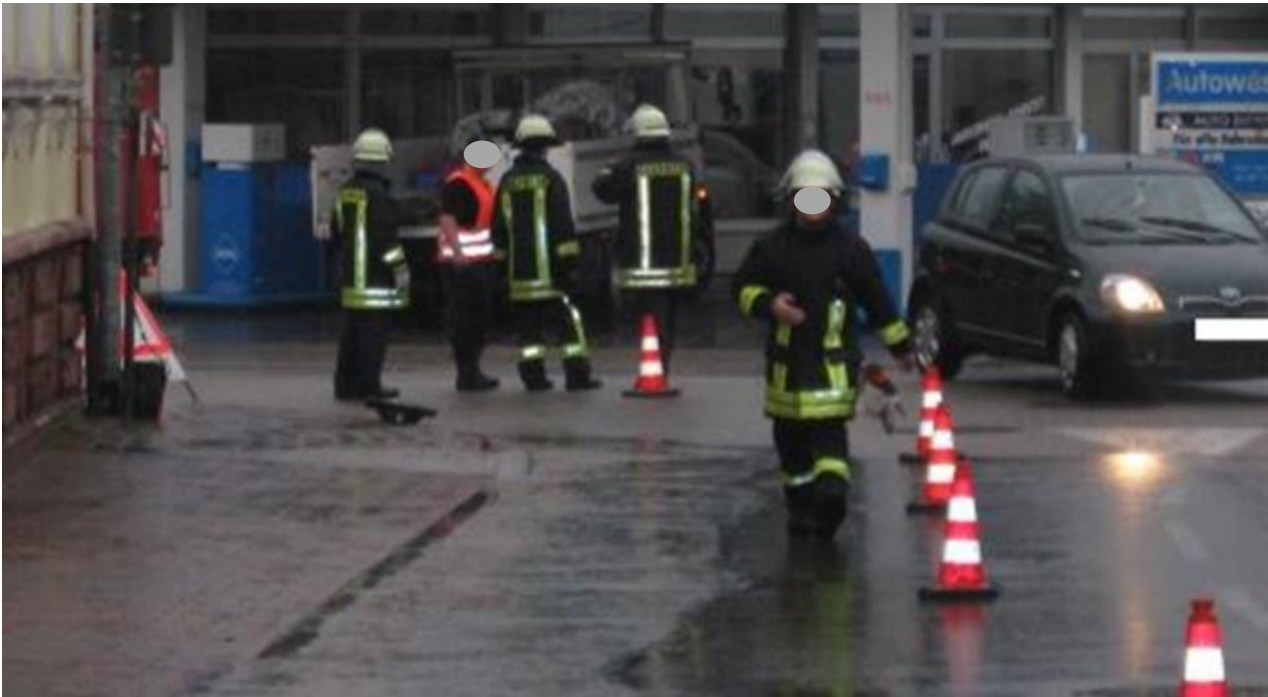
Abb. 148: Feuerwehreinsatz 2009 an der Tankstelle in Stadtmitte, Foto: Feuerwehr

Bei der Tankstelle ist sicherzustellen, dass die Treibstofftanks als wassergefährdende Stoffe hochwassersicher eingebaut sind (s. Abb. 148). Hier wird unbedingt die Erstellung eines Notfallplans empfohlen (Maßnahme 5.18-12). Dieser sollte im Vorfeld mit der Feuerwehr abgestimmt, und in den Alarm- und Einsatzplan aufgenommen werden.

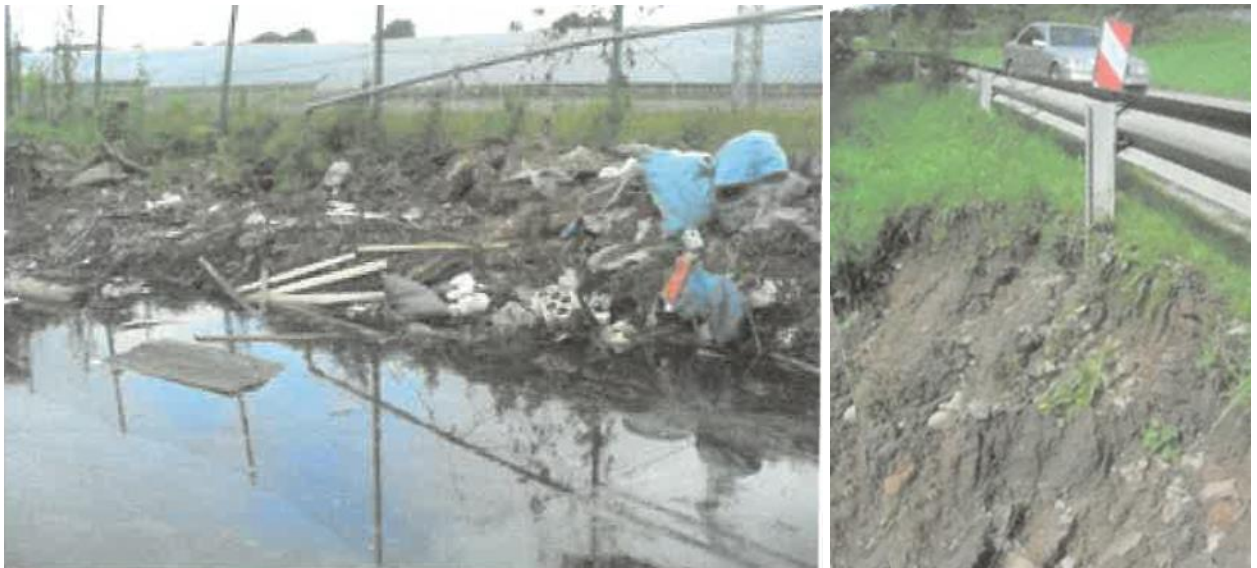
Abb. 150: Erosionsschäden und Vermüllung nach Starkregen 2010, Foto: Fam. Markus

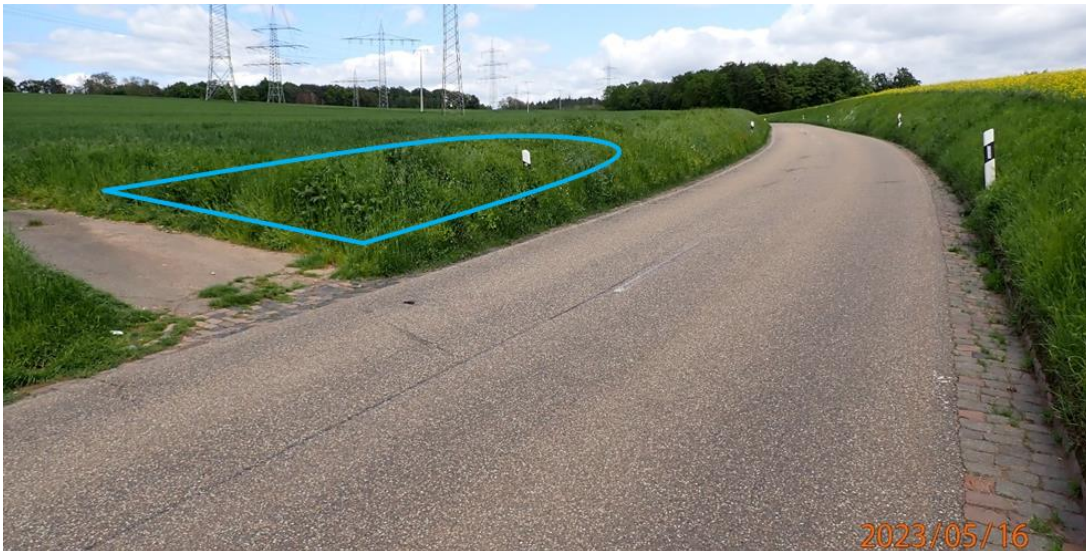
Östlich des Solarparks entwässert eine Tiefenlinie aus Ackerflächen zur L 382. Hier kommt es je nach Bodenbedeckung zur Erosion. Um diese zu reduzieren, wird eine Erdmulde als Kleinrückhalt neben der Landesstraße empfohlen (s. Abb. 151) (Maßnahme 5.19-3). Zusätzlich sollte das Feld abflussmindernd bewirtschaftet werden (s. Kapitel 4.13).

Abb. 151: Potenzieller Standort für Kleinrückhalt

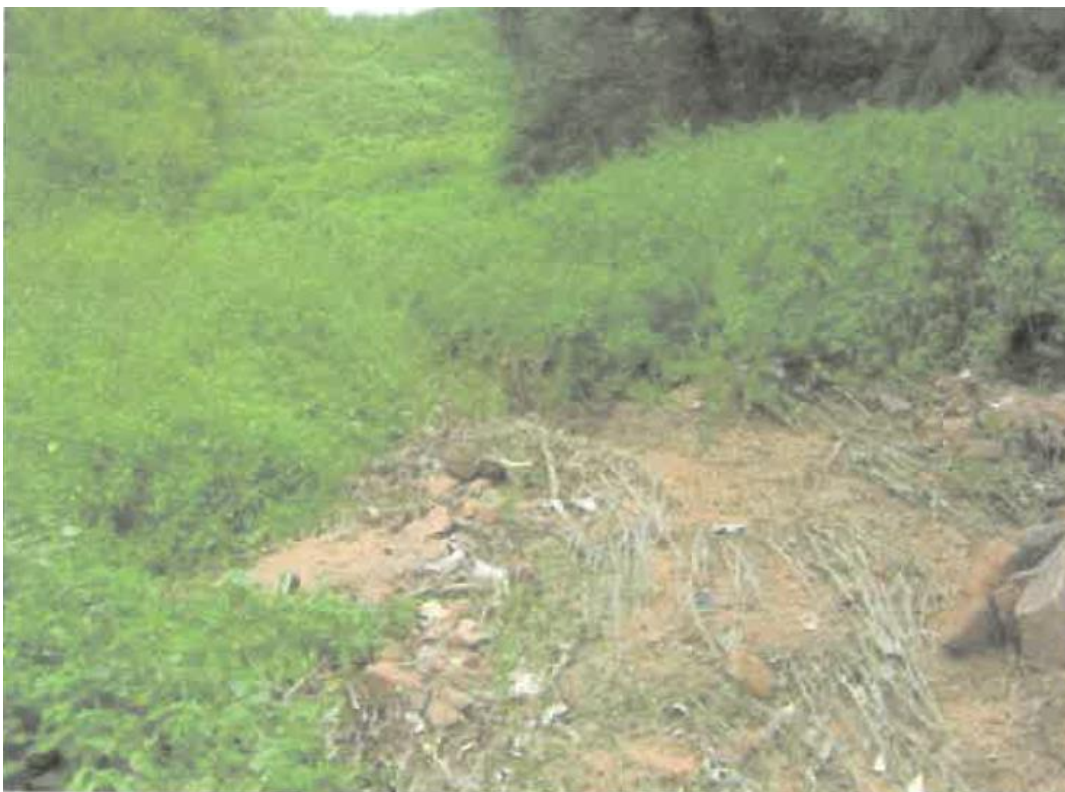
Abb. 152: Geröllablagerung und Erosionsschäden unterhalb der L 382, 2010, Foto: Fam. Markus

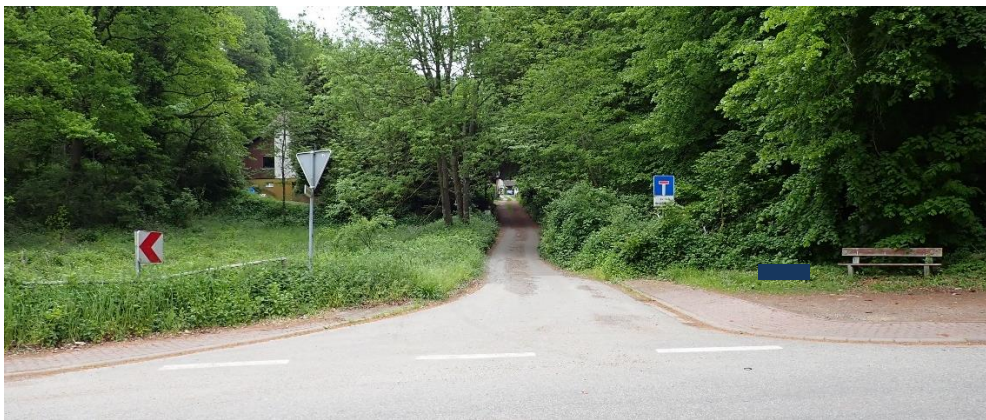
Am oberen Ende des Weges Dreibrunnen ist der Talboden aufgefüllt und der Graben vermutlich verrohrt (Grundstück wurde nicht begangen). Unterhalb verläuft der Weg in der Talsohle und die Häuser liegen am Hang. Bei Starkregen kann auf und neben dem Weg Wasser schadlos abfließen, die Gebäude und Grundstücke können jedoch durch Hangabfluss geschädigt werden (s. Abb. 153).

Abb. 153: Weg Dreibrunnen

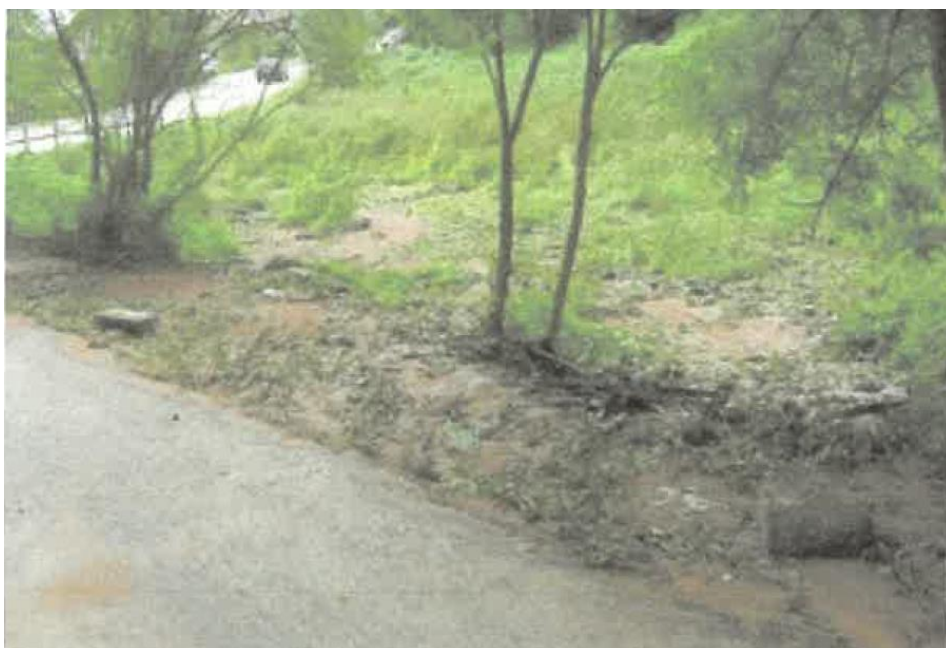
2010 schossen Sturzfluten von der L 382 über den Weg Dreibrunnen und den Talflanken zur Einmündung auf die Althütter Straße. An den Steilhängen kam es stellenweise zu heftigen Erosionen (s. Abb. 154, Abb. 155).

Abb. 154: Zufluss in die Geländemulde an der Althütter Straße bei Starkregen 2010, Foto: Fam. Markus

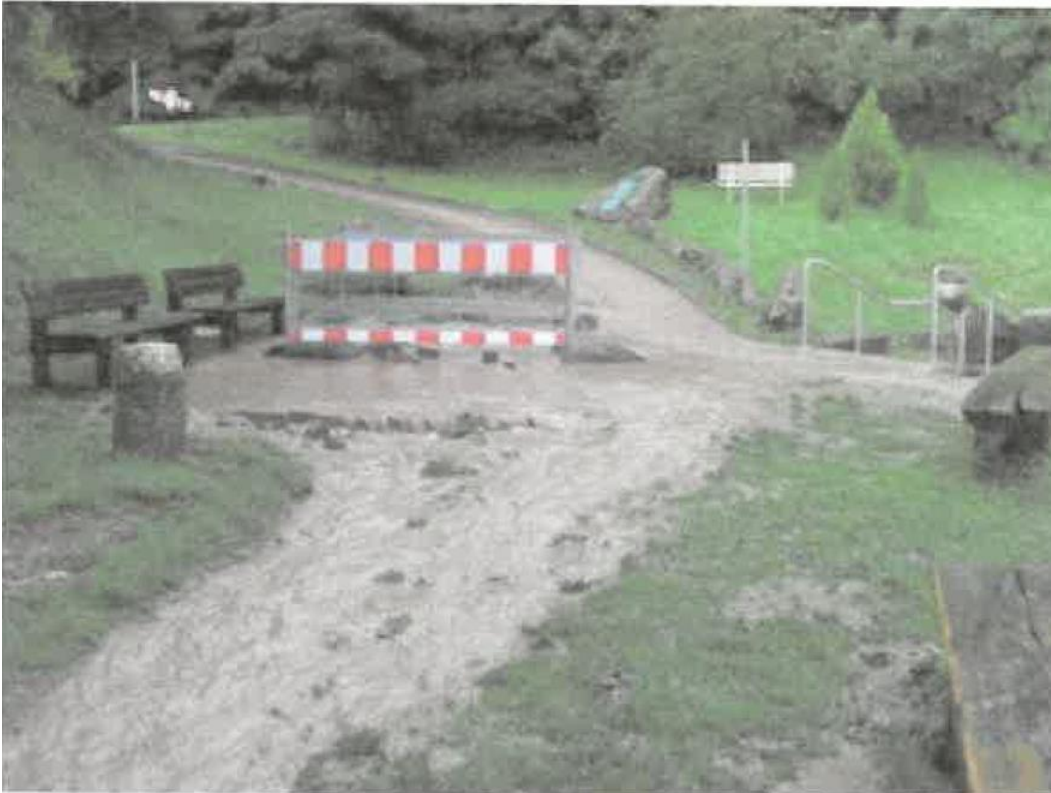
Abb. 155: Sturzflut im Bereich Dreibrunnen, 2010, Foto: Fam. Markus

Es kam zu einer flächigen Überflutung und zu erheblichem Schlammeintrag, auch beispielsweise in das Kneippbecken. Sturzfluten lassen sich hier aufgrund der Steilheit der Talflanken nicht vermeiden. Allerdings sollte der Weg Dreibrunnen in die Fläche oder besser in Kleinrückhalte quer-entwässert werden (s. Abb. 156) (Maßnahme 5.19-5).

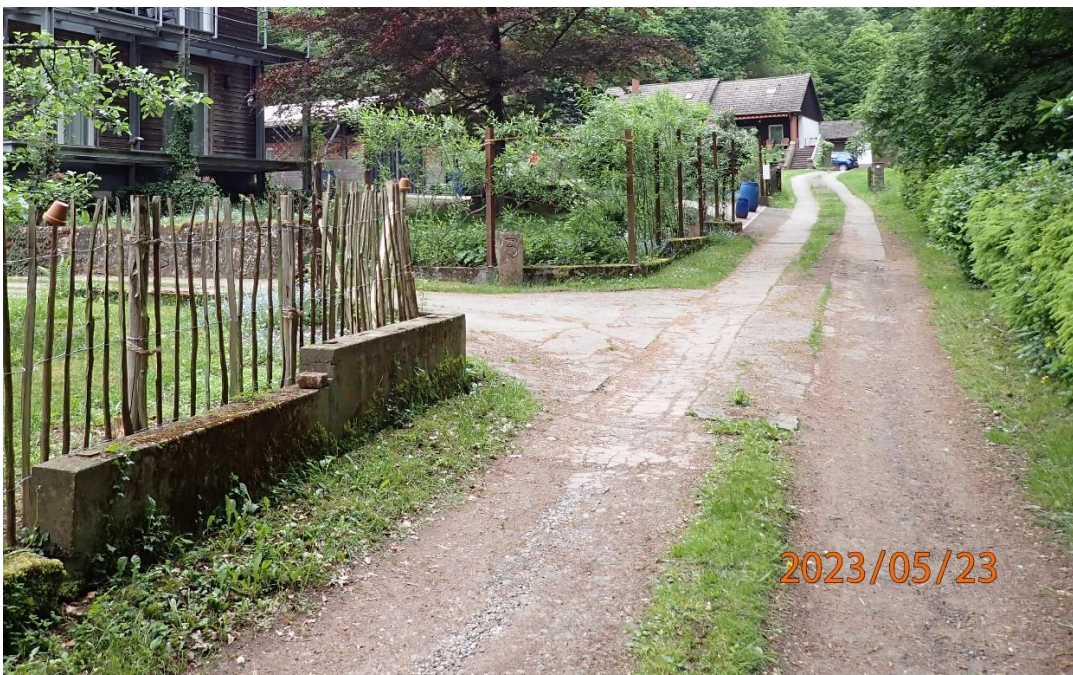
Abb. 156: Weg Dreibrunnen mit Potenzial zur Querentwässerung

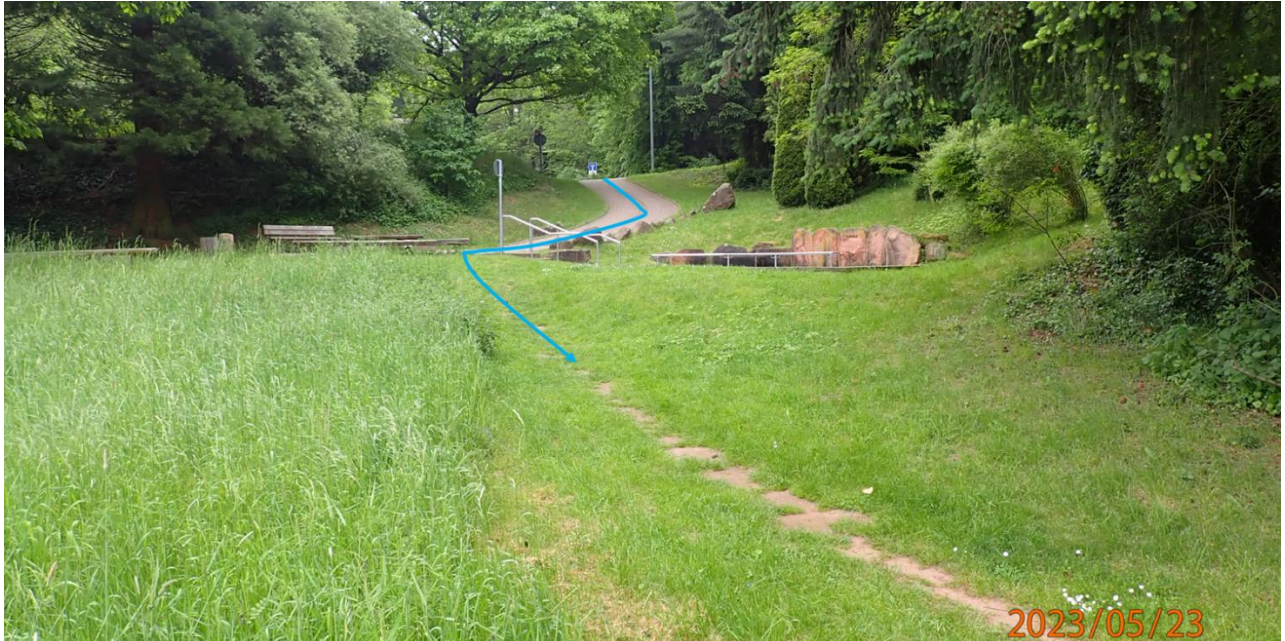
Abb. 157: Trasse für Notabflussweg zum Weinbrunnerbach/Aggenbach

Zudem sollte über die Althütter Straße hinweg ein Notabflussweg zum Weinbrunnerbach/Aggenbach geschaffen werden (s. Abb. 157) (Maßnahme 5.19-6).

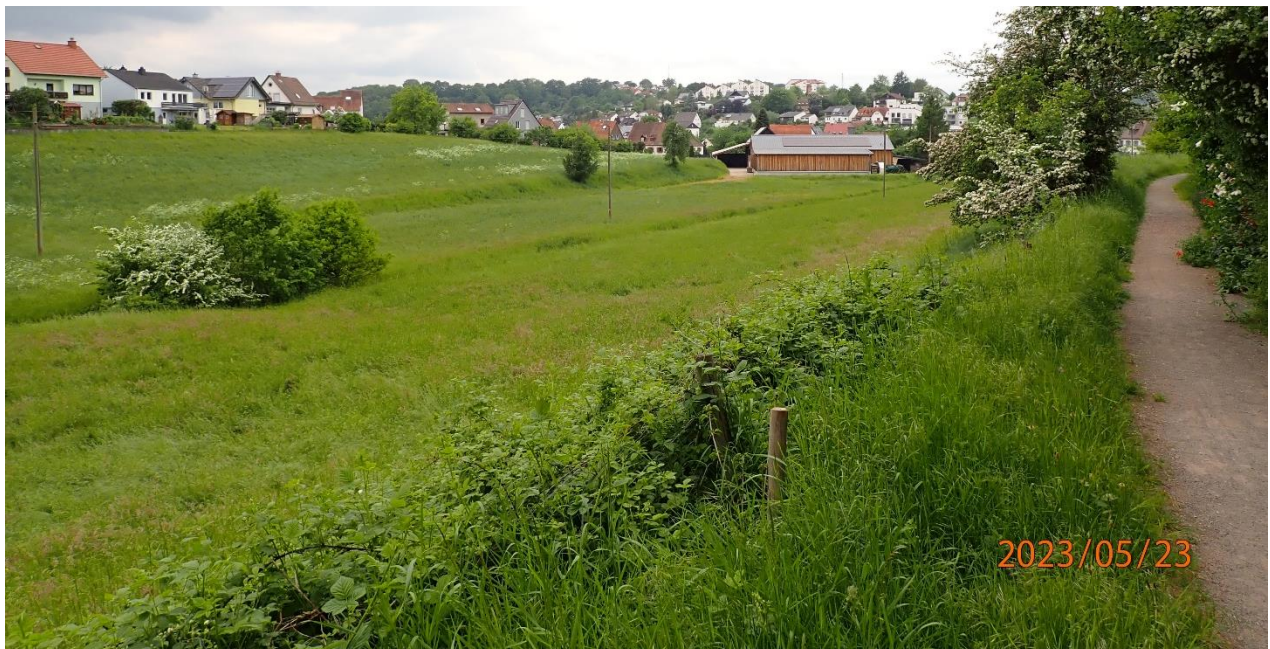
Der Weinbrunnerbach/Aggenbach ist im Bereich der Tennisplätze verrohrt und fließt dann als geradliniger Graben im Wiesental parallel zur Althütter Straße. Er ist ohne jegliche Gewässerstrukturen. Gemäß Starkregenkarte [3] tritt der Bach bei Starkregen zwischen den Tennisplätzen und der Stadt Otterberg über die Ufer, was zur Dämpfung von Abflussspitzen führt.

Abb. 158: Weinbrunnerbach zwischen Tennisplätzen und Stadtrand

Der Bach ist nicht im Maßnahmenprogramm 2022 - 2027 zur Umsetzung der WRRL für eine Renaturierung vorgesehen. Deshalb sollte bereits jetzt bei der Gewässerunterhaltung der Fokus auf eine eigendynamische Entwicklung gelegt werden (Maßnahme 5.20-1). Langfristig kann dann im Rahmen der Umsetzung der WRRL mit baulichen Renaturierungsmaßnahmen (Maßnahme 5.20-2) unterstützt werden.

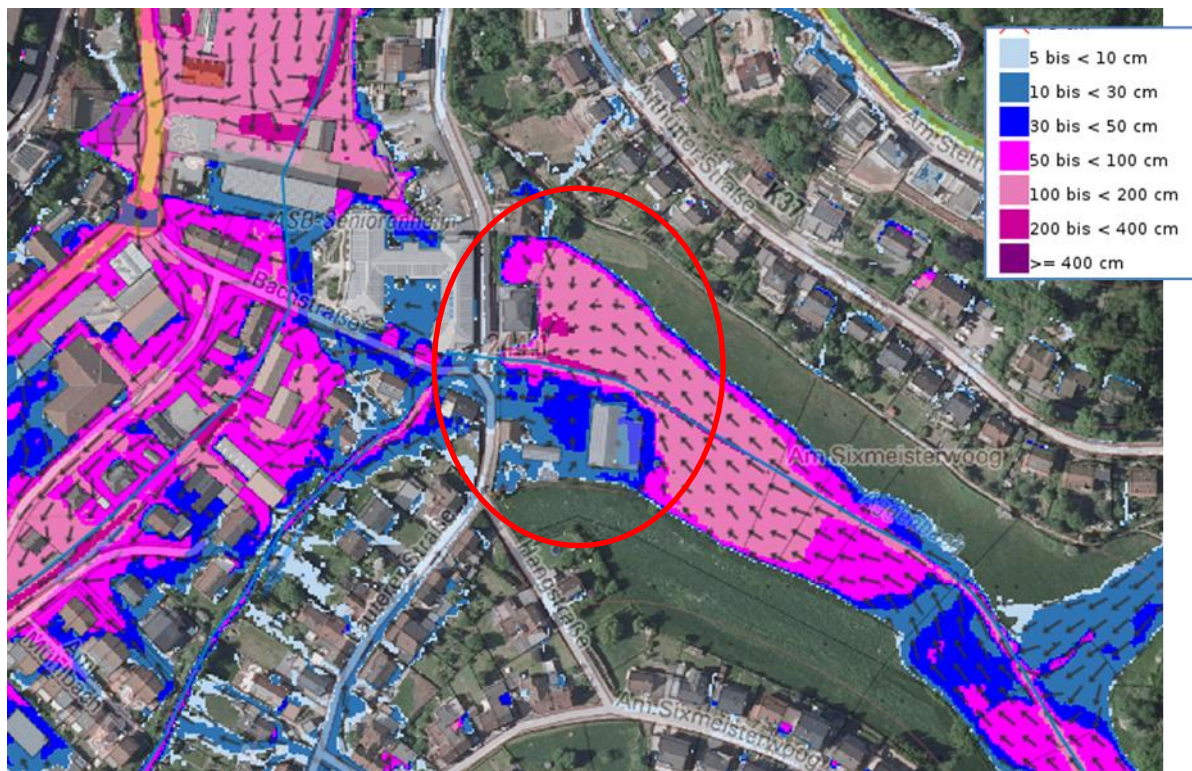
Am Stadtrand grenzen ein landwirtschaftlicher Betrieb sowie Wohnhäuser an den Bach, die gemäß Abb. 159 überflutungsgefährdet sind (s. Abb. 160). Hier werden bei Bedarf Objektschutzmaßnahmen empfohlen (Maßnahme 5.20-3).

Abb. 159: Überflutungsgefährdung am Weinbrunnerbach/Aggenbach, Sturzflutgefahrenkarte [1] für außergewöhnliche Starkregen, SRI 7, 1 Std.

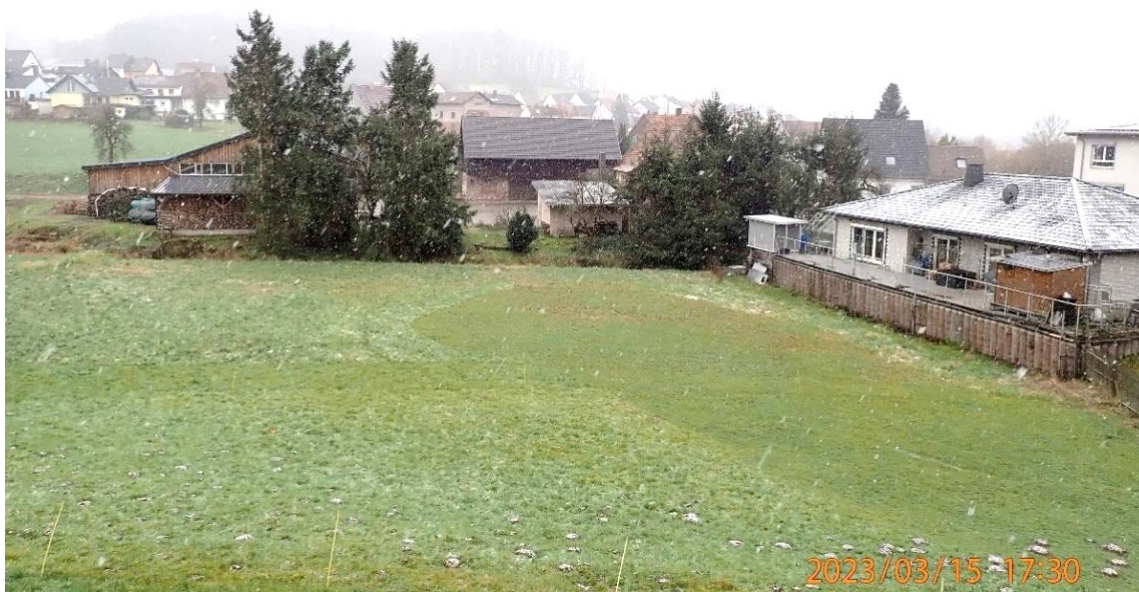
Abb. 160: Überflutungsgefährdete Bebauung

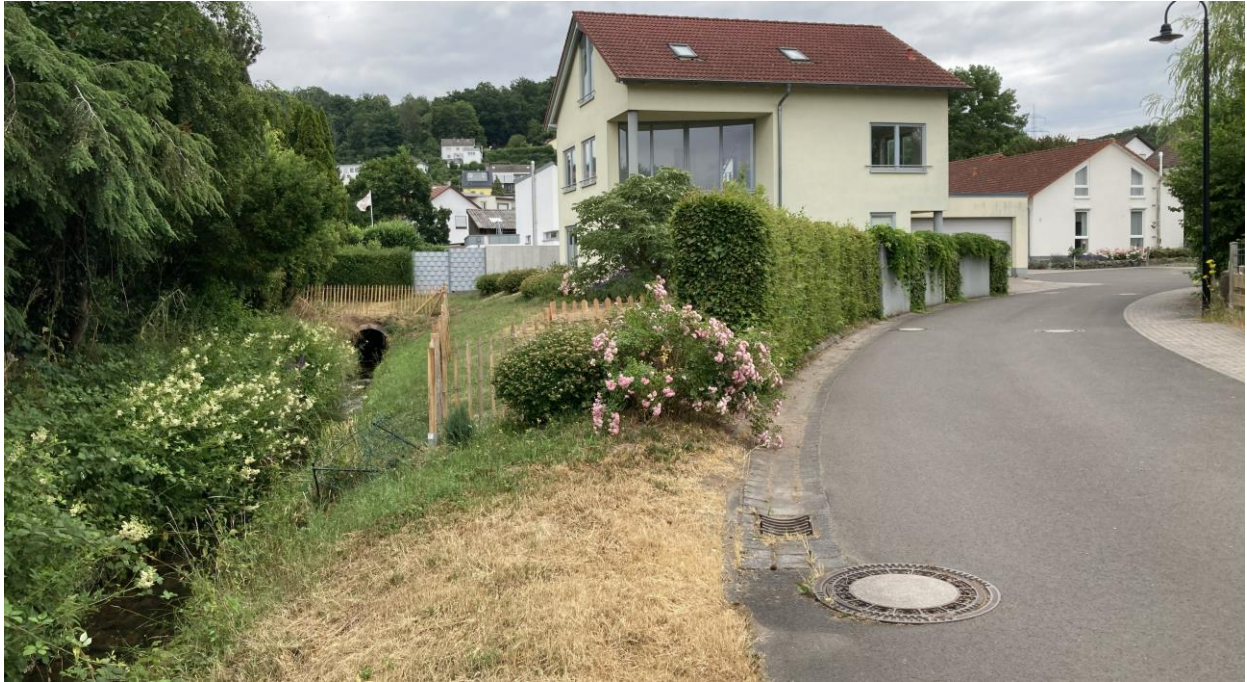
Der Otterbach tritt 180 m unterhalb der Bachstraße aus seiner Verrohrung aus und fließt in einem engen Graben entlang der Otterstraße (s. Abb. 162). Die Otterbachverrohrung drosselt den Zufluss in das Gebiet, so dass der offene Bach hier eher nicht ausufern wird.

Abb. 162: Otterbach an der Otterstraße

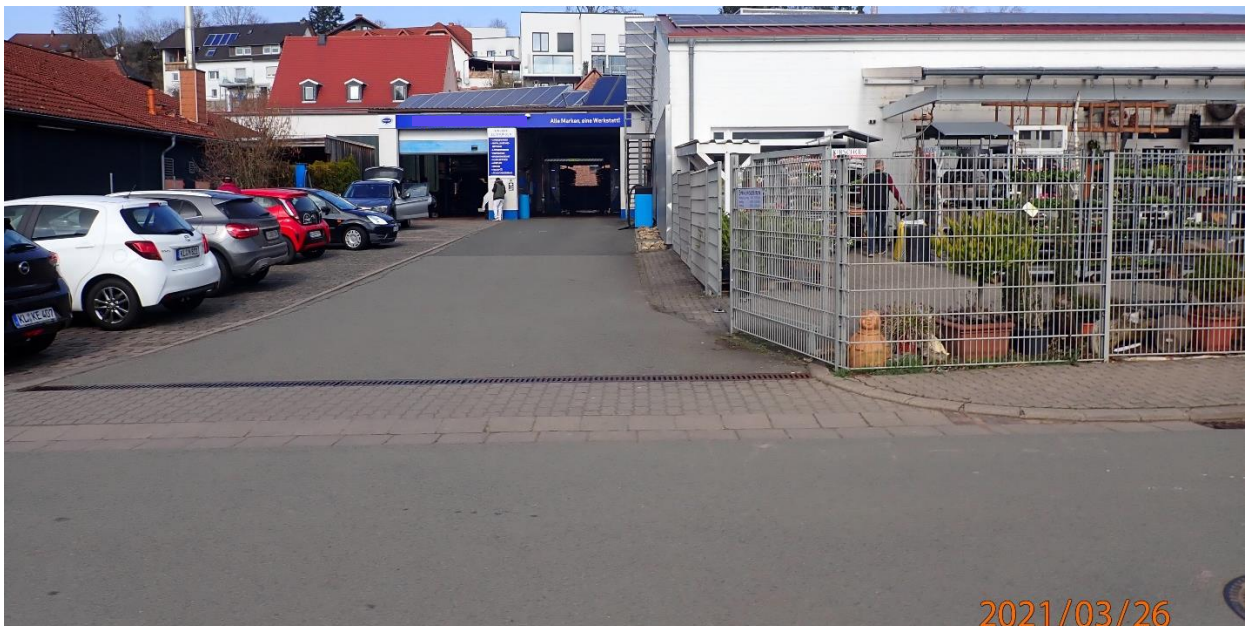
Die Betriebe zwischen Hauptstraße und Otterstraße, bis etwa zur Feuerwehr, liegen quasi in einer Geländesenke und sind von der Hauptstraße her überflutungsgefährdet (s. Abb. 163, Abb. 164 und Abb. 165). Den Anliegern werden unbedingt Objektschutzmaßnahmen empfohlen (Maßnahme 5.21-2).

Abb. 163: Überflutungsgefährdete Betriebe zwischen Hauptstraße und Otterstraße

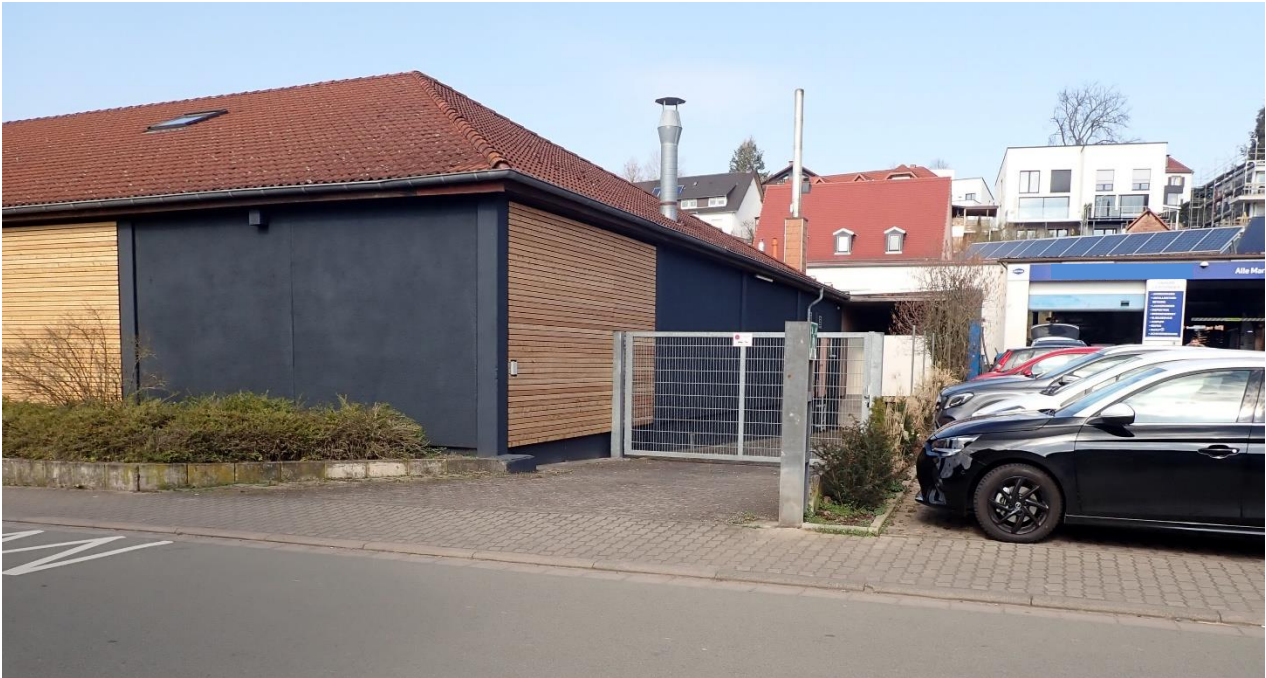
Abb. 164: Überflutungsgefährdeter Betrieb in der Otterstraße

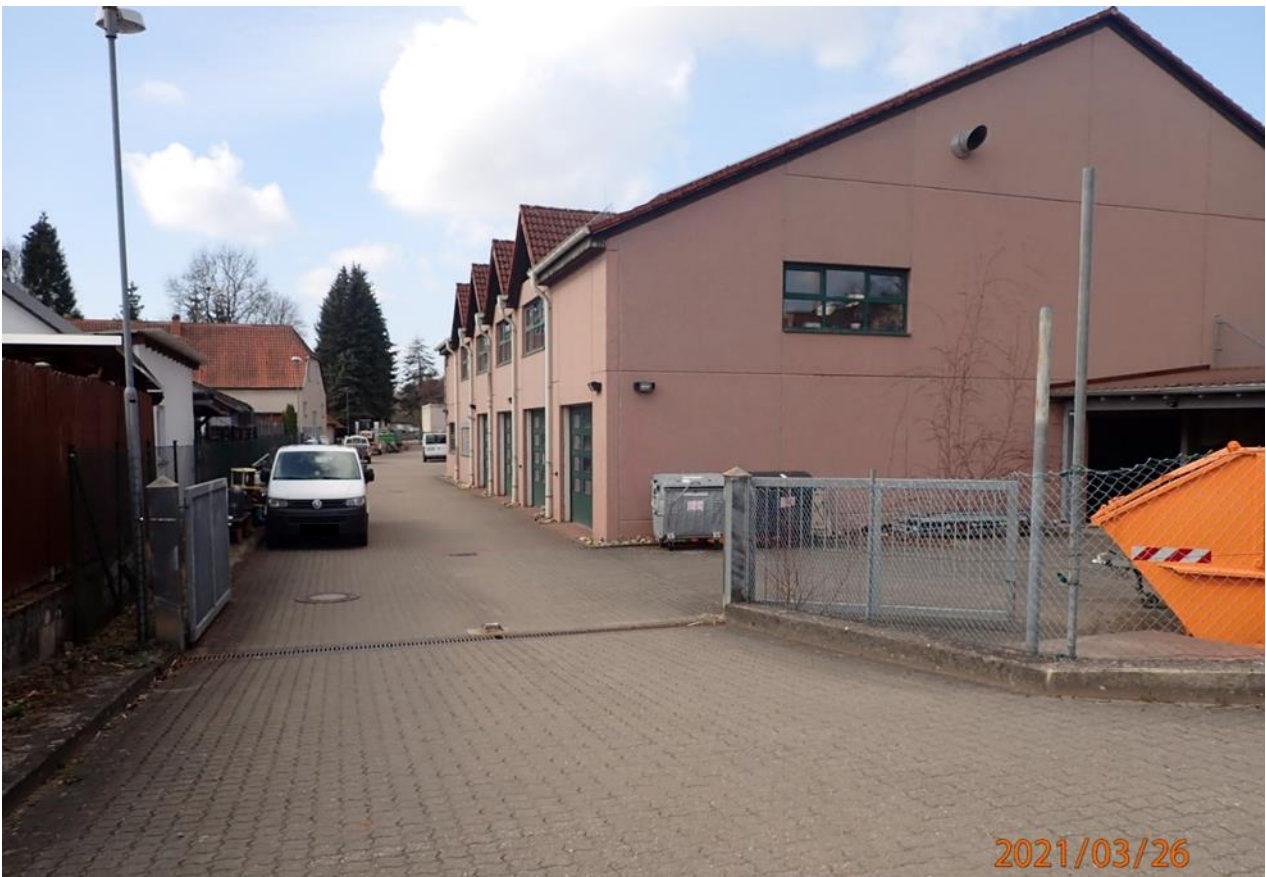
Abb. 165: Überflutungsgefährdete Feuerwehr

An der Feuerwehr wird die zu erwartende Überflutungshöhe allerdings so gering sein, dass die Feuerwehr auch bei Hochwasser einsatzbereit bleibt.

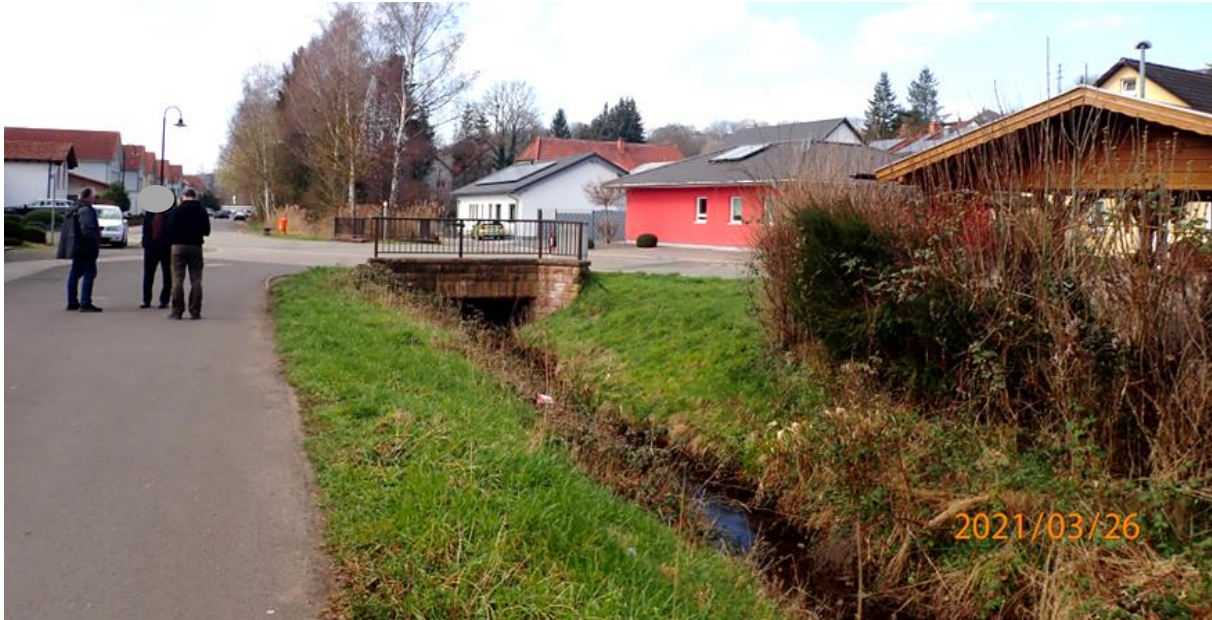
Der Otterbach quert bis zur K 39 die Otterstraße und einen Fußweg. Die Brücken bilden Engstellen, an denen sich Treibgut verfangen, und Wasser einstauen kann (s. Abb. 166). Insofern sind insbesondere an den beiden Brücken die tiefliegenden Gebäude überflutungsgefährdet. Den Anliegern werden Objektschutzmaßnahmen empfohlen (Maßnahme 5.21-2).

Abb. 166: Otterbach mit Brücke Otterstraße

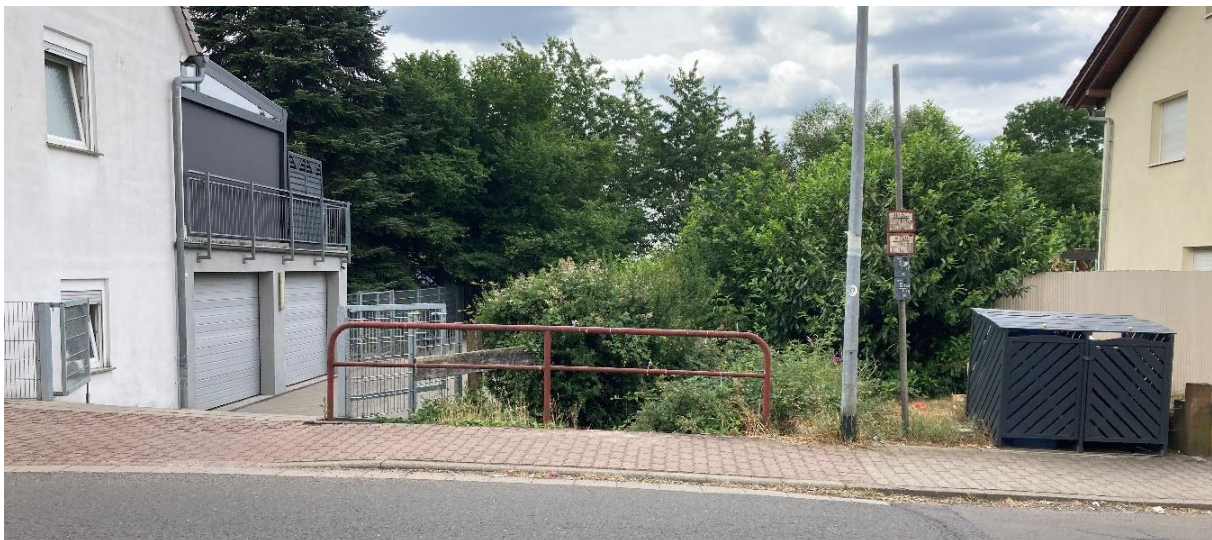
Der verrohrte Weinbrunnerbach/Aggenbach mündet unterhalb der Bachstraße offen aus und fließt anschließend zwischen der Bebauung der Lauterer Straße und dem Fußweg hinter den Häusern der Straße „In den Wintergärten“ (s. Abb. 167).

Abb. 167: Weinbrunnerbach/Aggenbach unterhalb der Bachstraße

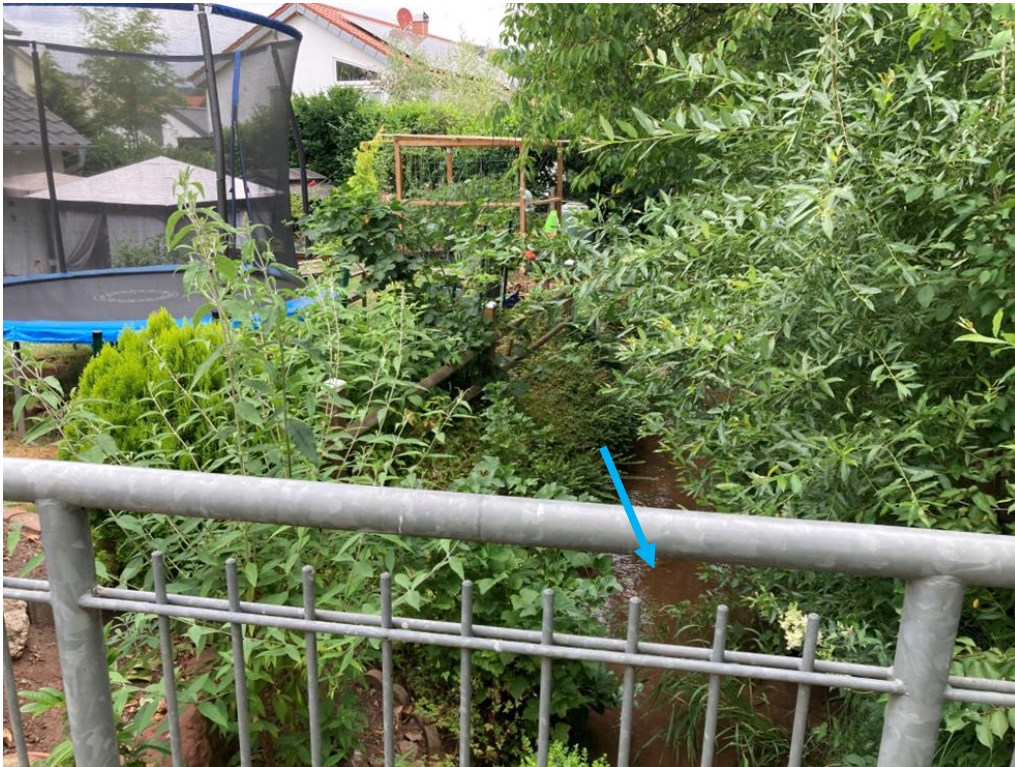
Die bebauten Grundstücke reichen unterhalb der Bachstraße bis zur Fußwegquerung beidseitig an den Bach heran (s. Abb. 168).

Abb. 168: Gefährdete und gefährliche Nutzungen am Weinbrunnerbach/Aggenbach
