Verbandsgemeinde Otterbach-Otterberg

Örtliches Hochwasser- und  
Starkregenvorsorgekonzept

Stadt  
**OTTERBERG**

März 2024

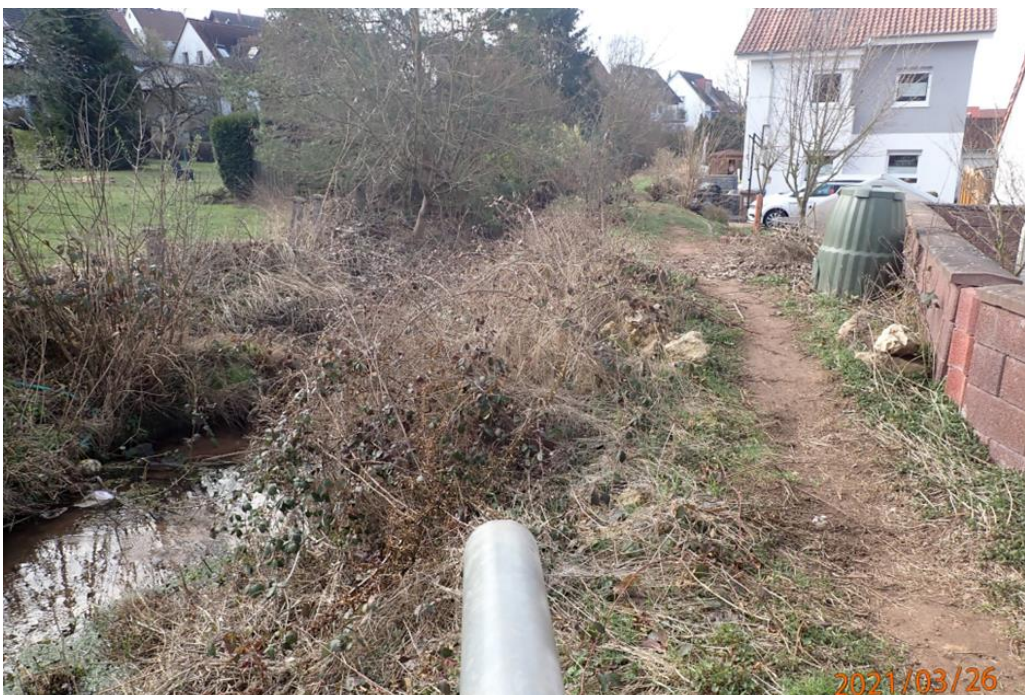
Unterhalb der Fußgängerbrücke ist rechts des Bachs ein Fußweg ausgewiesen, auf dem eine Verwallung zum Schutz der angrenzenden Bebauung verläuft (s. Abb. 169).

Abb. 169: Weinbrunnerbach/Aggenbach unterhalb der Fußwegquerung

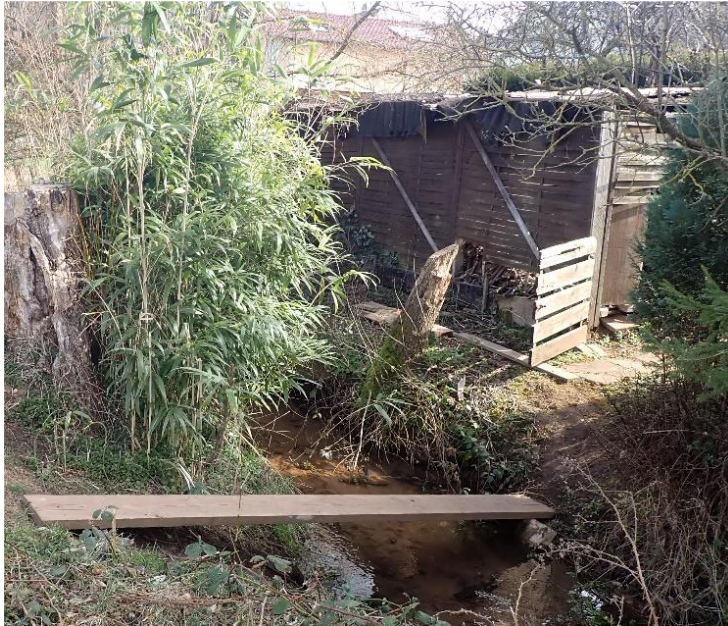
Die Erfahrung, nicht nur an diesem Standort, zeigt, dass es kaum möglich ist, die Nutzung des Bachumfeldes auf Privatgrundstücken gesetzeskonform aufrecht zu halten (s. auch Kapitel 4.8). Es besteht die Gefahr, dass nicht zulässige Nutzungen bei Hochwasser abgetrieben werden, sich an Engstellen verfangen und den Abfluss behindern (s. Abb. 170).

*Abb. 170: Gefährliche Nutzungen am Weinbrunnerbach/Aggenbach*

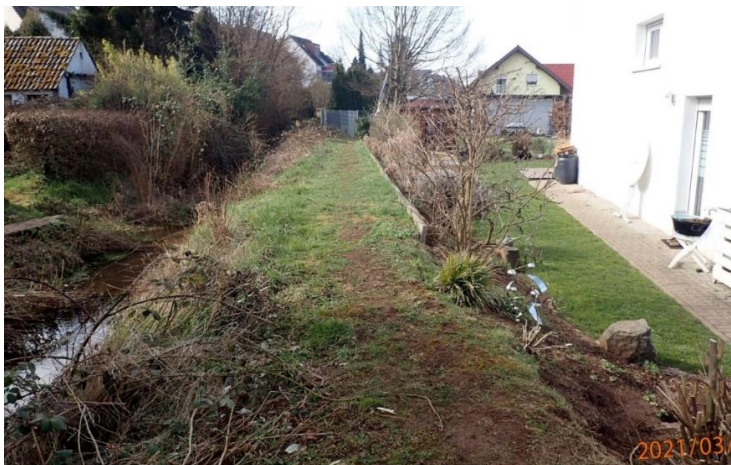
Aufgrund des Nutzungsdrucks ist der Weinbrunnerbach/Aggenbach nur noch schwer zugänglich und die Unterhaltung aufwändig. Da angrenzende Bebauung häufig tief liegt und im Falle einer Verklausung Überflutungsgefahr besteht, muss die Unterhaltung des Baches intensiviert werden (s. Abb. 171) (Maßnahme 5.21-1).

*Abb. 171: Überflutungsgefährdete Gebäude am Weinbrunnerbach/Aggenbach*

Zudem sollte gezielt darauf hingewirkt werden, dass das Bachumfeld von den Anliegern überflutungsresilient genutzt wird (Maßnahme 5.21-3). Den tiefliegenden Anliegern werden Objektschutzmaßnahmen empfohlen (Maßnahme 5.21-2).

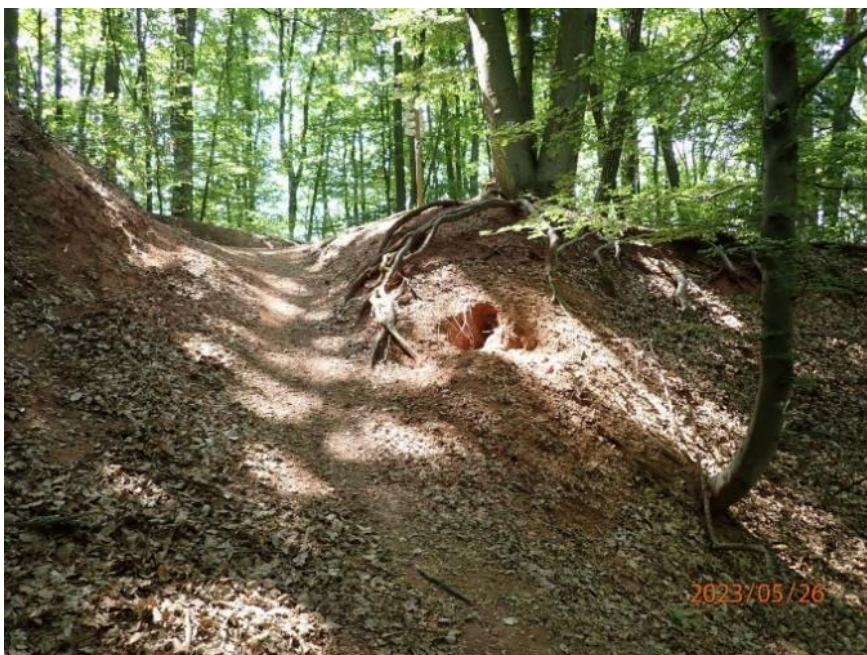
Bei Starkregen fließt vom Rotberg Oberflächenwasser von einem unbefestigten Waldweg über einen kurzen, steilen Trampelpfad zur Straße „Am Rotenberg“. Da es in dem steilen Waldgelände praktisch keine Bodenvegetation gibt, verursachen Sturzfluten im sandigen Boden erhebliche Erosionen und transportieren auch sehr viel Sand (s. Abb. 172 und Abb. 173).

Abb. 172: Trampelpfad zwischen den beiden Wegen am Vorderen Rotberg

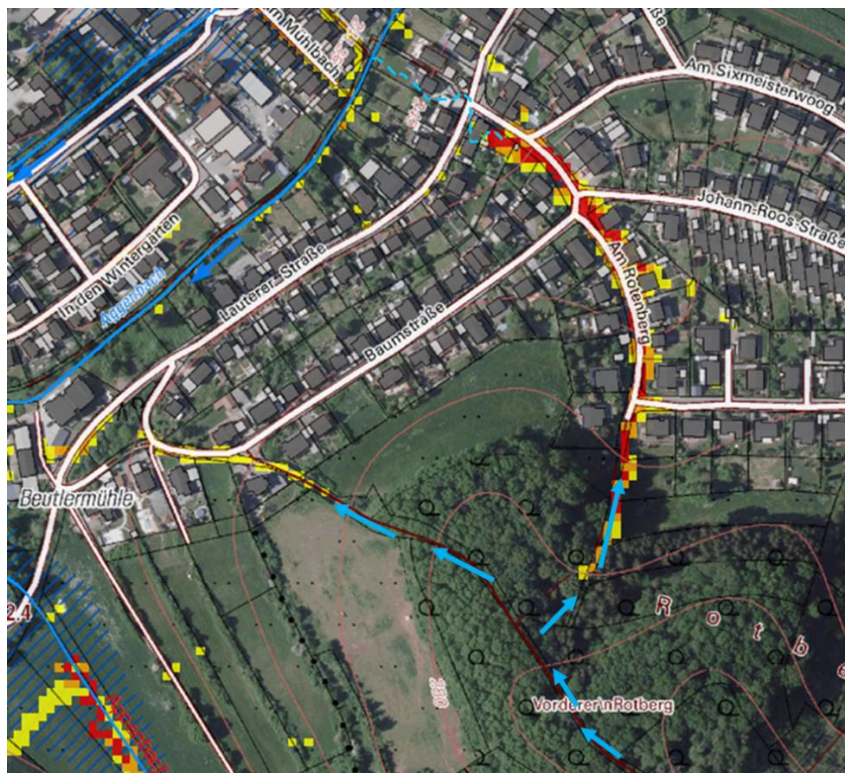
Abb. 173: Abflusswege vom Rotberg, Starkregenkarte des Landes [3]

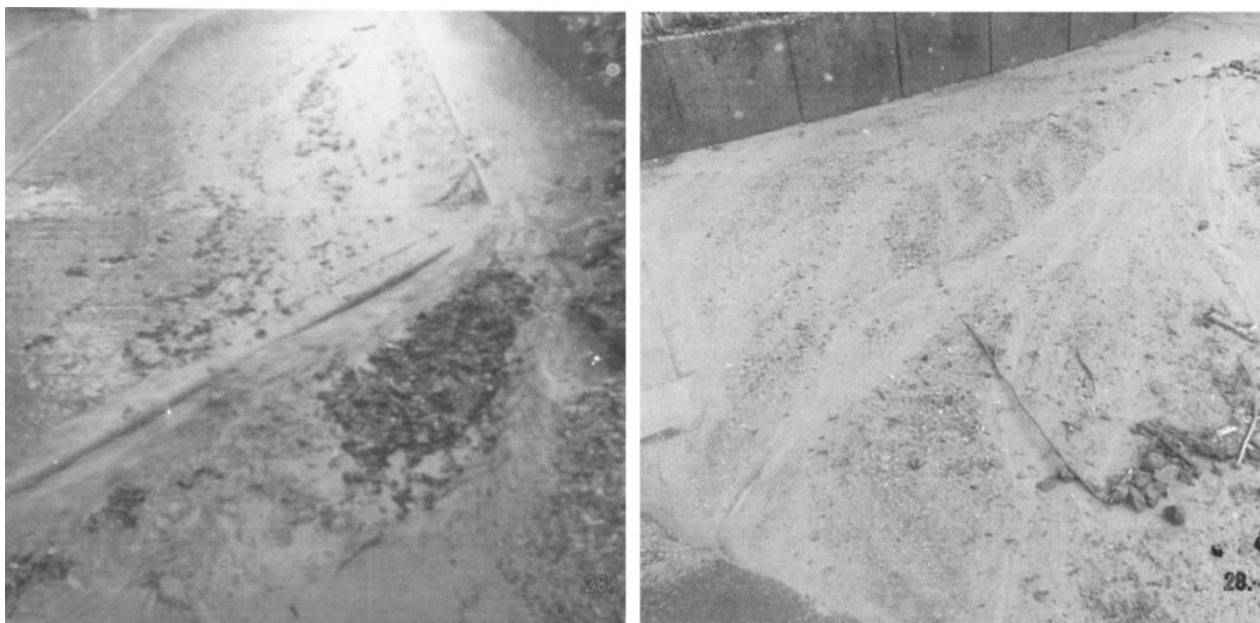
Eine Abschlagsmulde am Rand des unbefestigten Weges, kann zwar kleinere Wassermengen aufnehmen, Sturzfluten fließen jedoch daran vorbei (s. Abb. 174). Um hier den Zufluss von Außengebietswasser und Schlamm zu reduzieren, sollte der Wald im Einzugsgebiet weiterhin abflussmindernd bewirtschaftet (s. Kapitel 4.11), und bestehende Querschläge mit Kleinrückhalten müssen unterhalten und evtl. nachprofiliert werden (Maßnahme 5.22-3). Zudem sollten weitere Querschläge mit Kleinrückhalten realisiert werden (Maßnahme 5.22-4).

Abb. 174: Schlamm- und Geröllablagerungen „Am Rotenberg“ nach Starkregen, Foto: Fornalski

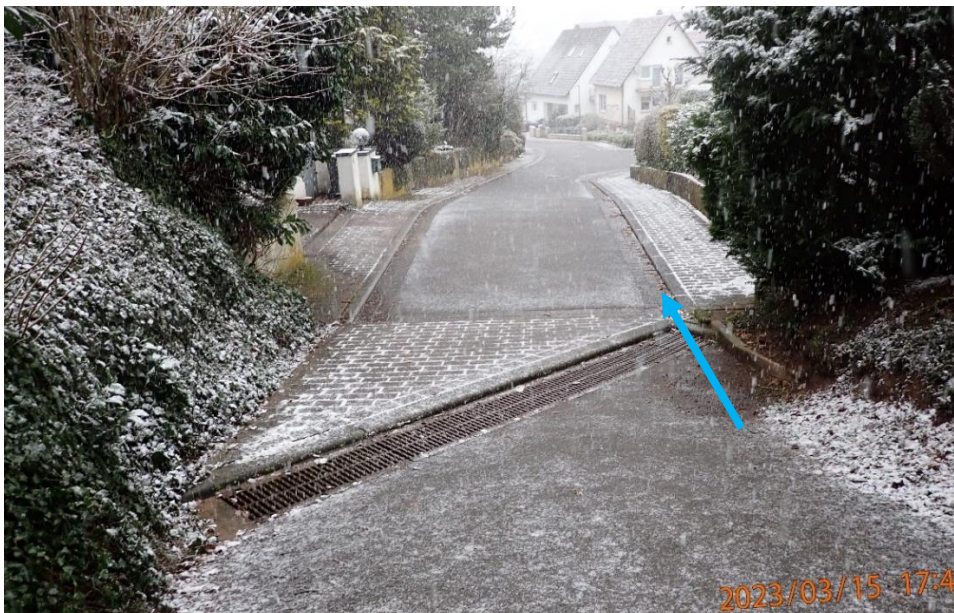
Am Übergang zur asphaltierten Straße „Am Rotenberg“ ist eine schmale abgedeckte Kastenrinne schräg zur Fahrbahn verbaut (s. Abb. 175). Diese wird laut Aussagen der Anlieger bereits bei normalen Regen überströmt. Die Rinne verstopft leicht und Außengebietswasser mit Sand und Geschwemmsel gelangen auf die Straße. Die Rinne sollte häufiger gereinigt werden. Es wird empfohlen, diese in einen Unterhaltungsplan aufzunehmen (Maßnahmen 5.22-1 und 5.22-2). Die Straße ist im weiteren Verlauf steil und beidseitige Entwässerungsrinnen mit Straßenabläufen nehmen das Wasser auf.

Abb. 175: Übergang vom Waldweg auf die Straße „Am Rotenberg“

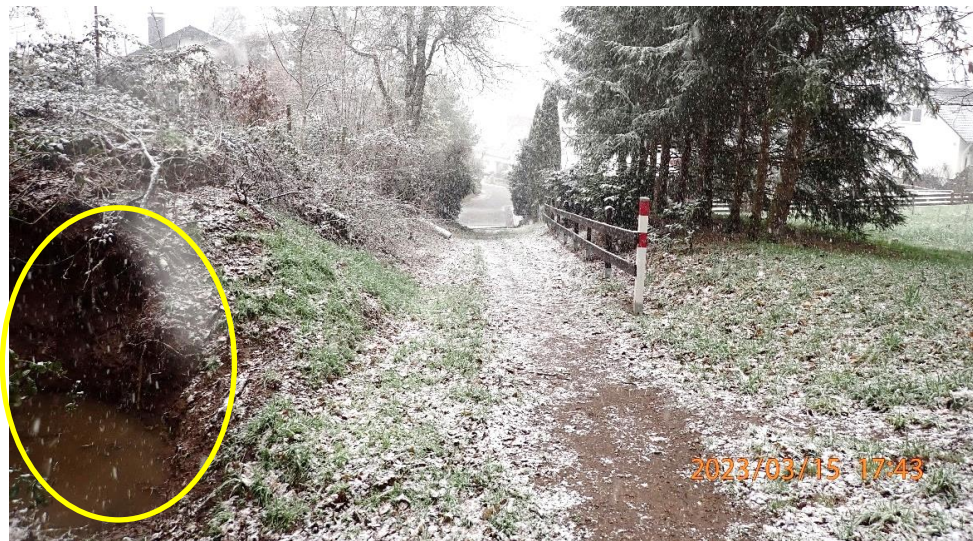
Oberflächenwasser, welches nicht zur Straße „Am Rotenberg“ abfließt, gelangt über einen unbefestigten Forstweg zur Baumstraße. Der Weg im Wald weist deutliche Fahr- und Erosionspuren auf. An mehreren Stellen sind Querschläge in kleine Rückhaltemulden vorhanden, die einen Teil des abfließenden Wassers aufnehmen und Abflussspitzen bremsen (s. Abb. 176).

Abb. 176: Beispiel für Kleinrückhalt am Forstweg zur Baumstraße

Die Mulden müssen regelmäßig nachprofiliert und unterhalten werden, damit sie ihre Funktionsfähigkeit behalten (Maßnahme 5.22-3). Zudem sollten an geeigneten Stellen weitere Kleinrückhalte angelegt (Maßnahme 5.22-4), und der Wald im Einzugsgebiet weiterhin abflussmindernd bewirtschaftet werden (s. Kapitel 4.11).

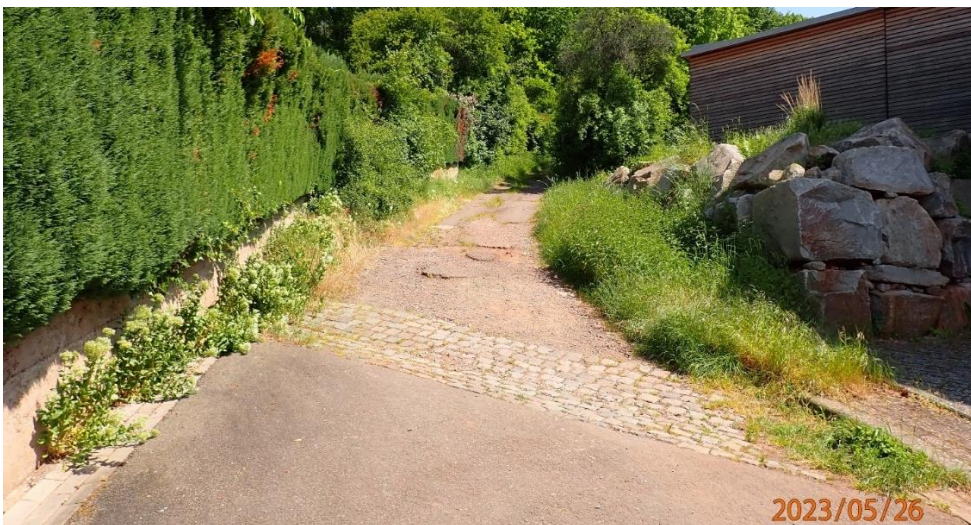
Am Übergang des unbefestigten Weges auf die Baumstraße soll eine gepflasterte Querrinne das Wasser in einen Straßenablauf umlenken. Dieser war zum Zeitpunkt der Begehung komplett verschlammt und nicht funktionsfähig (s. Abb. 177 und Abb. 178). Anwohner berichten, dass bei jedem stärkeren Regen Sand und Geröll weit in die Straße eingetragen wird.

Abb. 177: Querrinne am Übergang zwischen unbefestigtem Weg und Baumstraße

Um die Schäden weiterhin gering zu halten, müssen die bestehenden Entwässerungseinrichtungen in der Baumstraße häufiger gereinigt werden als bisher. Es wird empfohlen, auch diese in einen Unterhaltungsplan aufzunehmen (Maßnahmen 5.22-1 und 5.22-2).

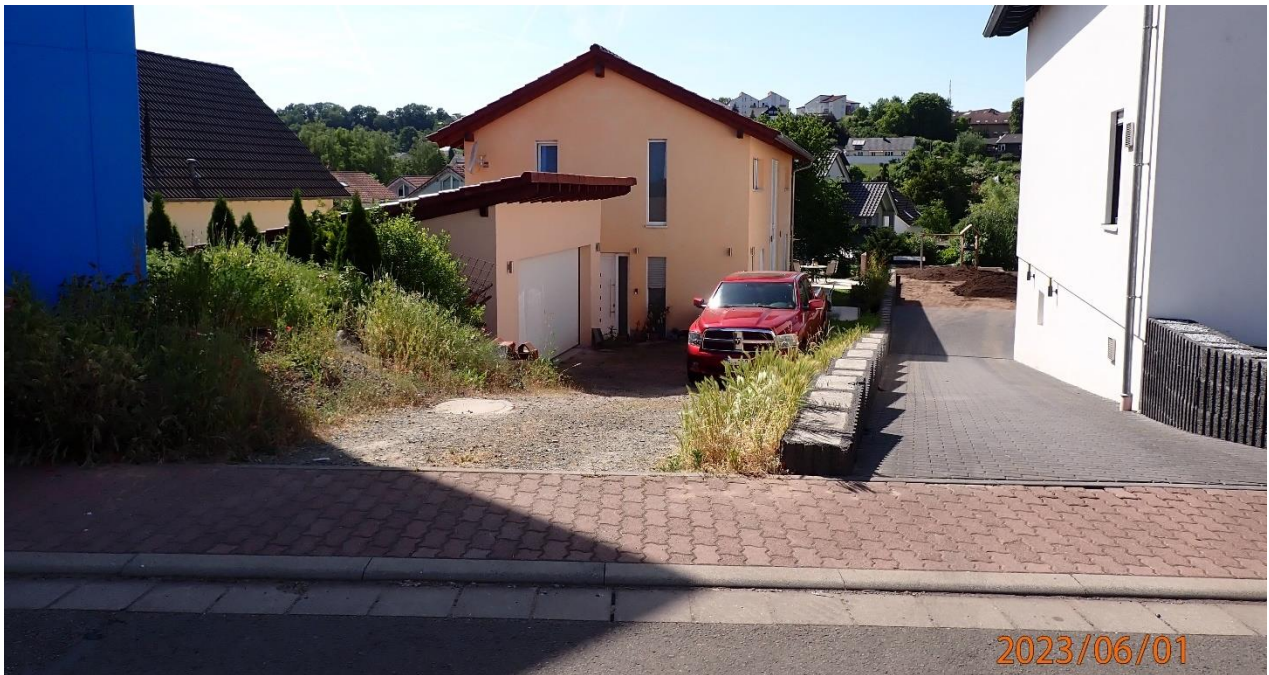
Abb. 179: Beispiel für potenziell überflutungsgefährdetes Gebäude in der Lauterer Straße

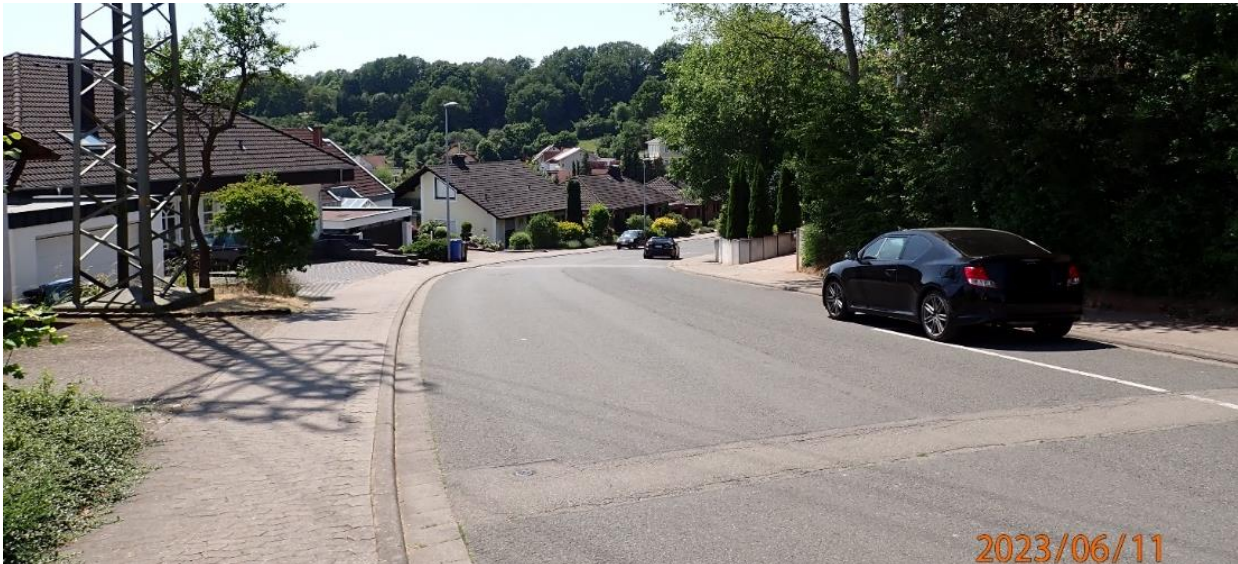
Gemäß Karte sammelt sich Oberflächenwasser in Tiefenlinien und auf dem Geißberggring (s. Abb. 181). In Hanglagen kann die Bebauung bei Starkregen durch wilden Oberflächenzufluss aus dem Außengebiet von den Oberliegern oder von den Straßen überflutungsgefährdet sein. Alle potenziell von Überflutung Betroffenen sollten ihre Gebäude und Einrichtungen auf Schwachstellen untersuchen und bei Bedarf geeignete Schutzmaßnahmen ergreifen (Maßnahme 5.23-1). Vorrangig ist

Abb. 181: Geißberggring im oberen Teil

sicherzustellen, dass die vorgeschriebenen Rückstausicherungen in den Hausanschlussleitungen eingebaut sind.

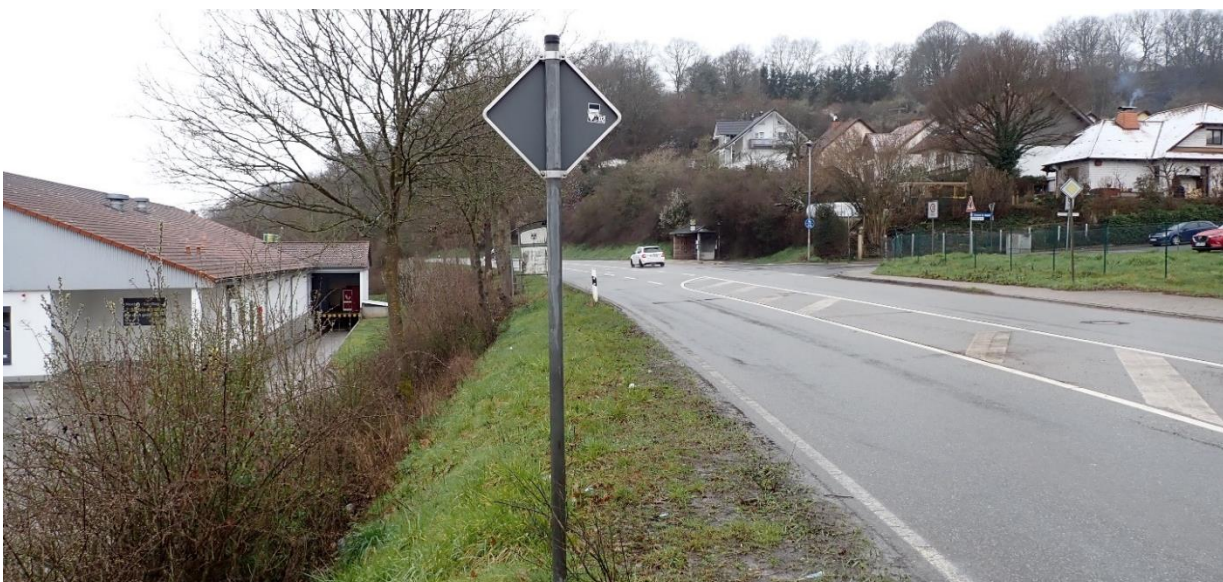
Im weiteren Verlauf des Geißberggrings nimmt normalerweise die Kanalisation das abfließende Oberflächenwasser auf. Bei einem Extremereignis kommt es jedoch zu Oberflächenabfluss oder zu Kanalüberstau. Wasser überflutet die Hauptstraße und das Gelände des tiefliegenden Discounters in der Industriestraße (s. Abb. 182). Dem Betreiber werden ebenfalls Objektschutzmaßnahmen empfohlen (Maßnahme 5.23-1).

Abb. 182: Tiefliegender Discounter an der Einmündung Geißberggring - Hauptstraße

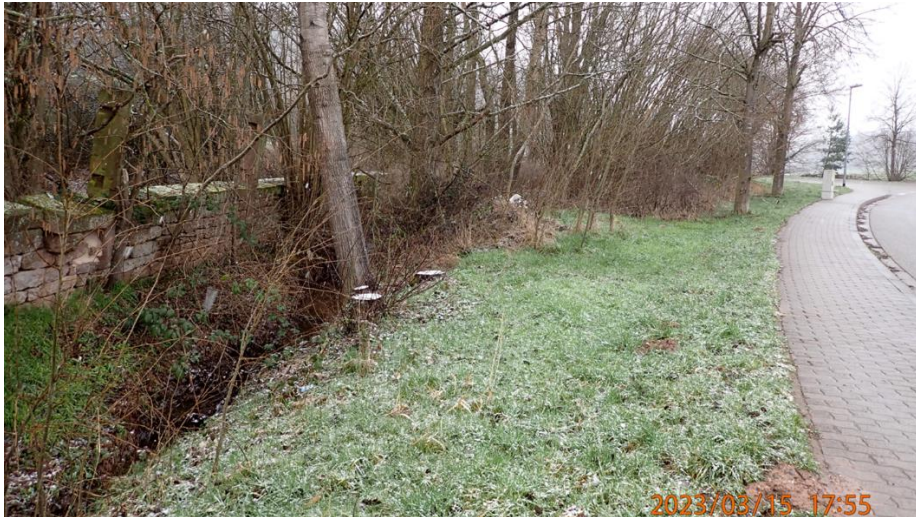
Von Südosten fließt der Katzenwoogbach in den Otterbach. Der Bach quert die Lauterer Straße in einem Straßendurchlass und verläuft unterhalb wieder offen. Hier grenzt eine einsturzgefährdete Mauer im 10-m-Bereich an, die unbedingt entfernt oder saniert werden muss (Maßnahmen 5.24-3 und 5.24-5), da sie im Falle eines Einsturzes den Abfluss blockieren würde (s. Abb. 184).

Abb. 184: Einsturzgefährdete Mauer im 10-m-Bereich des Katzenwoogbachs

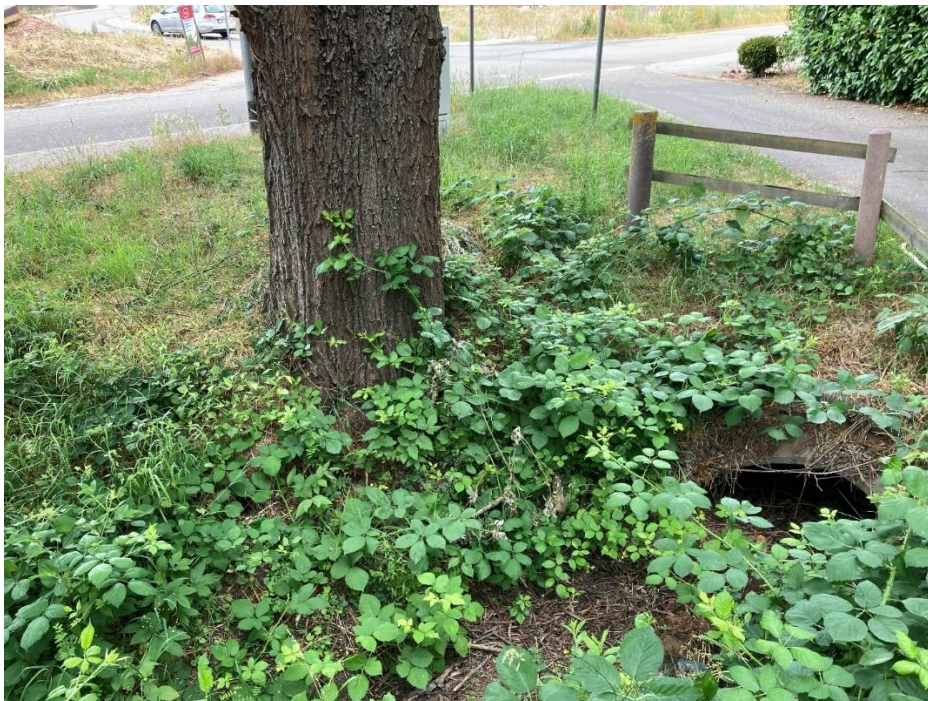
Im Mai 2023 war der Zulauf in den Straßendurchlass Kapellenweg stark verlegt (s. Abb. 185). Bei Starkregen wären Sturzfluten über das Rohr hinweg geflossen und hätten tiefliegende Bebauung überflutet.

Abb. 185: Verlegter Straßendurchlass Kapellenweg

Die Durchlässe sollten unbedingt in den Gewässerunterhalts- und -entwicklungsplan aufgenommen werden (Maßnahmen 5.24-1 und 5.24-2). Kommt es hier zum Überstau sind die tiefliegenden Gebäude der Gewerbestraße betroffen (s. Abb. 186). Der Katzenwoogbach knickt oberhalb der Brücke Gewerbestraße zum Weinbrunnerbach/Aggenbach ab.

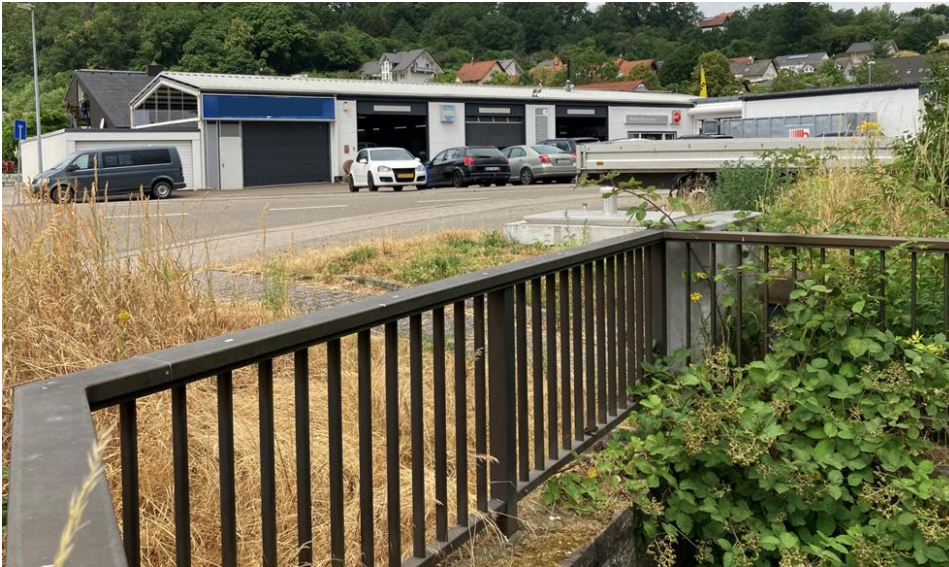
Abb. 186: Querung des Otterbachs mit der Gewerbestraße

Die Betriebe an der Gewerbestraße sollten zur Hauptstraße hin auf Objektschutz achten (Maßnahme 5.24-4).

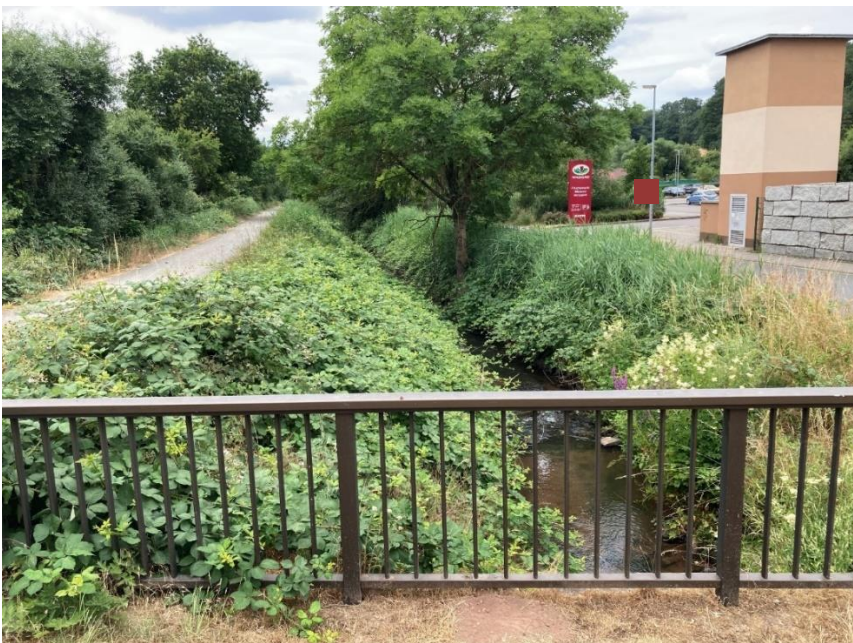
Im weiteren Verlauf kann der Otterbach zwar ausufern, aber die Betriebe liegen erhöht und es besteht keine Überflutungsgefahr durch Hochwasser (s. Abb. 187). Allerdings könnte beispielsweise die Trafo-station betroffen sein (s. Kapitel 4.4.2).

Abb. 187: Otterbach unterhalb und entlang der Gewerbestraße

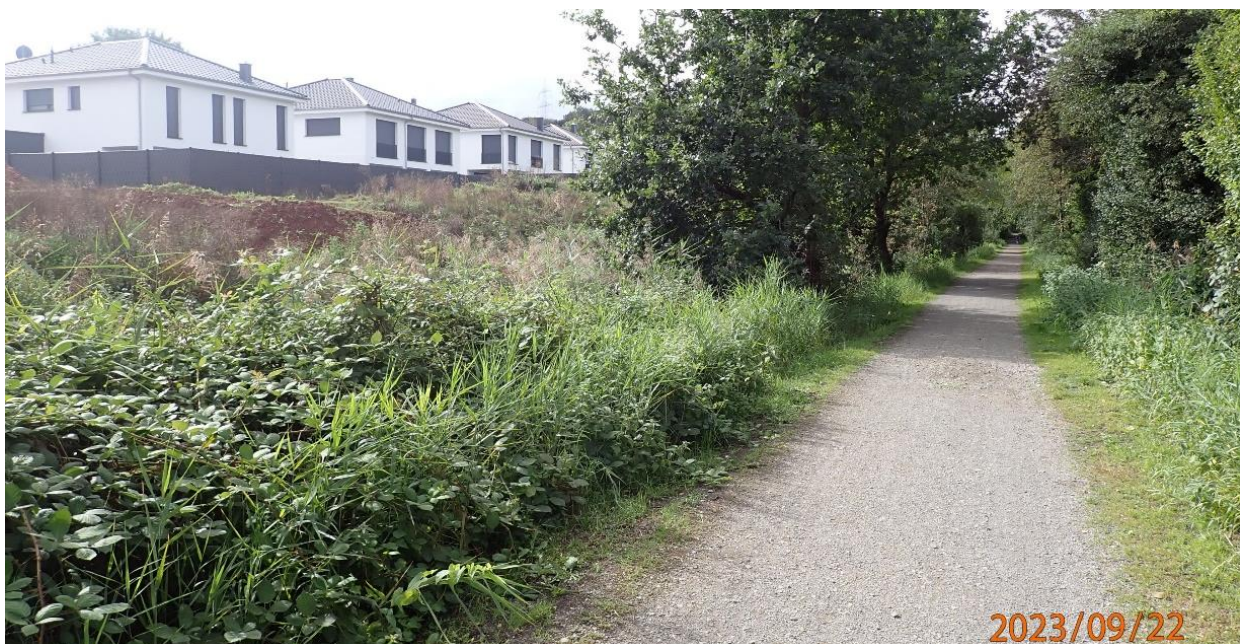
Das Neubaugebiet ist im September 2023 mit Baustraßen weitgehend erschlossen, und die meisten Grundstücke sind bebaut. Die genehmigten (AZ 825-32000009.0277880 vom 12.04.2019) Entwässerungseinrichtungen waren in 09/2023 noch nicht bzw. noch nicht vollständig umgesetzt. Die große Rückhalte- und Versickerungsmulde entlang des Radwegs am Otterbach war im Gelände nur sehr schwer erkennbar (s. Abb. 188).

Abb. 188: Standort für zentrales Rückhalte- und Versickerungsbecken

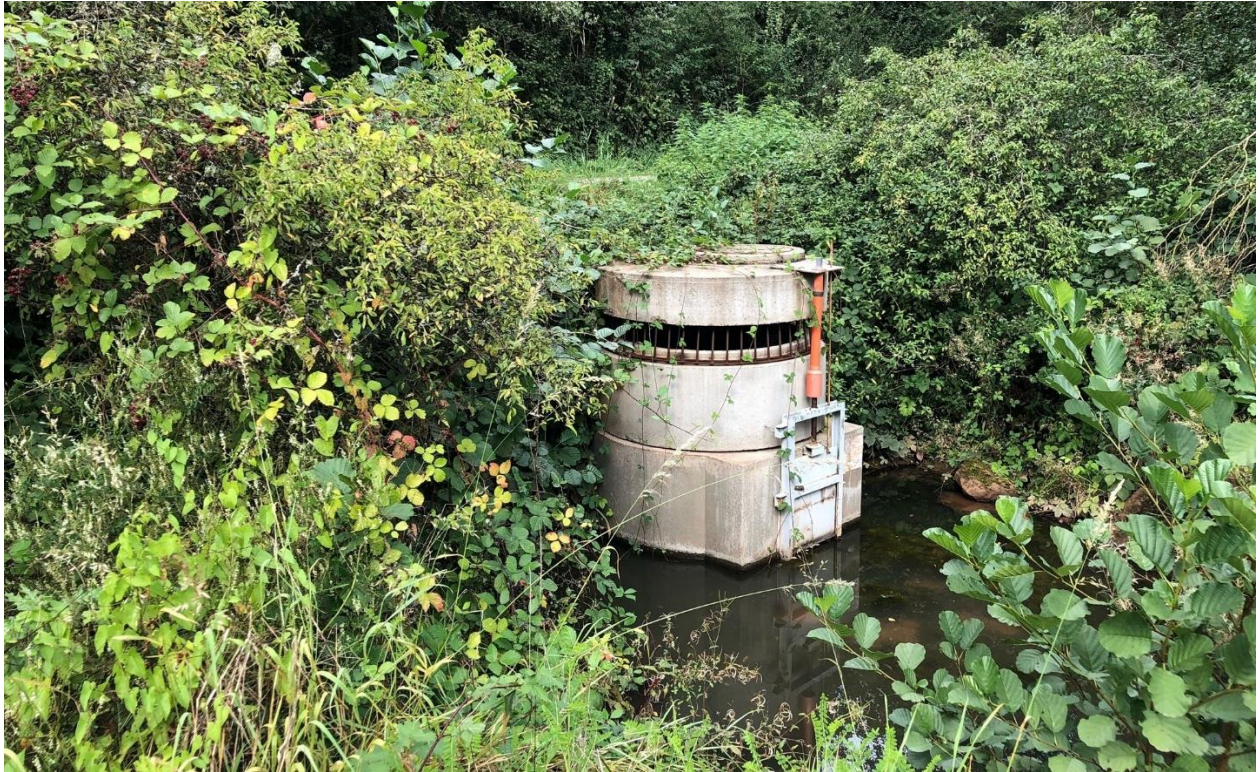
Die Sohle des Beckens liegt anscheinend tiefer als der Radweg, so dass der Radwegdamm das Sperrbauwerk bildet. Das Becken war 09/2023 verwildert und vermutlich auch noch nicht  
Örtliches Hochwasser- und Starkregenvorsorgekonzept Otterberg

Abb. 189: Zentrales Drosselbauwerk im Rückhalte-/Versickerungsbecken

abschließend profiliert. Das Becken mit dem Ablaufbauwerk sollte unbedingt fertiggestellt und in einen Unterhaltungsplan aufgenommen werden (s. Abb. 189) (Maßnahmen 5.25-1 und 5-25-2).

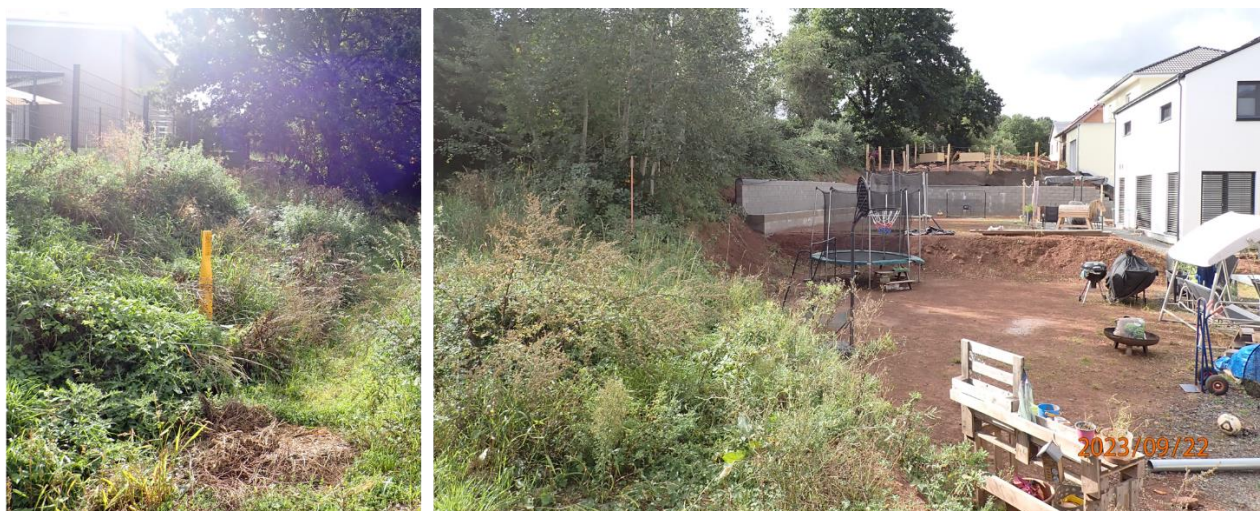
Zahlreiche Gebäude sind in den Hang eingeschnitten errichtet und bei Starkregen besteht die Gefahr, dass Außengebietswasser wild auf die Grundstücke abfließt (s. Abb. 190 und Abb. 191). Die überflutungsgefährdeten Eigentümer sollten geeignete Objektschutzmaßnahmen umsetzen (Maßnahme 5.25-3).

Abb. 190: Außengebiet und Neubebauung in Hanglage

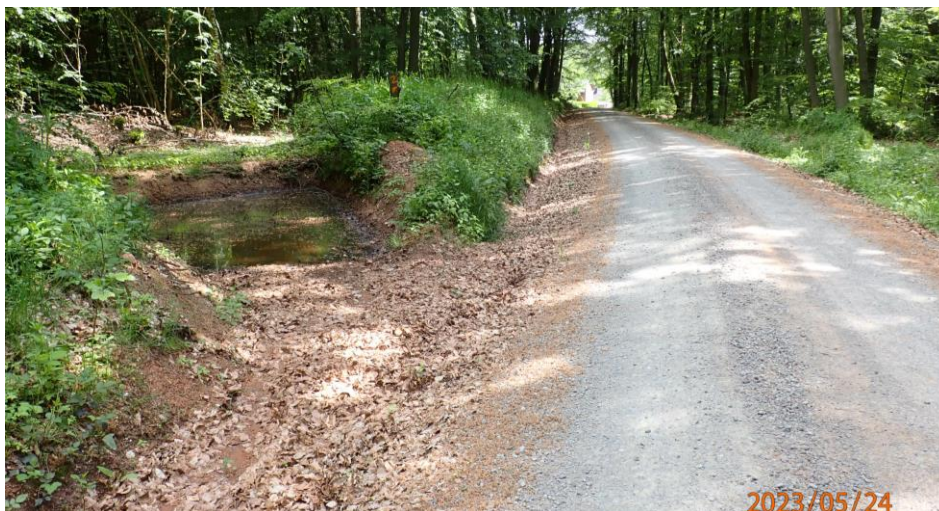
Im Westen der Ortslage führt ein Waldwirtschaftsweg vom Berg „Backofen“ am Bebauungsrand der Waldstraße vorbei zur Glashütter Straße. Der mineralisch gebundene Weg wird im Wald in Kleinrückhalte querentwässert (s. Abb. 192). Hier ist es wichtig, dass die vorbildliche Form der Entwässerung funktionsfähig unterhalten wird (Maßnahme 6.1-1).

Abb. 192: Querentwässerung in Kleinrückhalt

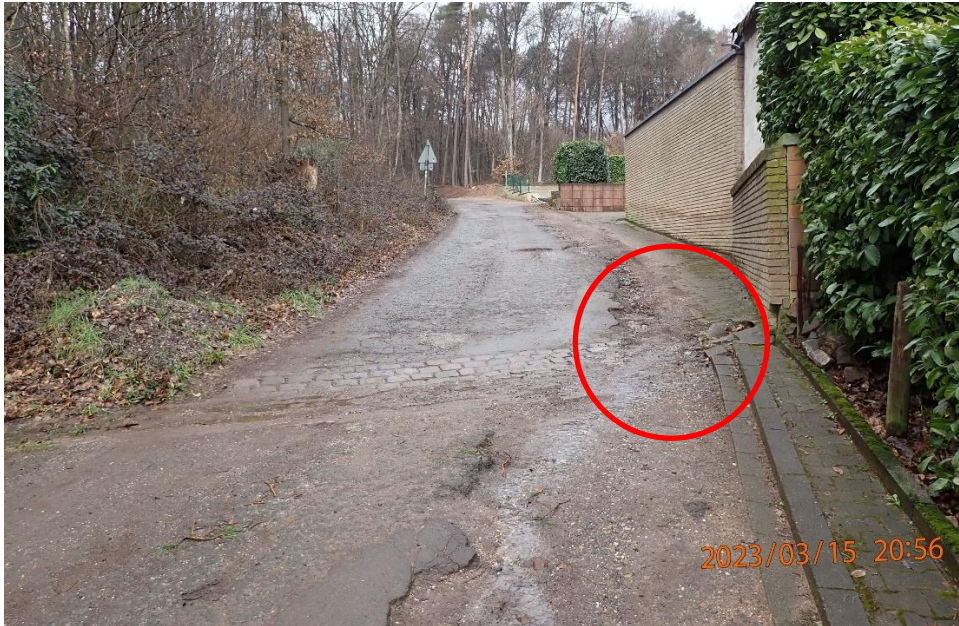
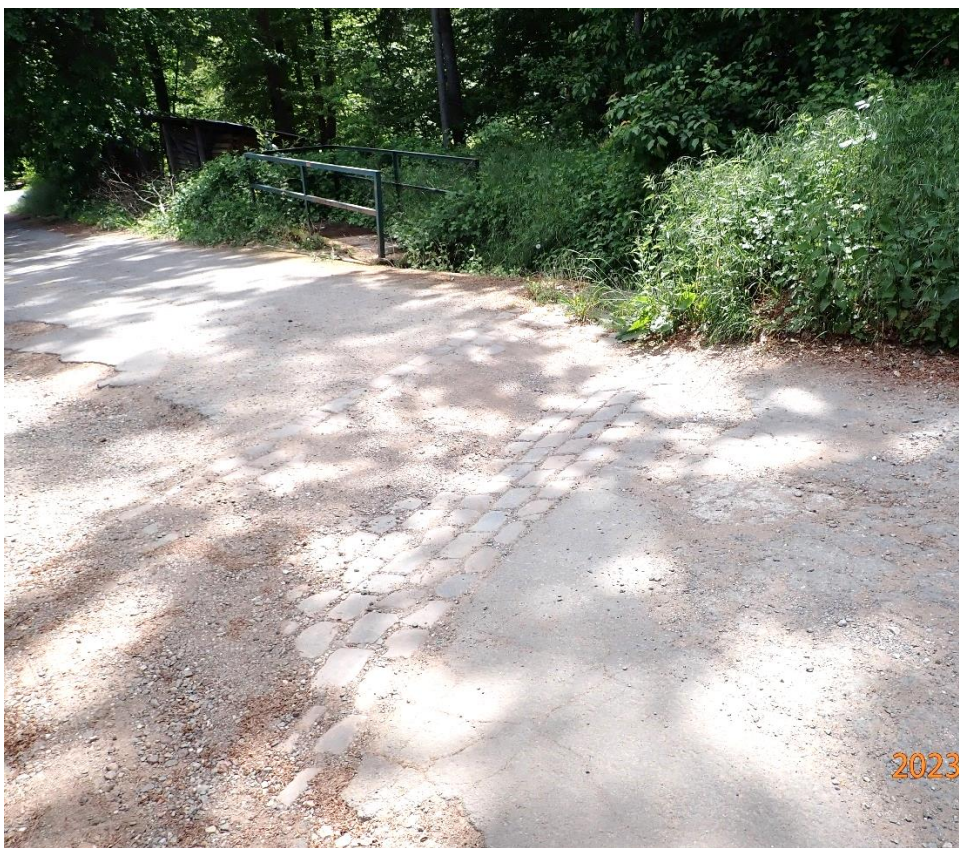
Am Ortsrand geht der Waldweg in einen asphaltierten Weg über, der am Rand stark erodiert ist. Eine gepflasterte Querrinne am Übergang des Wegs in die Waldstraße soll das zufließende Wasser in einen Sandfang umlenken. Die Rinne wird im Bereich der Erosionsrinne überströmt und Wasser und Geröll fließen bei Starkregen am Sandfang vorbei und setzen die folgenden Straßenabläufe schnell zu (s. Abb. 193).

Abb. 193: Querrinne mit Sandfang in der Waldstraße

Die Querrinne sollte leistungsfähiger erneuert, und die Erosionsrinnen auf der Straße sollten verschlossen werden (Maßnahme 6.1-2). Die neue Querrinne und der Sandfang sollten in einen Unterhaltungsplan aufgenommen werden (vgl. Abb. 194) (Maßnahmen 6.1-3 und 6.1-4).

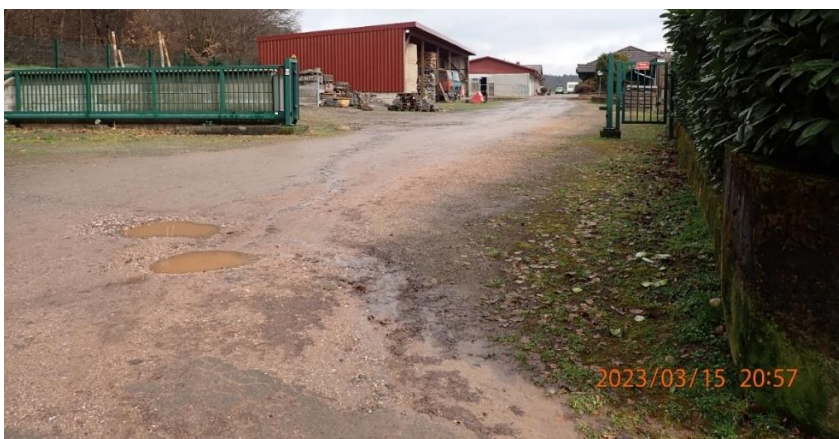
Abb. 196: Oberflächenabfluss auf die Waldstraße

Auf den Weg entwässern zudem große versiegelte Flächen, von denen bei Starkregen sehr viel Wasser abfließt (s. Abb. 196). Auch hier sollte durch Kleinrückhalte versucht werden, den Abfluss zu mindern (Maßnahme 6.1-6).

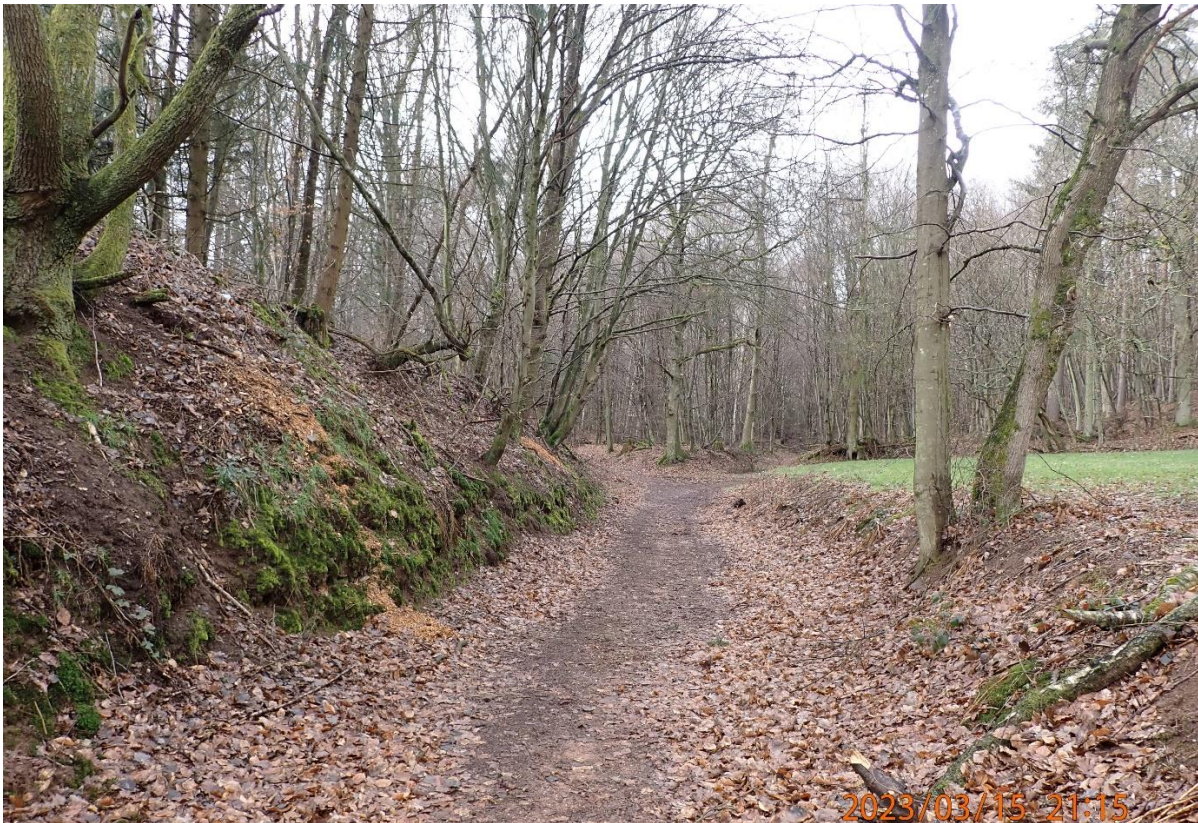
Abb. 198: Einzugsgebiet der Straße „Im Rabental“

Ebenfalls vom Berg „Backofen“ fließt bei Starkregen aus dem Wald Oberflächenwasser von zwei Waldwegen und einer Geländemulde in einen Fußweg zur Straße „Im Rabental“ (s. Abb. 198). Gemäß Starkregenkarte [3] ist die Bebauung „Im Rabental“ überflutungsgefährdet (blaue Schraffur in Abb. 197).

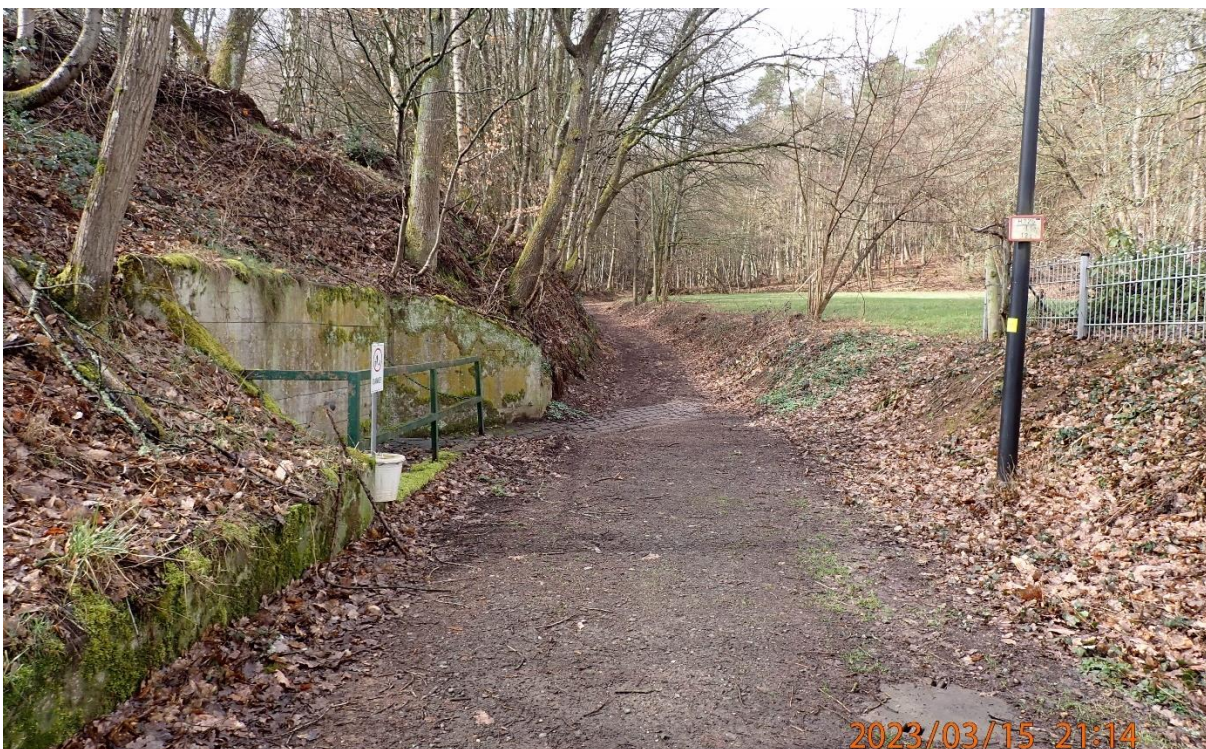
Abb. 199: Hohlweg mit Querrinne zu einem Sandfang

Am Bebauungsrand soll eine gepflasterte Querrinne das zufließende Außengebietswasser in einen Sandfang umlenken (s. Abb. 199).

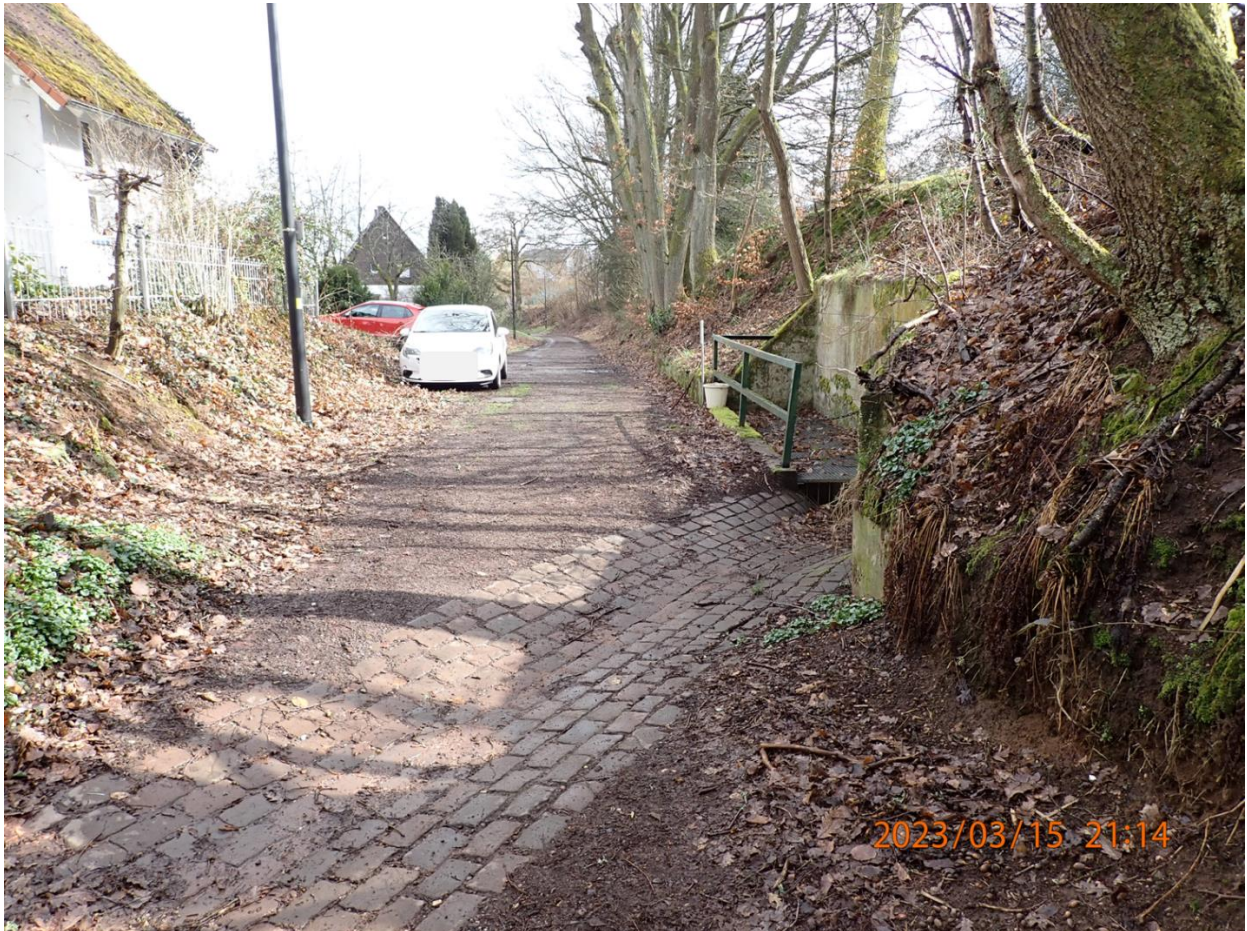
*Abb. 200: Querrinne mit Sandfang*

Fließt das Wasser über die Querrinne hinweg, kommt es zu Oberflächenabfluss auf die Erschließungsstraße (s. Abb. 200).

Auch wenn bisher keine Überflutungsprobleme bekannt sind, sollte der Wasserrückhalt im Wald gestärkt werden (Maßnahme 6.2-1).

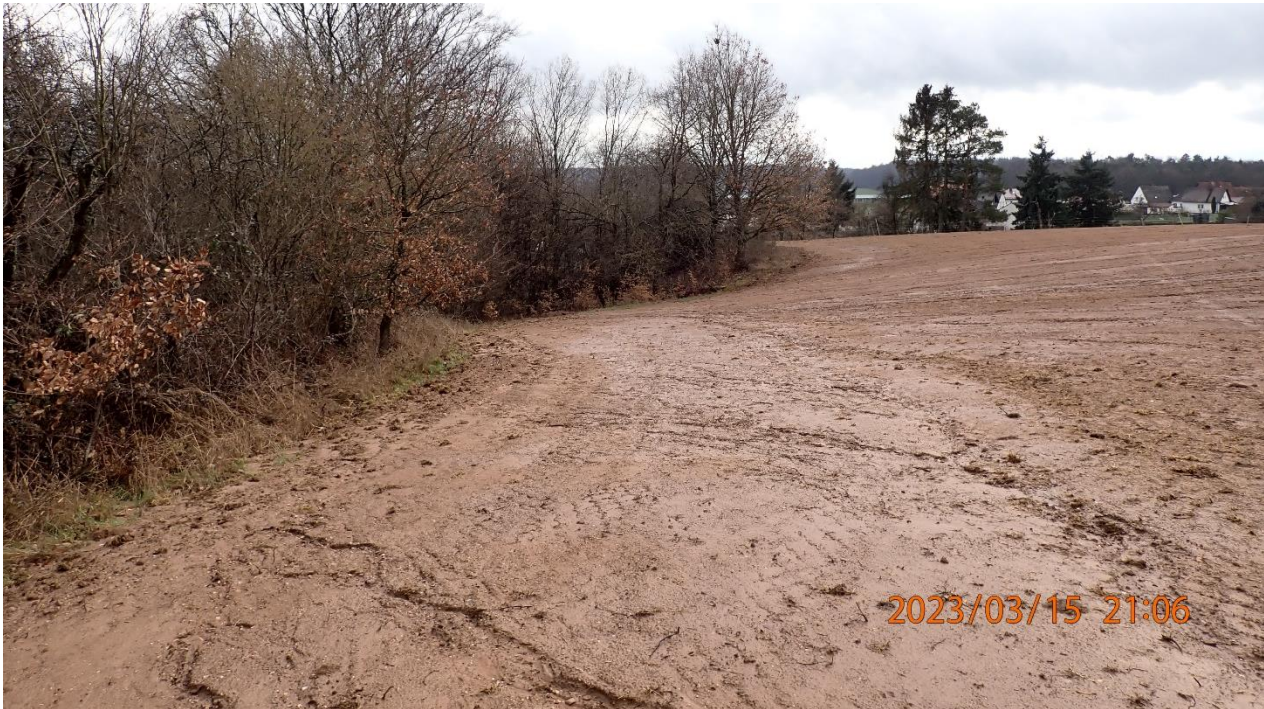
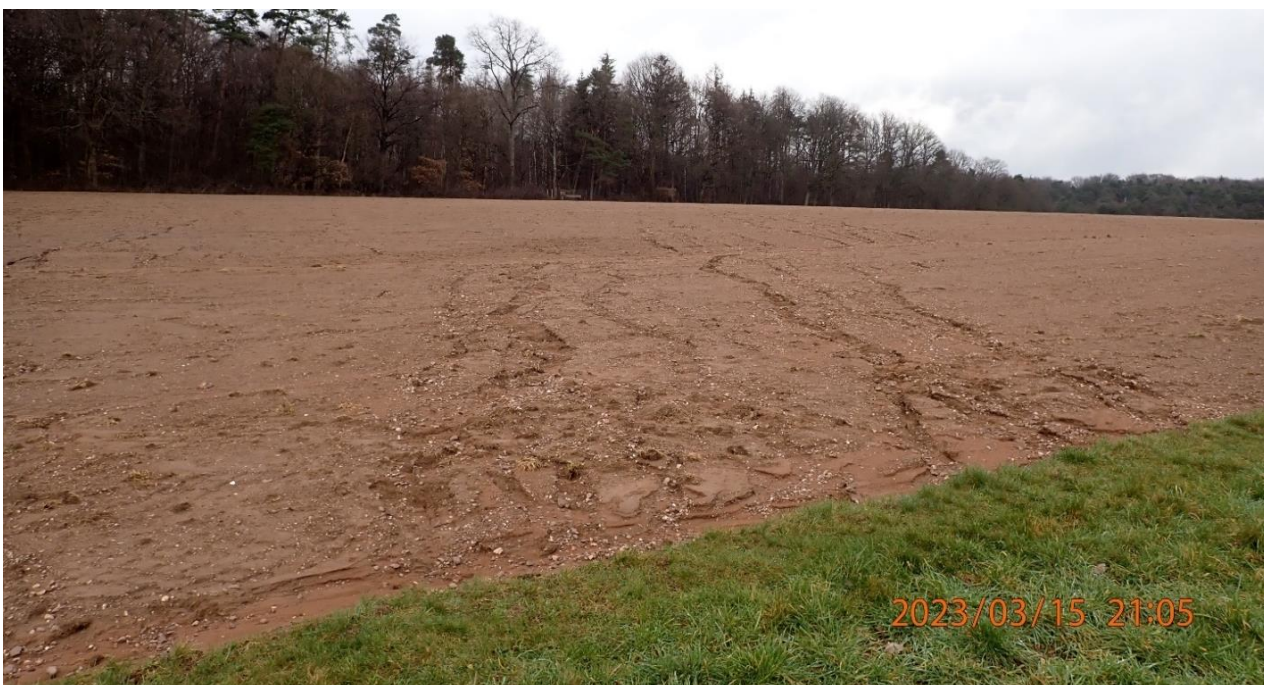
Abb. 202: Bodenerosion im Einzugsgebiet „Alte Hohl“
