Verbandsgemeinde Otterbach-Otterberg

Örtliches Hochwasser- und  
Starkregenvorsorgekonzept

Stadt  
**OTTERBERG**

März 2024

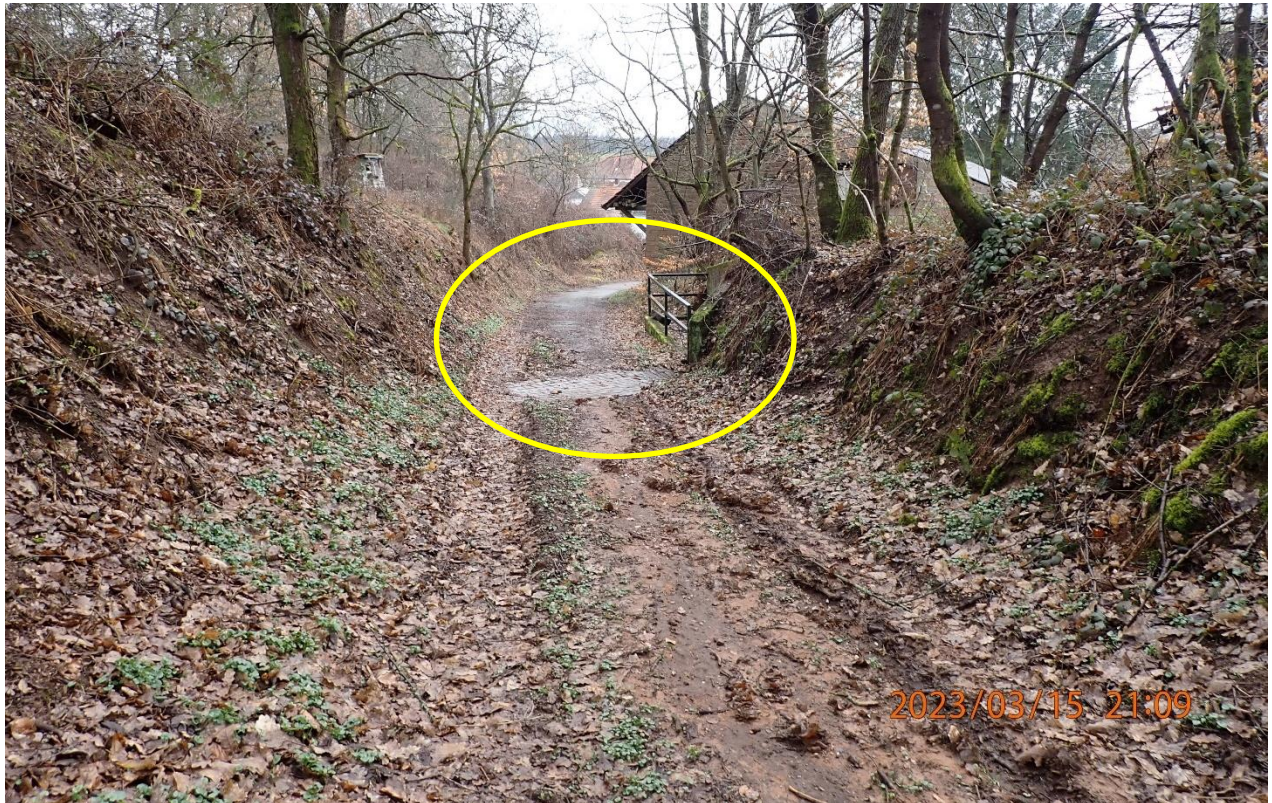
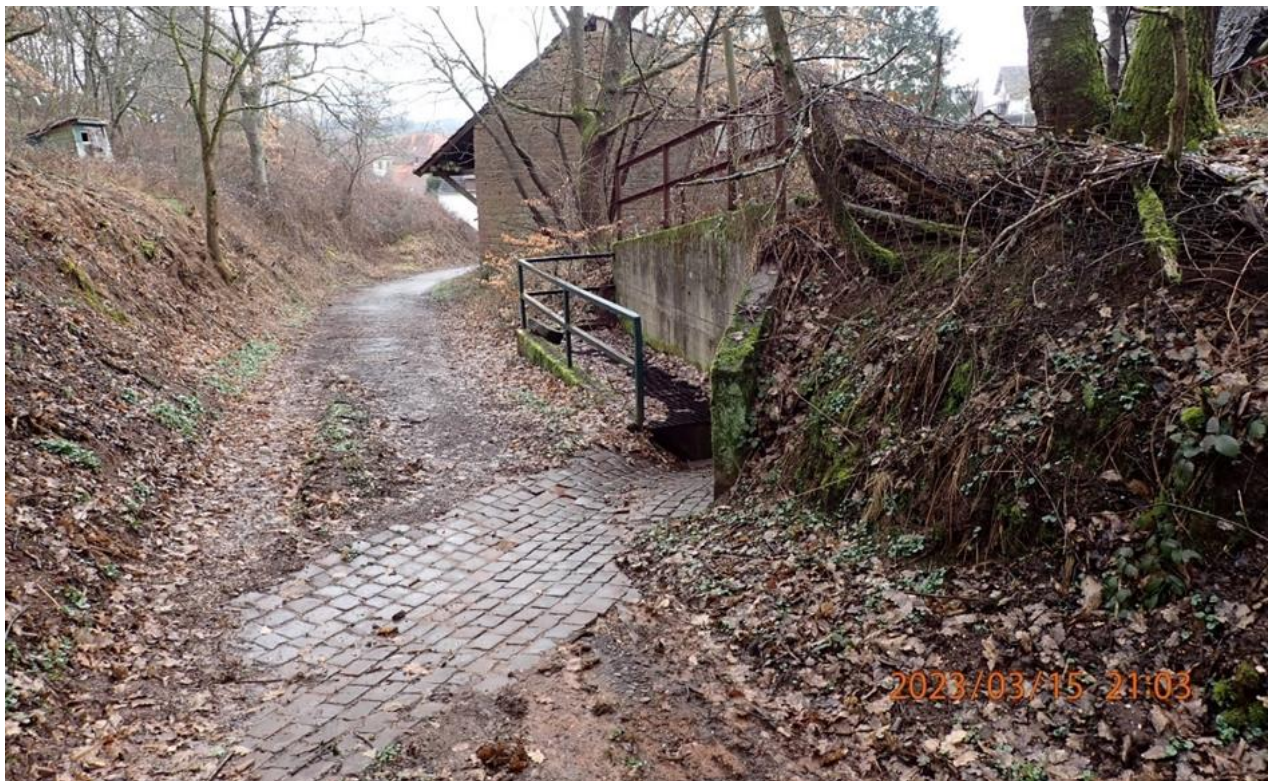
Abb. 203: Hohlweg mit Querrinne und Sandfang

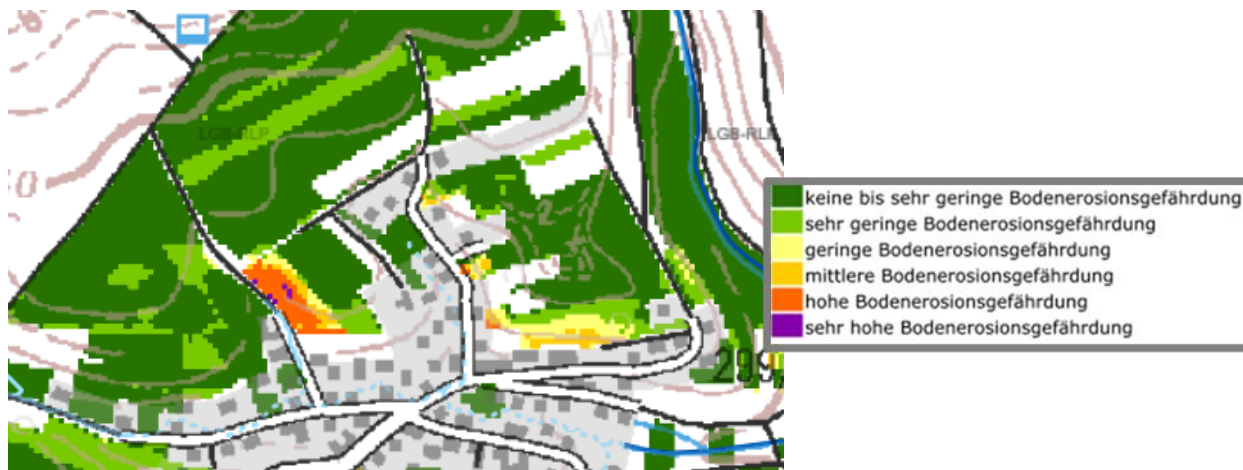
Abb. 204: Bodenerosionsgefährdung, Fruchtfolge 2016 - 2019, Landesamt für Geologie und Bergbau [4]

Um den Wasserrückhalt in der Fläche zu stärken, wird eine abflussmindernde Bewirtschaftung der Ackerfläche im Einzugsgebiet empfohlen (Maßnahme 6.3-4). Nach der Bodenerosionskarte besteht für die Äcker hohe (orange) bis sehr hohe (lila) Bodenerosionsgefährdung (s. Abb. 204).

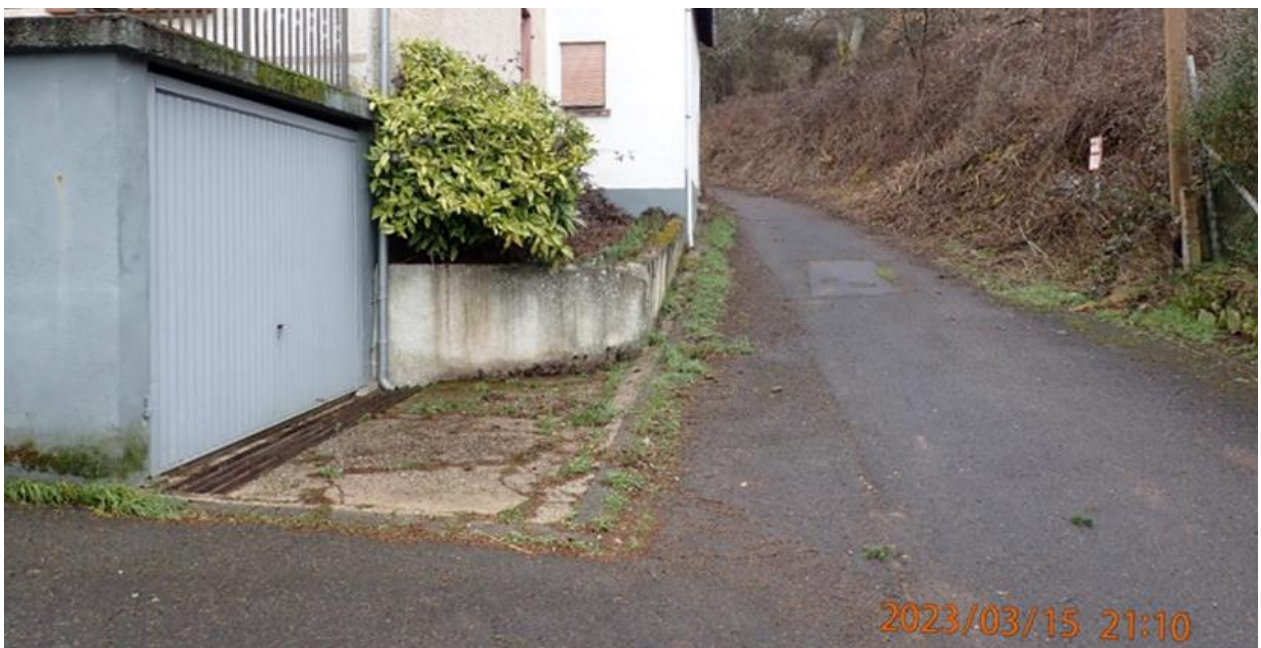
Abb. 207: Potenziell überflutungsgefährdete Garage

Bislang sind in der Straße „Alte Hohl“ keine Überflutungen von Gebäuden bekannt. Dennoch sollten alle potenziell von Überflutung Betroffenen, also alle Anlieger mit tiefliegenden Gebäudeteilen, Objektschutzmaßnahmen umsetzen (s. Abb. 207) (Maßnahme 6.3-5).

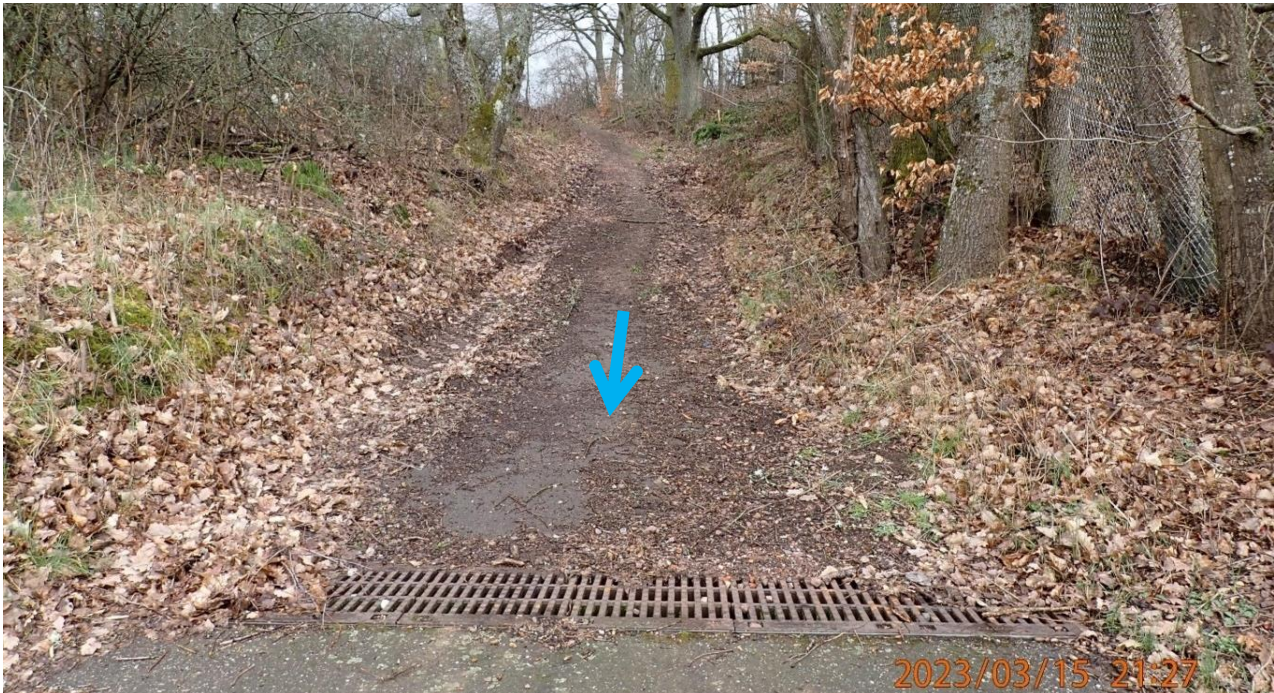
Abb. 209: Kastenrinne am Übergang zur Straße „Im Amseltal“

Die östliche Tiefenlinie beginnt in intensiv landwirtschaftlich genutzter Ackerfläche und geht in einen Hohlweg über. Am Übergang des unbefestigten Hohlwegs zur Straße „Im Amseltal“ soll eine abgedeckte Kastenrinne den Oberflächenabfluss aufnehmen (s. Abb. 209).

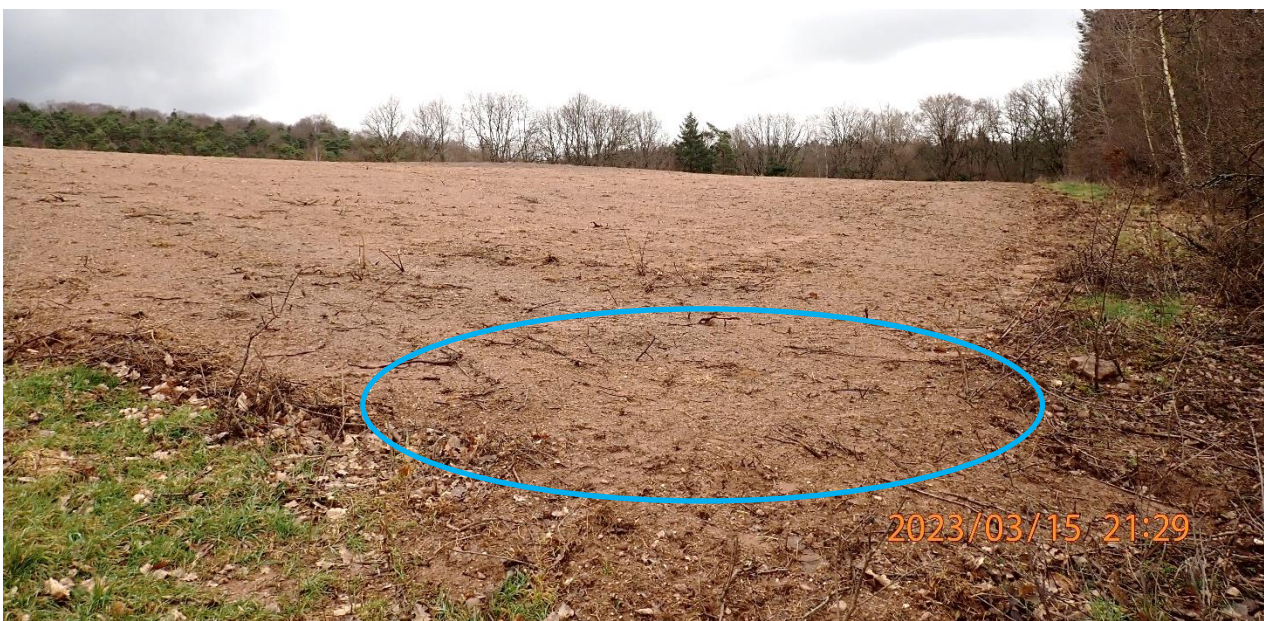
Abb. 210: Bodenerosion auf der Ackerfläche und potenzieller Standort für Kleinrückhalt

Im März 2023 lag die Ackerfläche im Einzugsgebiet brach und schon bei einem „normalen“ Regen kam es zu Bodenerosion (s. Abb. 210). Wie in Kapitel 6.3 beschrieben, wird auch hier eine abfluss- und erosionsmindernde Bewirtschaftung empfohlen (Maßnahme 6.4-4). Zudem sollte am Tiefpunkt der Fläche ein Kleinrückhalt angelegt werden (Maßnahme 6.4-3).

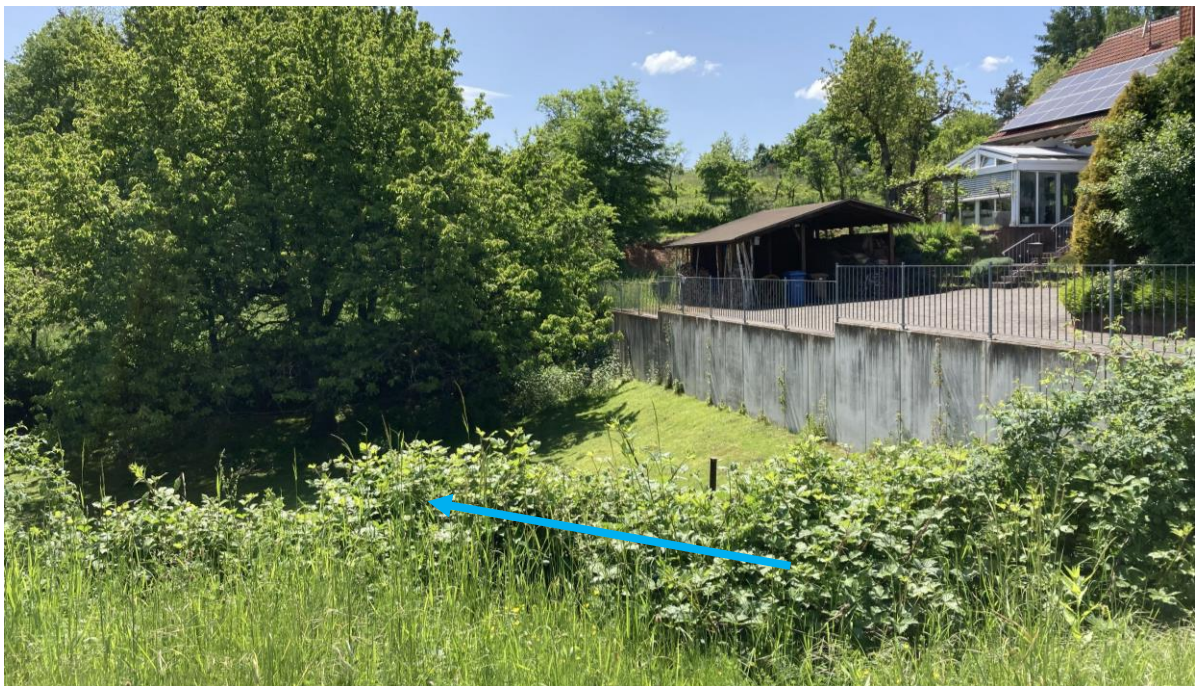
Abb. 212: Natürlicher Abflussweg neben der Straße „Im Amseltal“

Bei Starkregen bleibt das Wasser aber nicht auf der Straße, sondern fließt vermutlich in den natürlichen Abflussweg parallel zur Straße ab (s. Abb. 212).

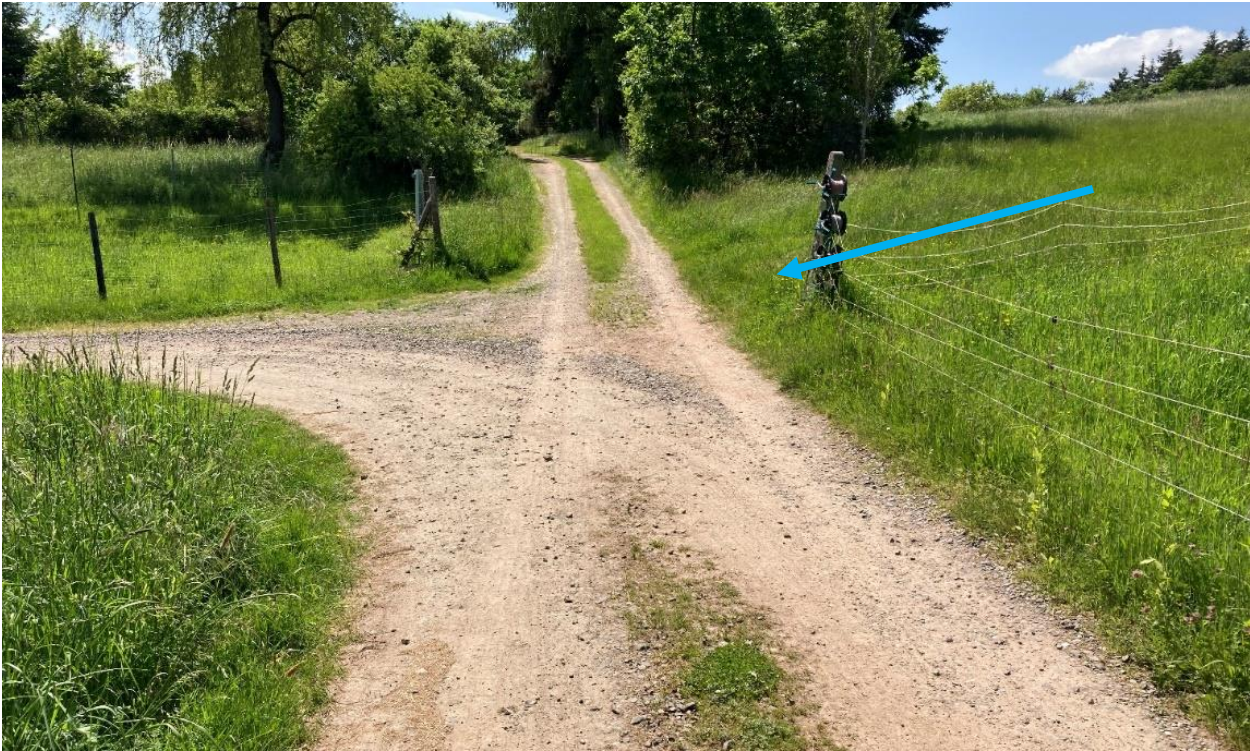
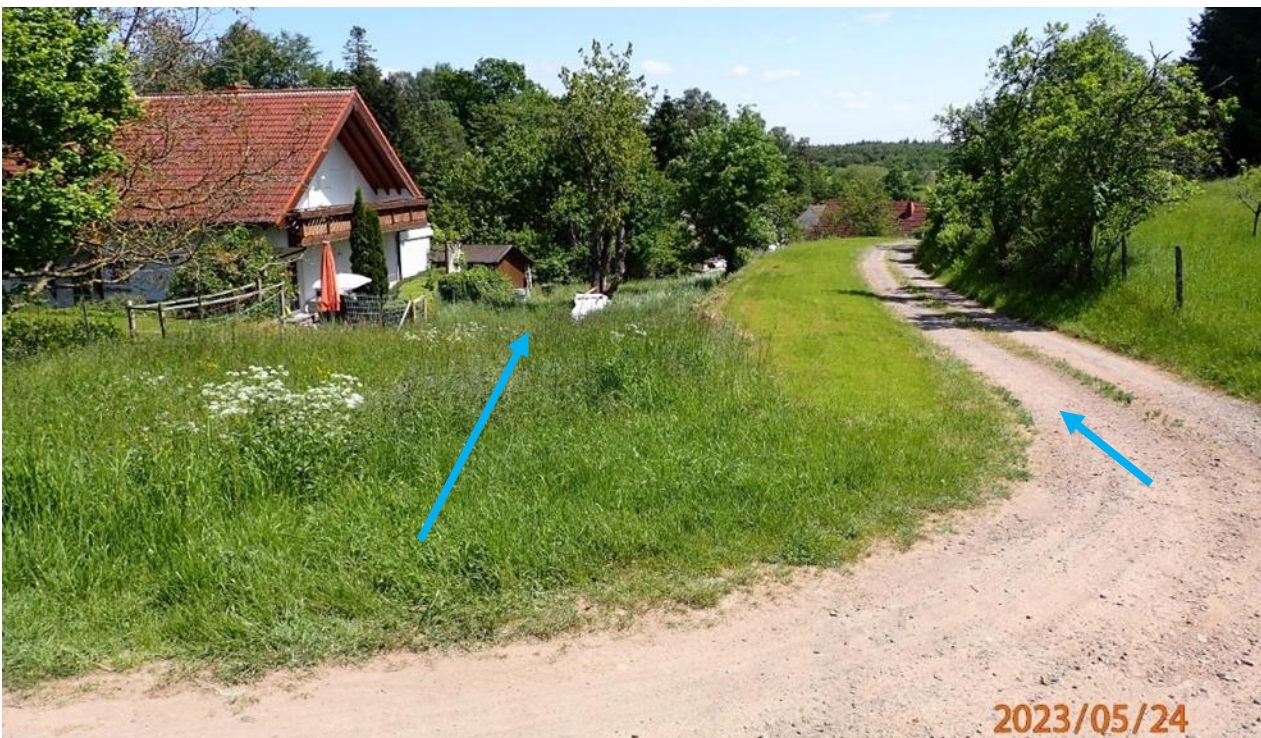
Abb. 213: Potenzielle Abflusswege im oberen Amseltal

Die westliche Tiefenlinie quert den hangparallelen Wirtschaftsweg oberhalb der Bebauung. Unterhalb wurde zwischenzeitlich neben der Tiefenlinie gebaut. Vermutlich fließt heute das zufließende Außengebietswasser sowohl in der Tiefenlinie als auch auf der Grundstückszufahrt (Weg) ab (s. Abb. 213).

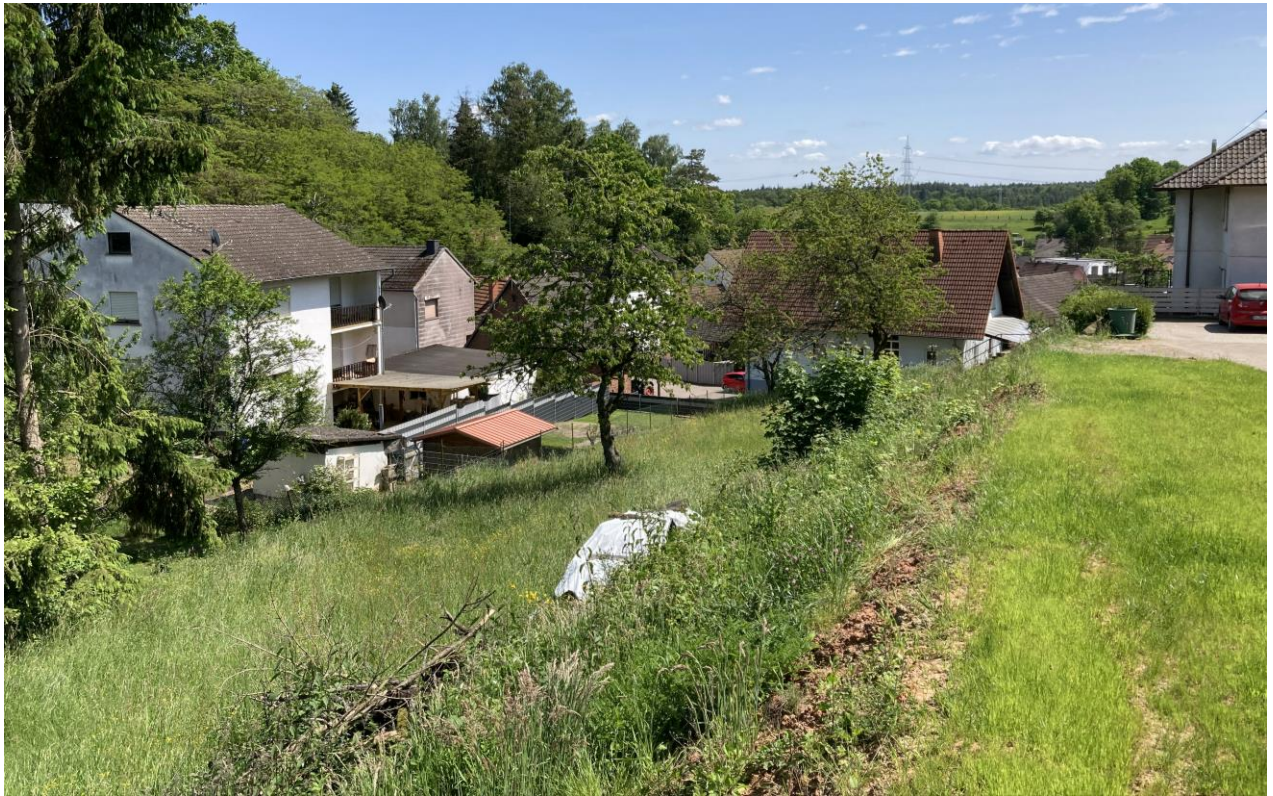
*Abb. 214: Überflutungsgefährdete Bebauung im Amseltal*

Die östliche und die westliche Tiefenlinie treffen hinter der Bebauung in einer Geländemulde zusammen. Allerdings ist diese im unteren Teil des Tals vollständig überbaut und tiefliegende Gebäudeteile sind überflutungsgefährdet (s. Abb. 214).

Allen potenziell von Überflutung Betroffenen im Amseltal wird das Umsetzen von Objektschutzmaßnahmen empfohlen (Maßnahme 6.4-5).

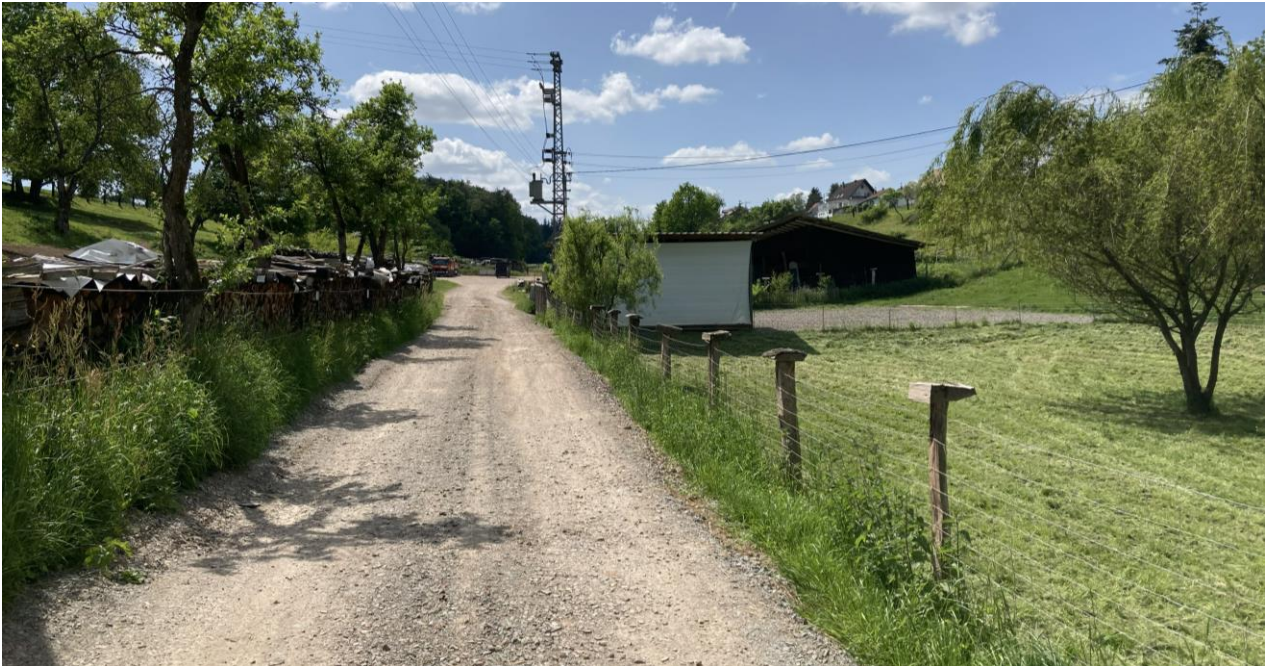
Abb. 216: Talsohle Spelzäcker mit überflutungsgefährdetem landwirtschaftlichem Betrieb

Südlich der Ortslage sammelt sich Wasser aus dem überwiegend bewaldeten Einzugsgebiet und fließt in der Talsohle nach Nordosten ab. Gemäß Starkregenkarte [3] ist der ansässige landwirtschaftliche Betrieb überflutungsgefährdet (Abb. 215, blaue Schraffur und Abb. 216).

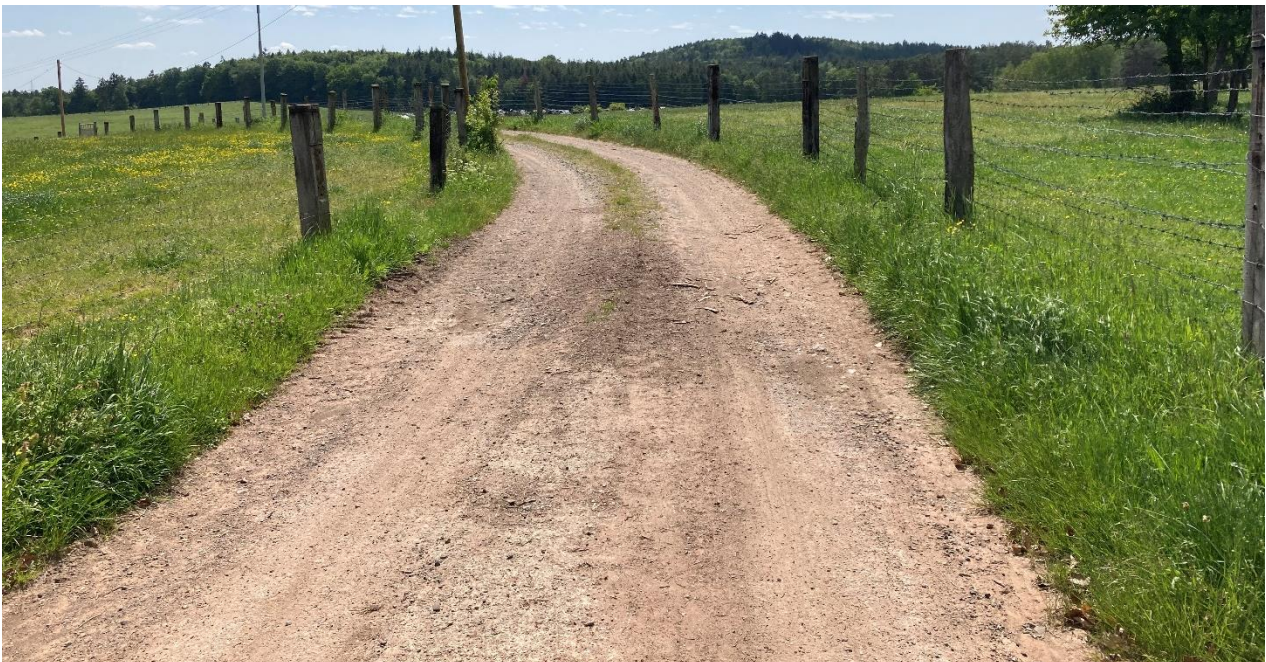
Abb. 217: Südliches Außengebiet zur Eckstraße

Gemäß Starkregenkarte [3] setzt sich die Hochwassergefährdung bis zur Eckstraße fort. Zudem kommt es vom Hang zu Oberflächenabfluss in die Eckstraße. Außengebietswasser sammelt sich auf dem Weg und fließt über einen Hohlweg zur Eckstraße (s. Abb. 217).

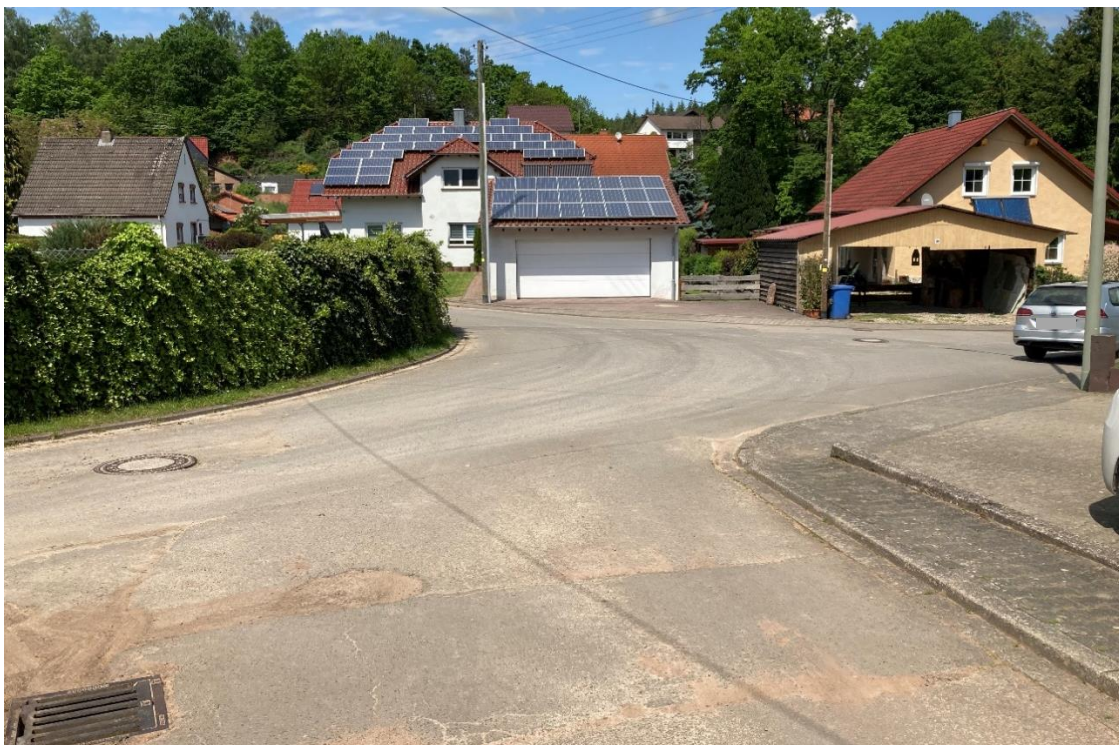
Abb. 219: Potenziell überflutungsgefährdete Bebauung

Strömt das Wasser am Sandfang vorbei in die Eckstraße, sind tiefliegende Gebäude potenziell überflutungsgefährdet (s. Abb. 219).

Allen potenziell von Überflutung Betroffenen wird das Umsetzen von Objektschutzmaßnahmen empfohlen (Maßnahme 6.5-3).

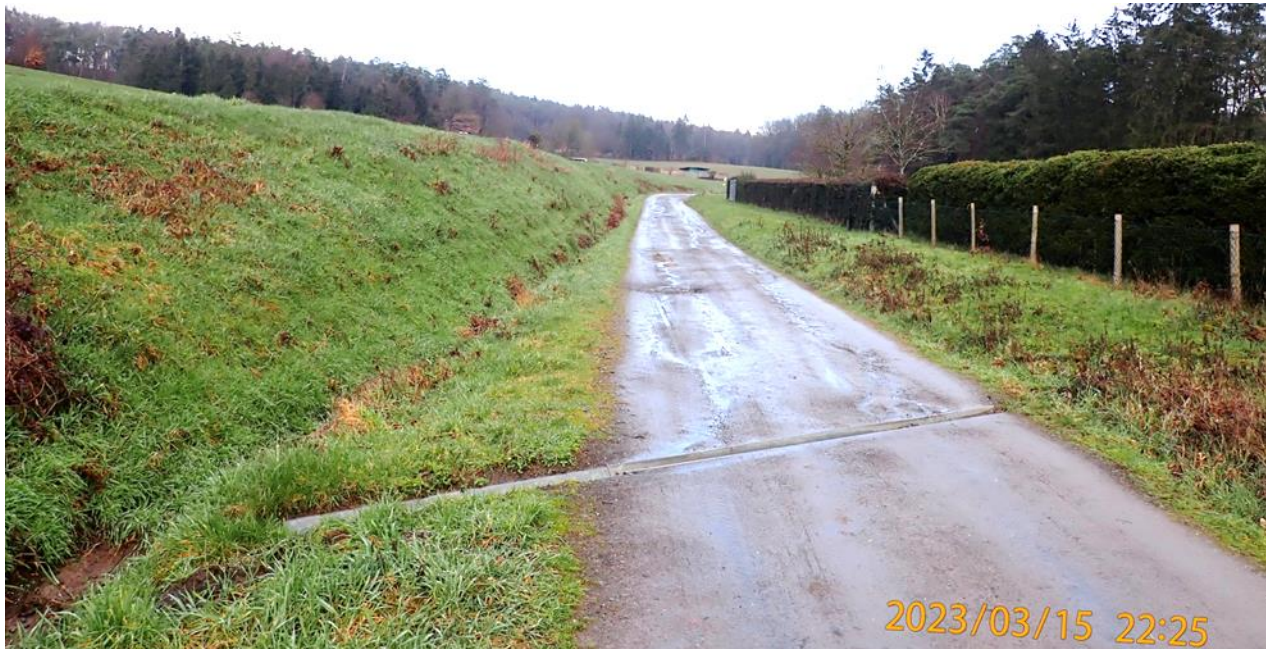
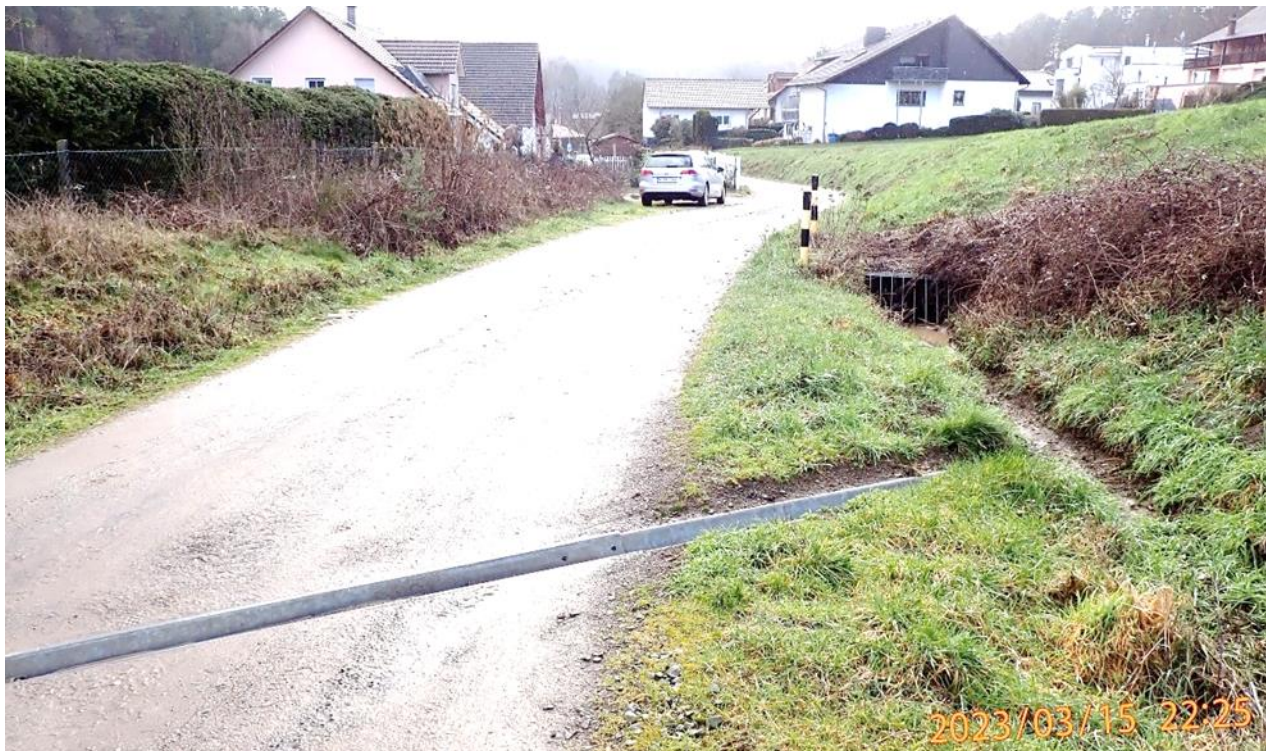
Abb. 221: Wirtschaftsweg oberhalb der Bebauung

Anders als in der Starkregenkarte dargestellt, entwässern die westlichen Tiefenlinien über den unbefestigten Wirtschaftsweg zum Althütterhof. Querrinnen leiten Oberflächenwasser in den Wegseitengraben, der am Bebauungsrand in einen Sandfang mündet (s. Abb. 221).

Der Graben und insbesondere der Zulauf zum Sandfang sind bei Starkregen nicht in der Lage, den gesamten Zufluss aus dem Außengebiet aufzunehmen und Wasser fließt auf der Straße in

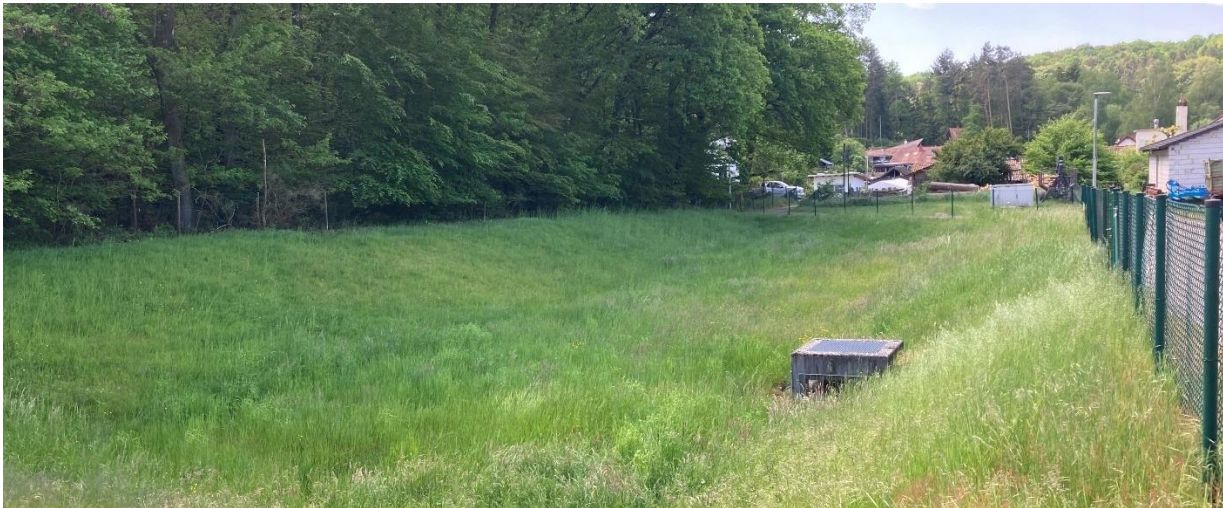
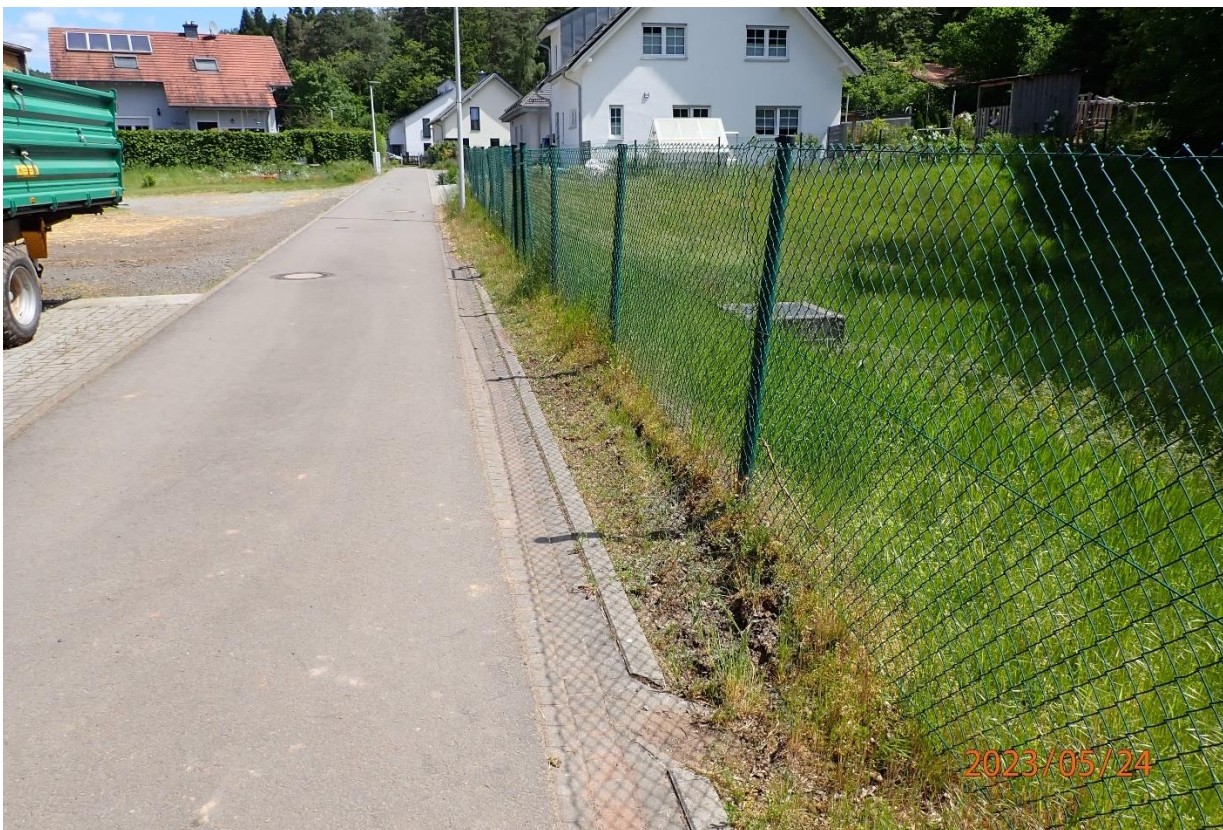
Abb. 224: Wasserwirtschaftliche Ausgleichsmaßnahme mit oberirdischen Zuläufen von der Straße

Zum Ausgleich der Wasserführung aus dem Neubaugebiet „Am Hartwald“ wurde ein Rückhaltebecken angelegt, das aus der Regenwasserkanalisation beschickt wird. Die Zuläufe von der Straße in das Becken waren im Mai 2023 stark unterhaltungsbedürftig (s. Abb. 224).

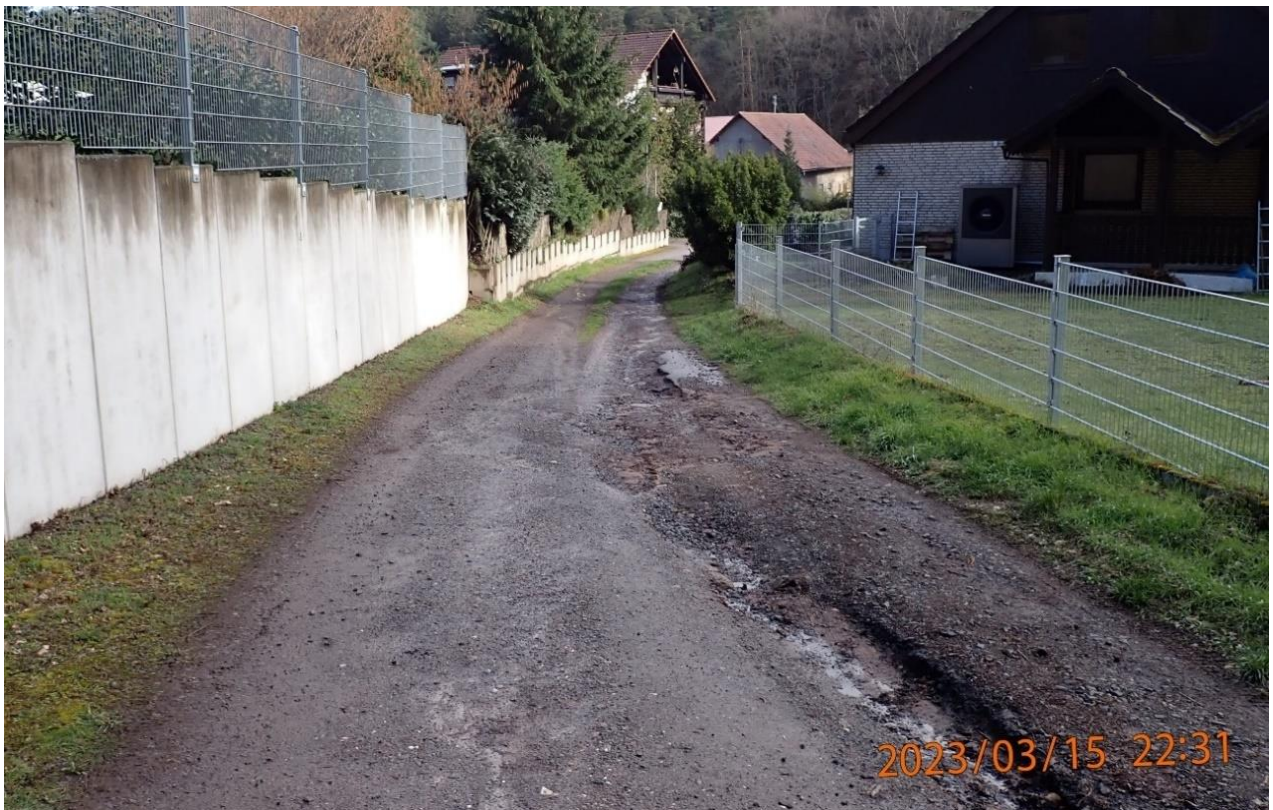
Abb. 226: Erosionsrinnen im Wirtschaftsweg „Am Frohnberg“

Im März 2023 waren auf dem Weg deutliche Erosionsrinnen erkennbar (s. Abb. 226).

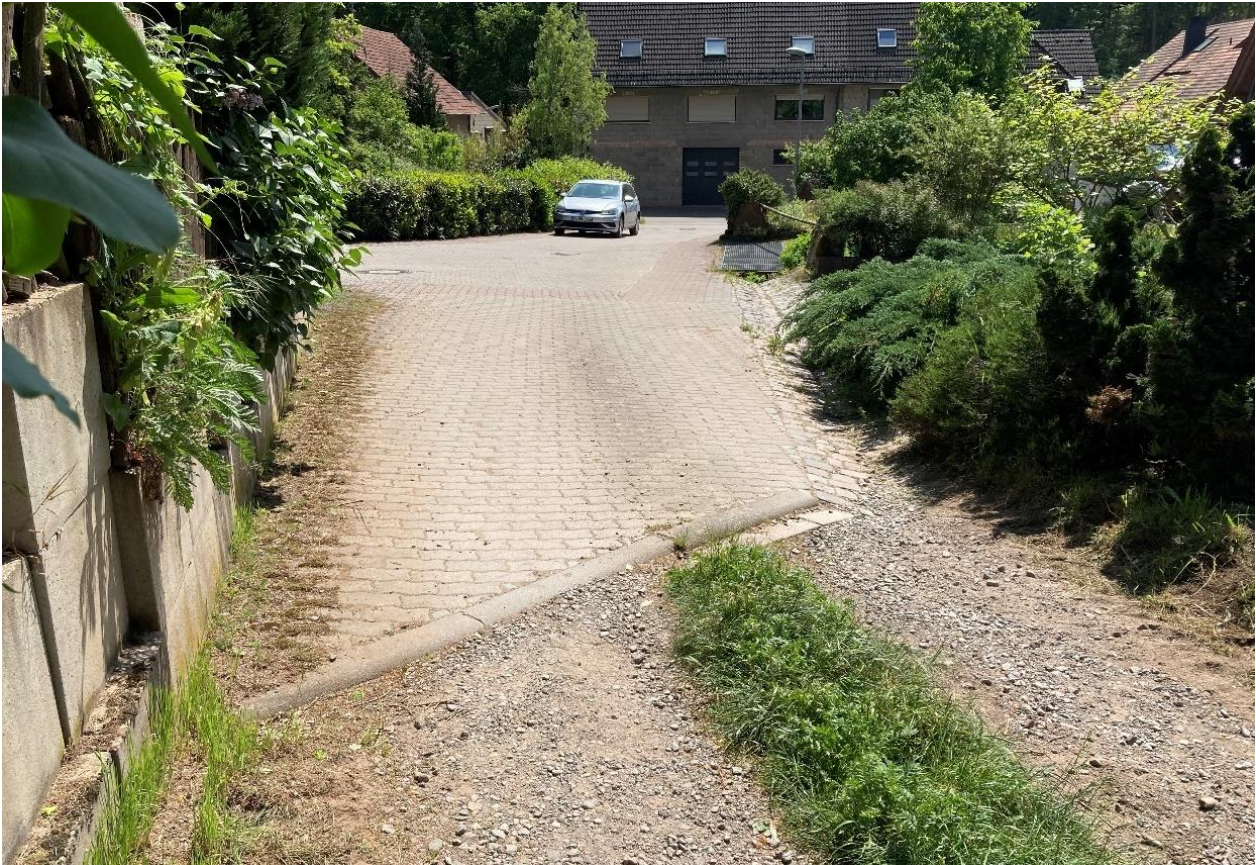
Abb. 227: Querrinne und Sandfang am Siedlungsrand

Im Übergangsbereich zur gepflasterten Erschließungsstraße soll eine Querrinne zufließendes Wasser zu einer Rinne und einem Sandfang umlenken (s. Abb. 227). Nach Aussagen der Anlieger gab es hier bisher keine Probleme. Dennoch muss bei Starkregen damit gerechnet werden, dass die Rinne überströmt wird und tiefliegende Gebäude überflutungsgefährdet sind.

Allen potenziell von Überflutung Betroffenen, wird das Umsetzen von Objektschutzmaßnahmen empfohlen (Maßnahme 7.1-3).

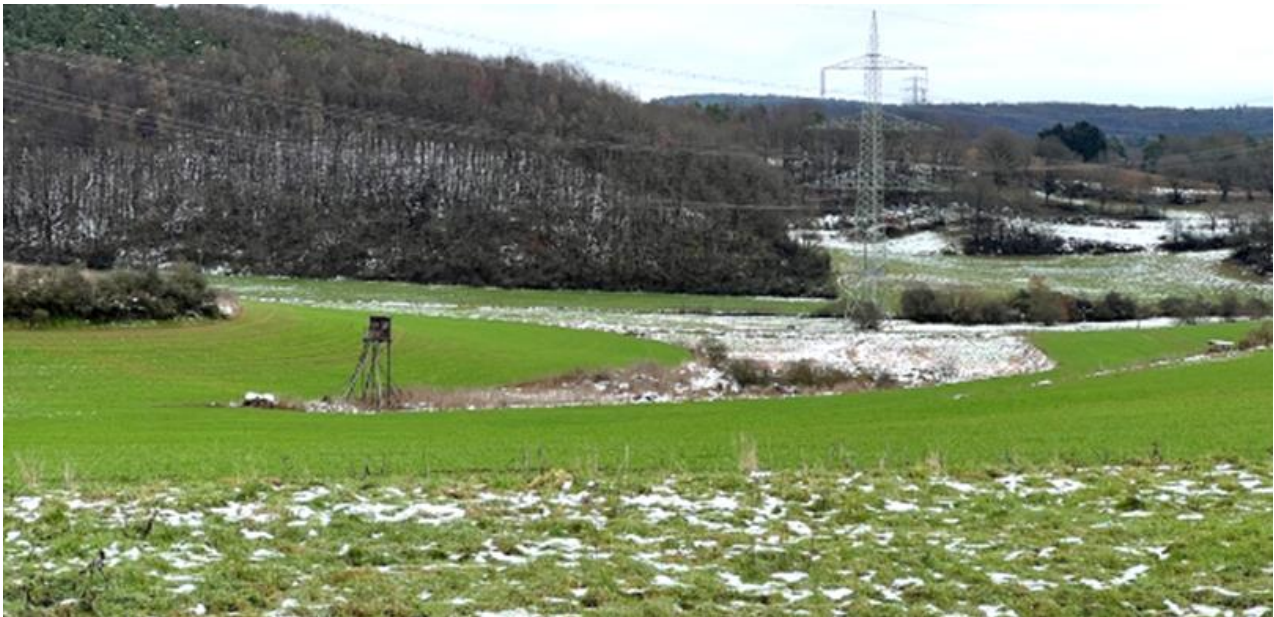
Abb. 229: Tal des Reichenbachs

Der Bach fließt außerhalb Dudenbacherhof und Reichenbacherhof geradlinig in einer ausgeräumten Tal Landschaft, abflussbremsende Strukturen fehlen weitgehend. Die Talflanken des Reichenbachs und der Seitentäler werden intensiv landwirtschaftlich genutzt oder sind bewaldet (s. Abb. 229 und Abb. 230).

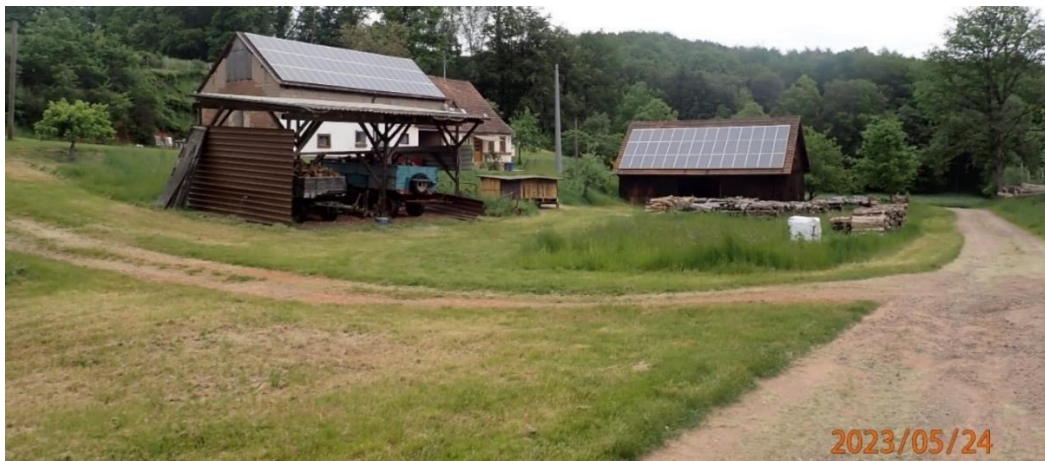
Abb. 232: Scheune und Holzlager auf dem Dudenbacherhof im Abflussbereich

Gemäß Abb. 231 verläuft eine ausgeprägte Tiefenlinie zum **Dudenbacherhof**. Die Wohnbebauung liegt hoch und es besteht keine Überflutungsgefahr. Allerdings lagert Holz in der Tiefenlinie und eine kleine Scheune liegt mitten im Abflussbereich (s. Abb. 232). Um Schäden zu vermeiden, sollte der Eigentümer geeignete Objektschutzmaßnahmen umsetzen (Maßnahme 7.2-7).

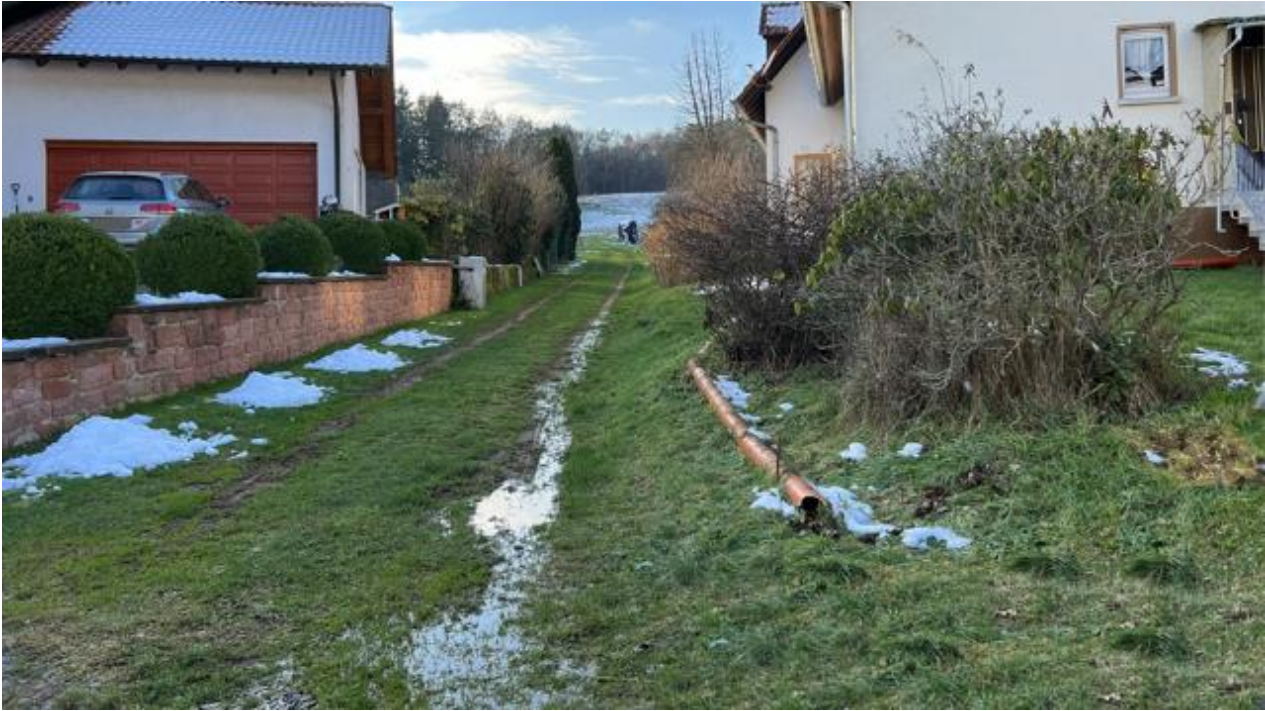
Abb. 234: Nördliche Tiefenlinie zum Reichenbacherhof

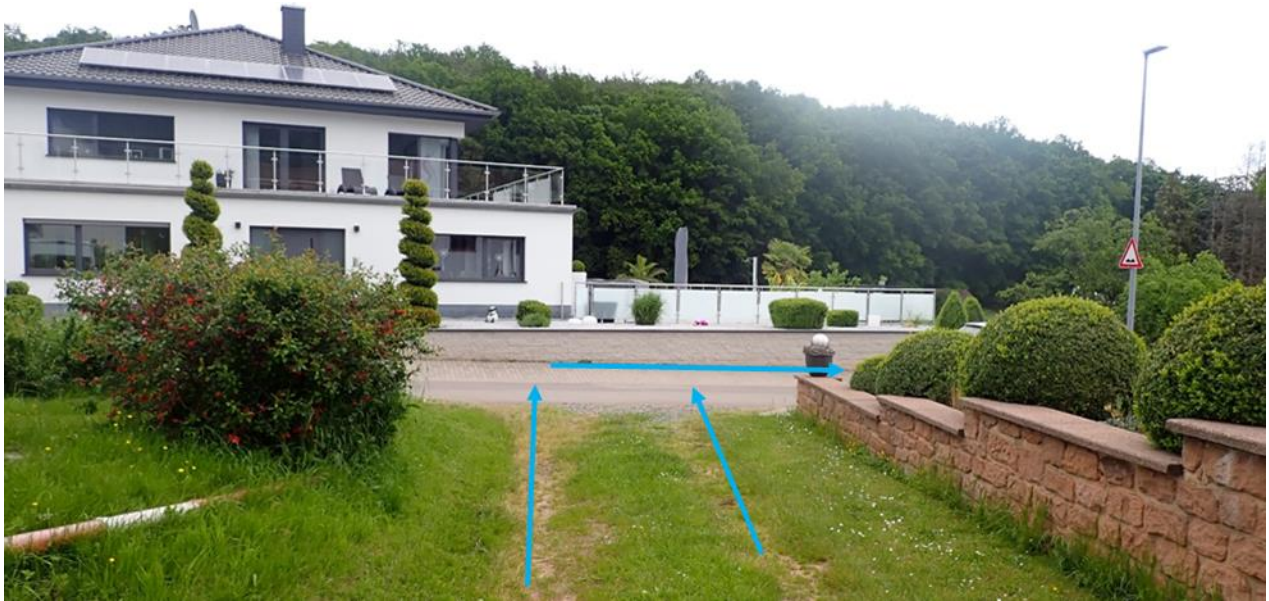
Abb. 235: Abflusswege zum Flutgraben

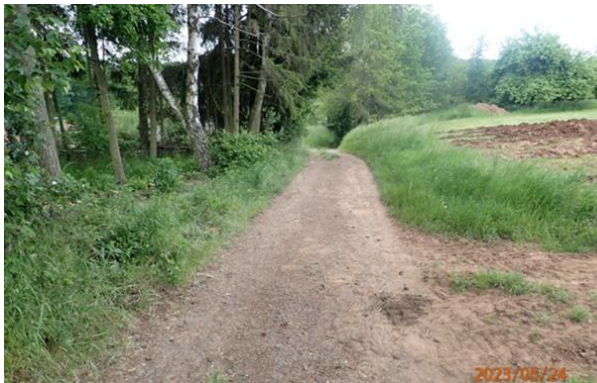
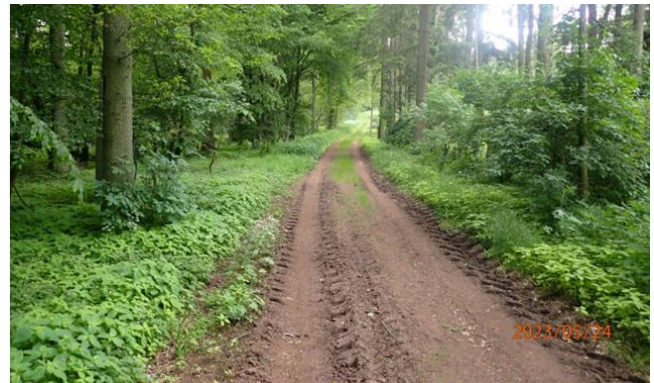
Abb. 236: Wirtschaftsweg mit Potenzial zur Querentwässerung

Im Süden des Reichenbacherhofs fließt über einen weitgehend unbefestigten Wirtschaftsweg, der am Galgenberg beginnt, Wasser in den Ort. Schon im Außenbereich sollte durch den Einbau von Querschlägen in den Weg (Maßnahme 7.2-4) der Oberflächenwasserzufluss gemindert werden (s. Abb. 236).

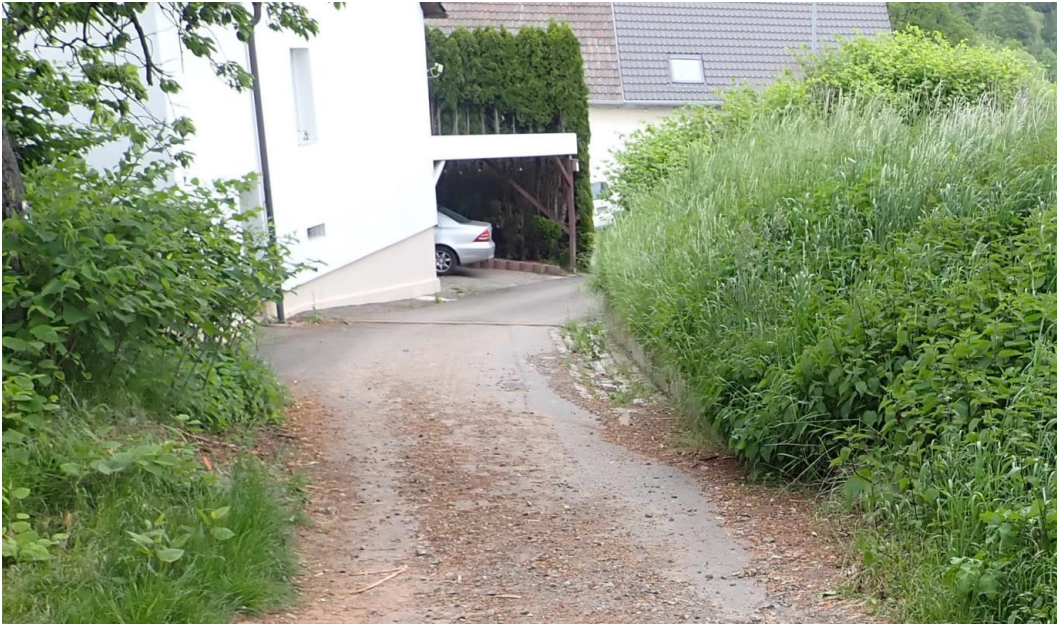
*Abb. 237: Rinne zur Aufnahme von Außengebietswasser*
