Verbandsgemeinde Otterbach-Otterberg

Örtliches Hochwasser- und  
Starkregenvorsorgekonzept

Stadt  
**OTTERBERG**

März 2024

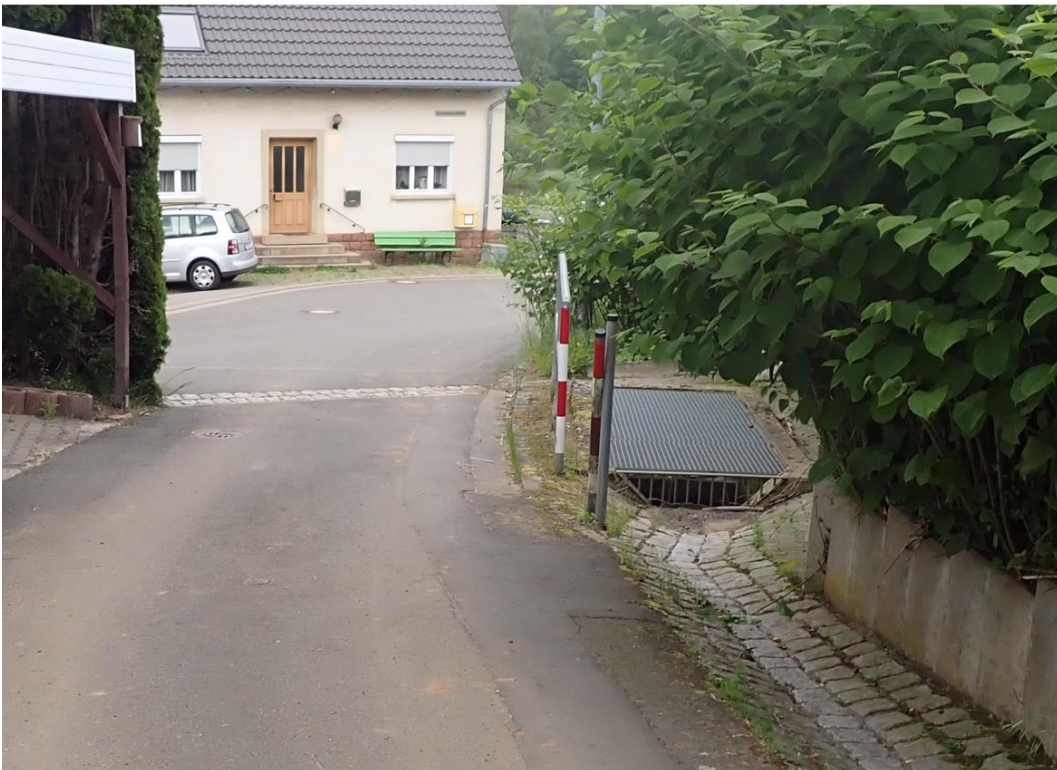
*Abb. 238: Sandfang in der südlichen Tiefenlinie auf dem Reichenbacherhof*

Ab dem Bebauungsrand soll eine gepflasterte Rinne das zufließende Außengebietswasser aufnehmen und einem Sandfang zuführen (s. Abb. 237 und Abb. 238).

Wird der Sandfang bei Starkregen überströmt, gelangen Sturzfluten auf die Straße. Schäden sind bisher keine aufgetreten. Es wird empfohlen, den Sandfang in einen Unterhaltungsplan aufzunehmen und diesen konsequent umzusetzen (Maßnahmen 7.2-5 und 7.2-6).

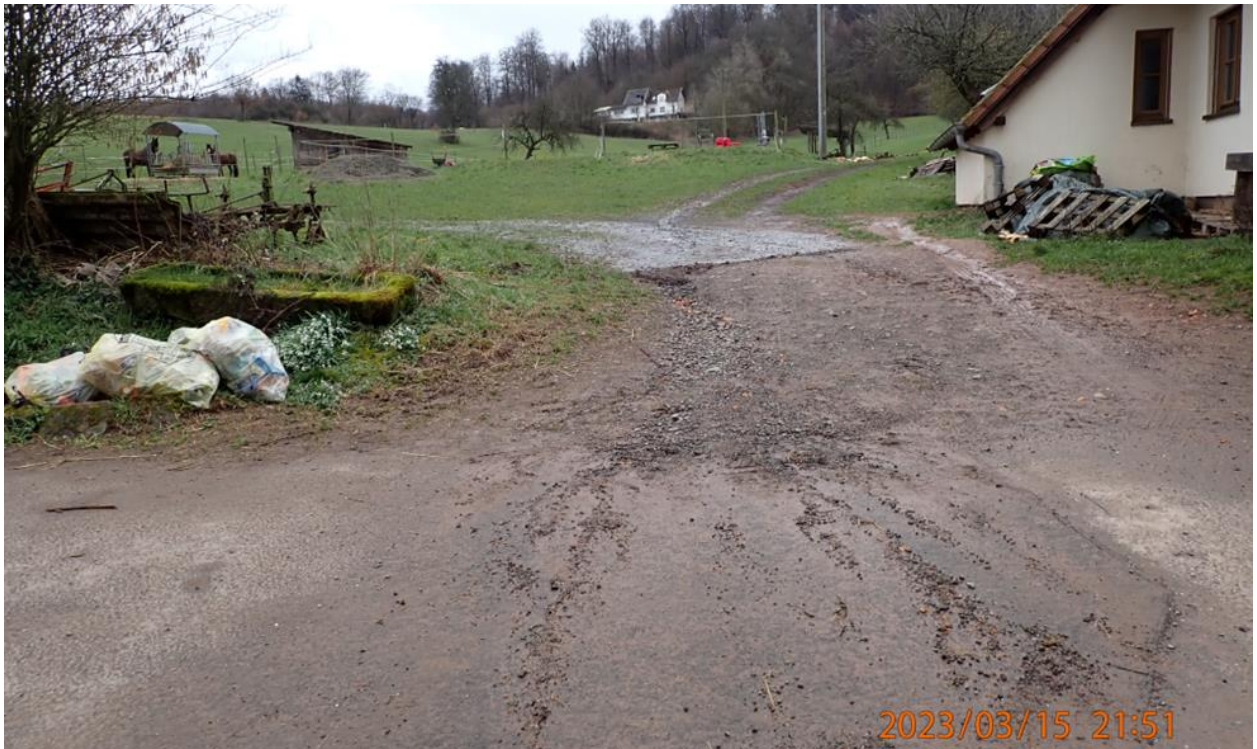
Abb. 240: Wilder Außengebietszufluss auf die Straße

Am Ortsrand steht unmittelbar am Weg ein Wohngebäude mit tiefliegenden Öffnungen auf der Hangseite. Durch das hoch anstehende Bankett wird das Oberflächenwasser vermutlich größtenteils am Gebäude vorbeigeführt, dennoch ist eine Überflutung nicht auszuschließen (s. Abb. 240 und Abb. 241). Auf Höhe des Gebäudes fließt zudem über eine Fahrspur von der Seite Wasser zu.

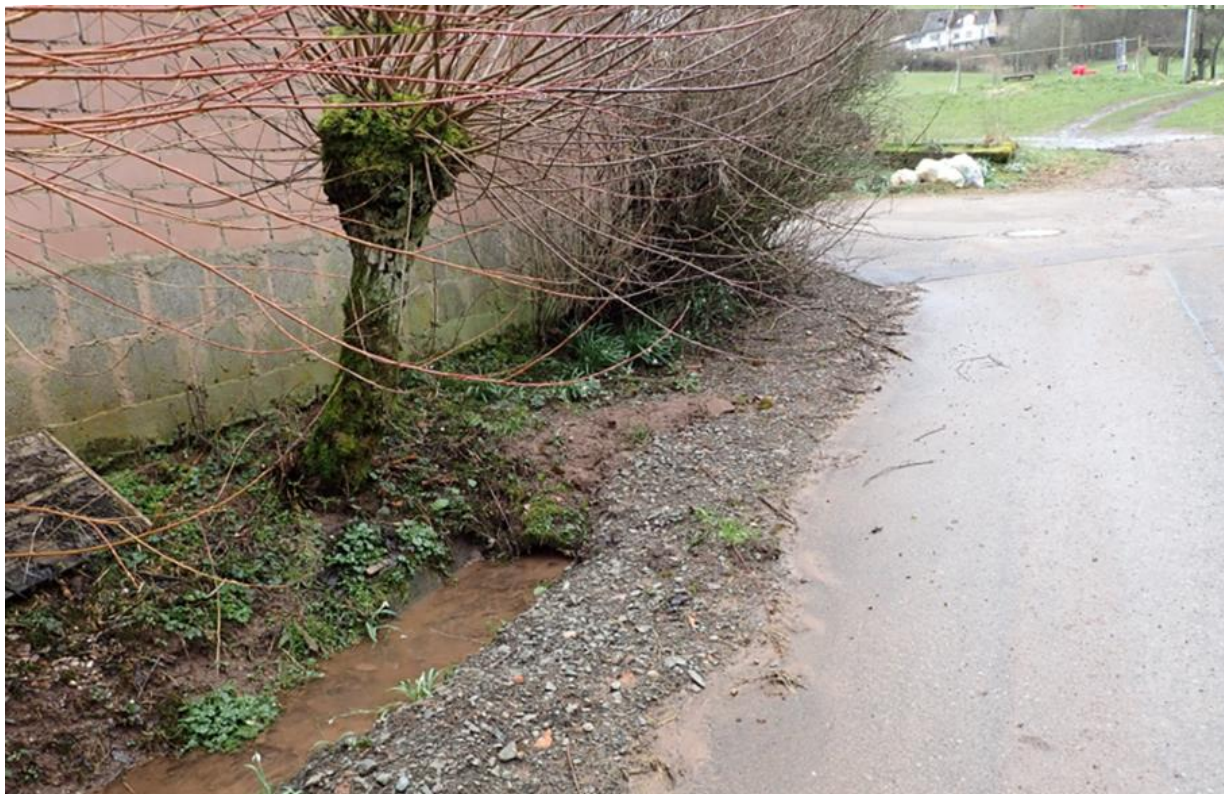
Abb. 242: Versandeter Flutgraben unterhalb des Straßendurchlasses

Auch der Straßendurchlass und der weiterführende Graben waren im Mai 2023 versandet. Entlang des Grabens wurde anscheinend das im Laufe der Zeit eingetragene Geröll aufgeschüttet, um ein vorzeitiges Ausufern zu verhindern. Dadurch kann jedoch auch das über die Straße abfließende Wasser nicht dem Graben zufließen.

Die Querrinne, der Straßendurchlass und der Flutgraben sollten wieder hergestellt und funktionsfähig gehalten werden (s. Abb. 242). Es wird empfohlen, die Anlagen in einen Unterhaltungsplan aufzunehmen und diesen konsequent umzusetzen (Maßnahmen 7.3-1 und 7.3-2).

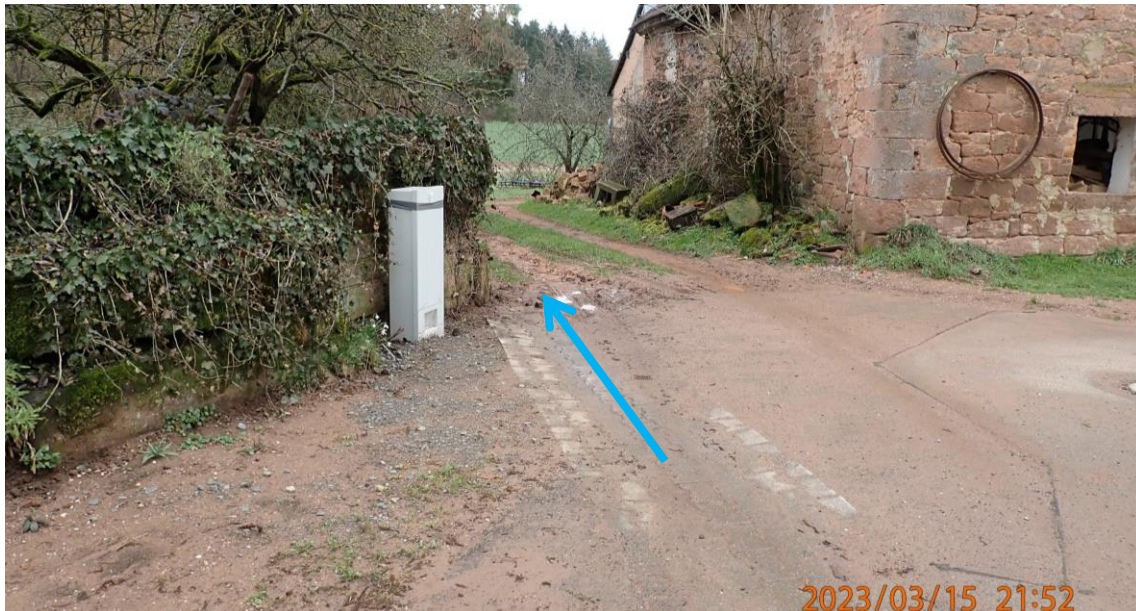
Abb. 244: Planmäßige Entwässerung (blauer Pfeil) zum Krebsbach

Planmäßig soll hier eine gepflasterte Querrinne den Oberflächenabfluss vom Wirtschaftsweg zum Krebsbach umlenken. Bei der Begehung im März 2023 war auch diese Querrinne versandet (s. Abb. 244). Auch diese Querrinne sollte in den Unterhaltungsplan aufgenommen werden (Maßnahmen 7.3-1 und 7.3-2).

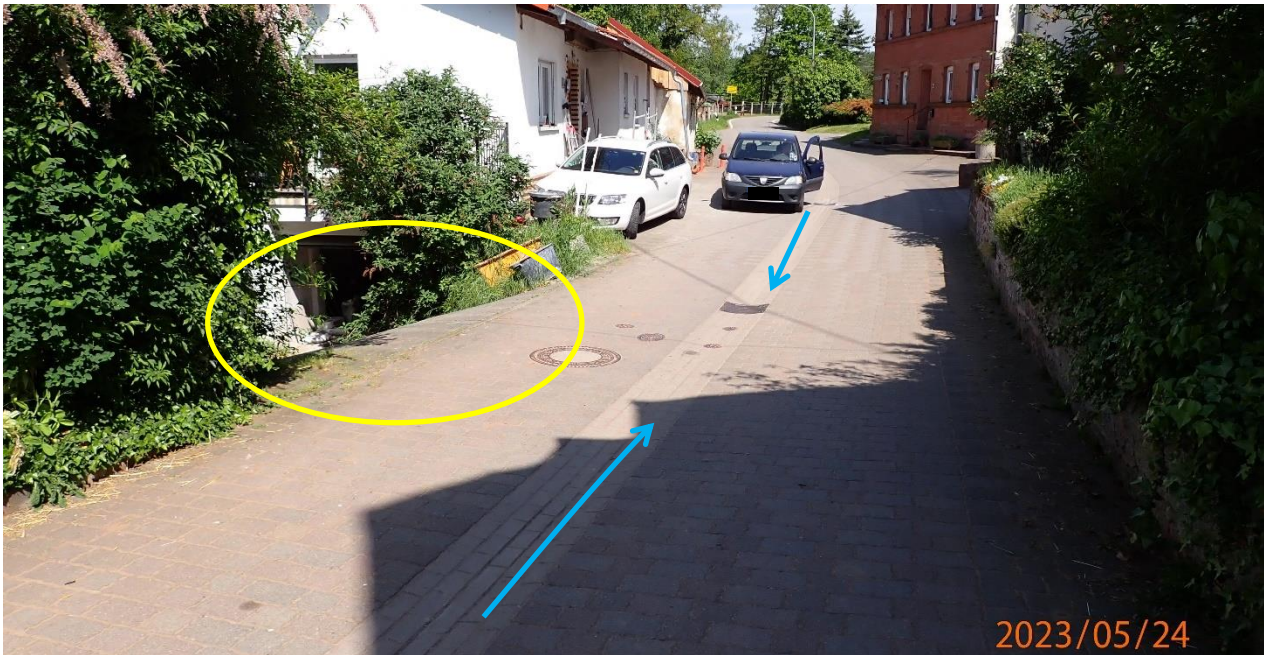
Abb. 247: Abschüssige Garagenzufahrt in der Straßensenke

Bei der Begehung berichtete jedoch ein Anlieger, dass es bei Starkregen zu einem Überstau des Mischwasserkanals, in der Senke der Erschließungsstraße, kommt.

Die angrenzende Garage unter dem Straßenniveau sei bereits mehrfach überflutet gewesen (s. Abb. 247).

Bei Starkregen muss grundsätzlich damit gerechnet werden, dass die Kanalisation und die Straßenabläufe nicht mehr in der Lage sind, den Niederschlag aufzunehmen (s. Kapitel 4.5) und sich Wasser auf der Straße staut. Liegen dann Gebäudeteile unter dem Straßenniveau, wie im vorliegenden Fall, besteht große Überflutungsgefahr. Den potenziell Betroffenen wird das Umsetzen von geeigneten Objektschutzmaßnahmen empfohlen (Maßnahme 7.4-3).

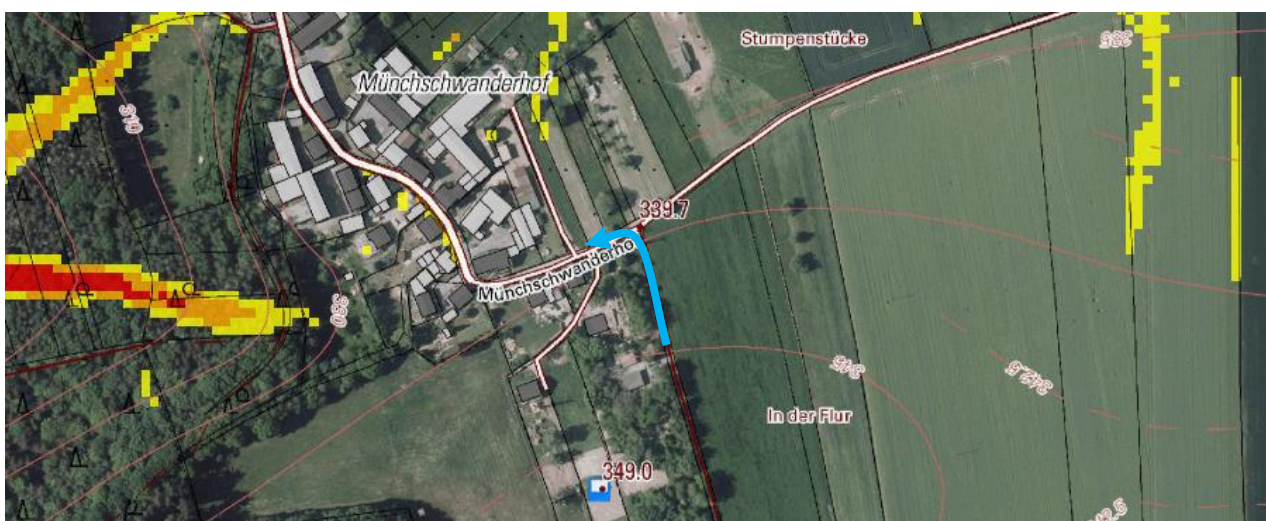
Im Süden der Annexe, kommt es bei Starkregen über einen unbefestigten Wirtschaftsweg vom Hochbehälter zu Oberflächenabfluss auf die Straße (s. Abb. 248 (blauer Pfeil) und Abb. 249).

Abb. 248: Abflussweg (blauer Pfeil) über den Wirtschaftsweg, Starkregenkarte des Landes 2018 [3]

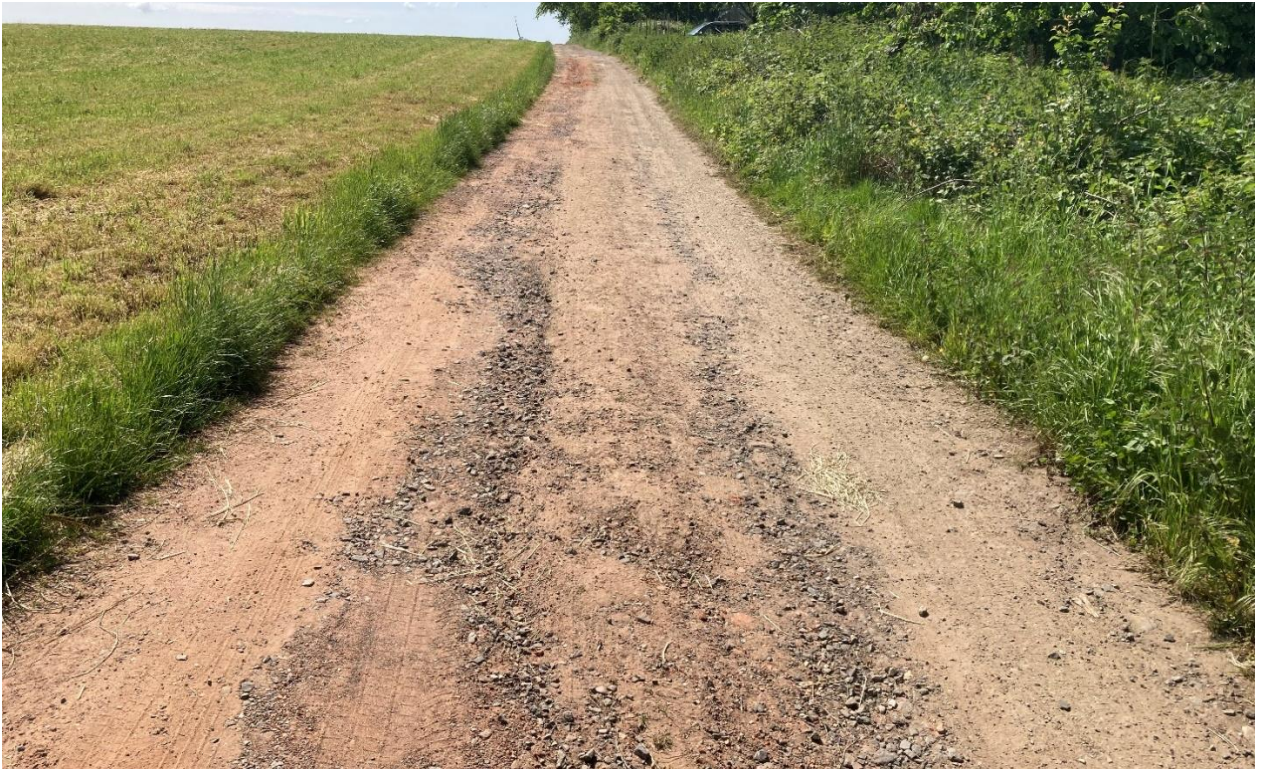
Abb. 249: Wirtschaftsweg zum Hochbehälter

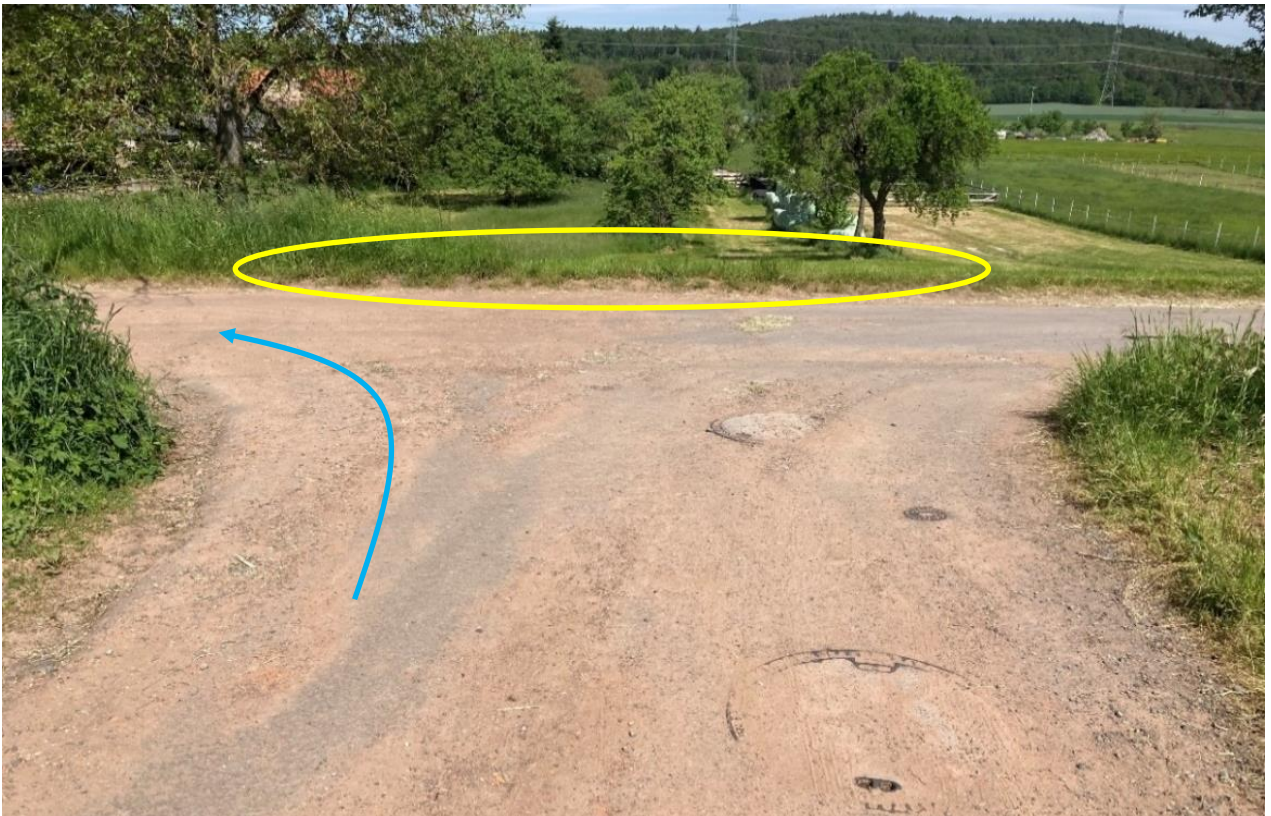
Ein hohes Bankett (s. Abb. 250, gelb) an der Einmündung des Weges auf die Straße verhindert den Abfluss in die gegenüberliegende Wiese. Stattdessen fließt das Wasser in Richtung Ort.

Abb. 250: Aufgewachsenes Bankett am Straßenrand

Zur Entlastung der Mischwasserkanalisation sollte an der Einmündung des Weges auf die Straße das Bankett abgeschält werden (Maßnahme 7.4-1), damit das zufließende Oberflächenwasser geradeaus in die angrenzende Fläche abfließen kann.

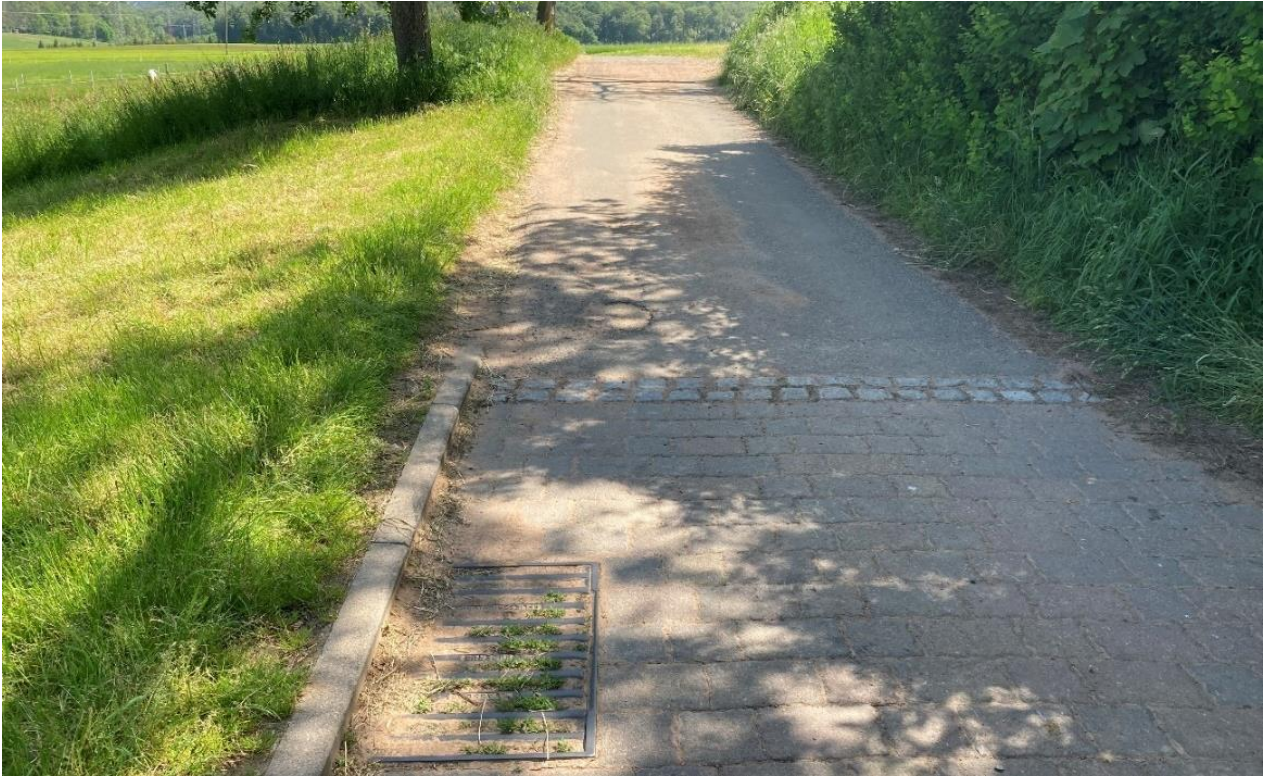
Am Bebauungsrand wird das Oberflächenwasser über einen Straßenablauf der Mischwasserkanalisation zugeführt. Im Mai 2023 war der Ablauf versandet und nicht mehr funktionsfähig (s. Abb. 251).

*Abb. 251: Zugesetzter Straßenablauf am Bebauungsrand*

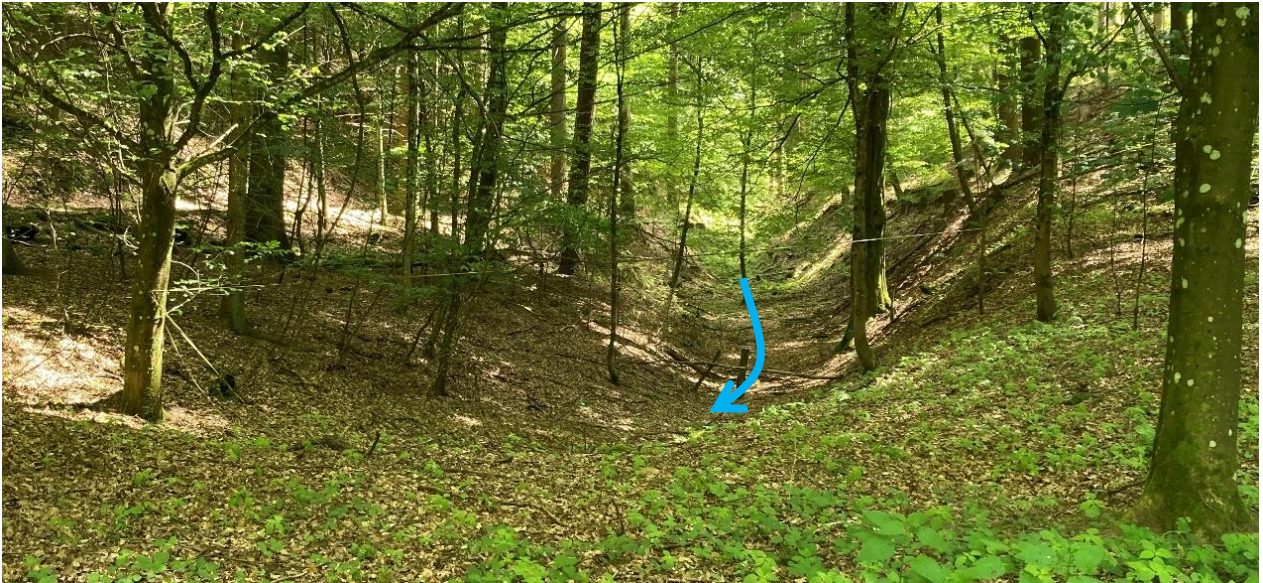
Das bewaldete Einzugsgebiet erstreckt sich bis zur Mehlinger Heide und ist rund 43 ha groß. Zum Bebauungsrand sammelt sich Oberflächenabfluss in einem ausgeprägten Kerbtal (s. Abb. 253).

Abb. 253: Kerbtal oberhalb der Siedlung

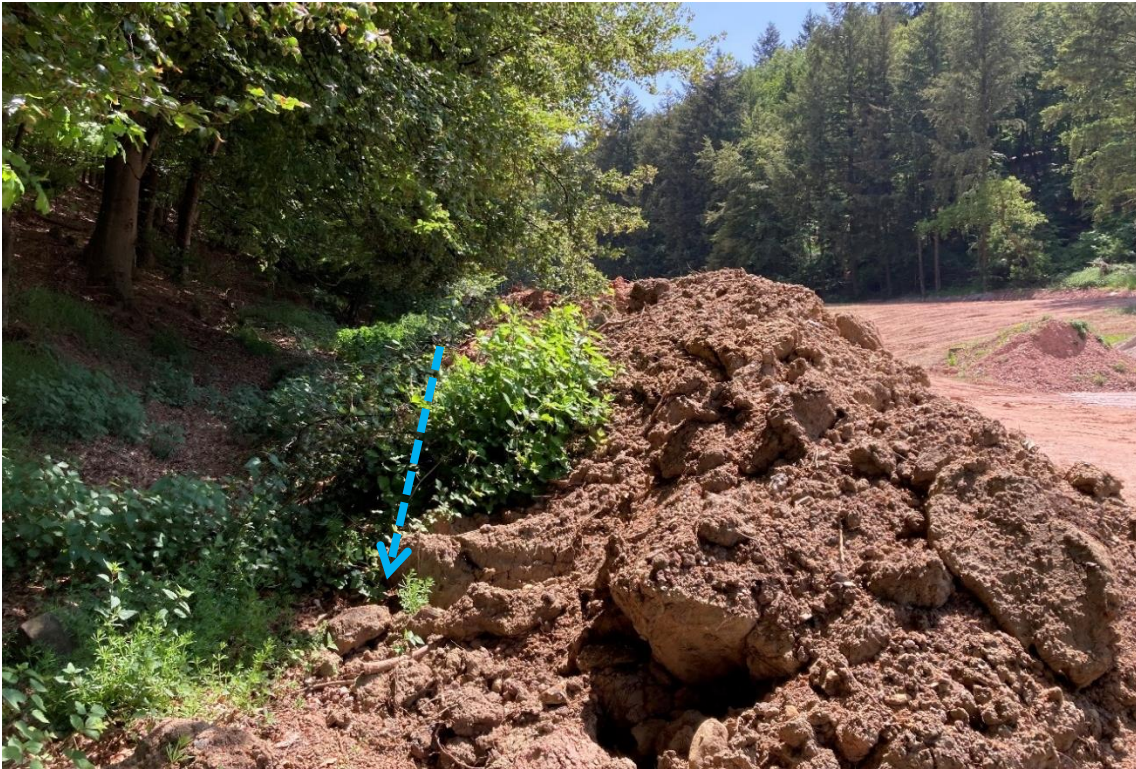
Durch umfangreiche Erdbewegungen war zum Zeitpunkt der Begehung die natürliche Talsohle teilweise verfüllt (s. Abb. 255). Über Art und Umfang der Baumaßnahme liegen keine Erkenntnisse vor. Es ist davon auszugehen, dass das zufließende Außengebietswasser künftig nicht mehr konzentriert in der Tiefenlinie, sondern breitflächig über die Geländeauffüllung abfließen wird und dort vorgesehene Nutzungen gefährdet. Bei Bedarf sind hier Objektschutzmaßnahmen vorzusehen (Maßnahme 7.5-1).

Abb. 255: Ursprüngliche Tiefenlinie (blauer Pfeil) und Geländeaufschüttung

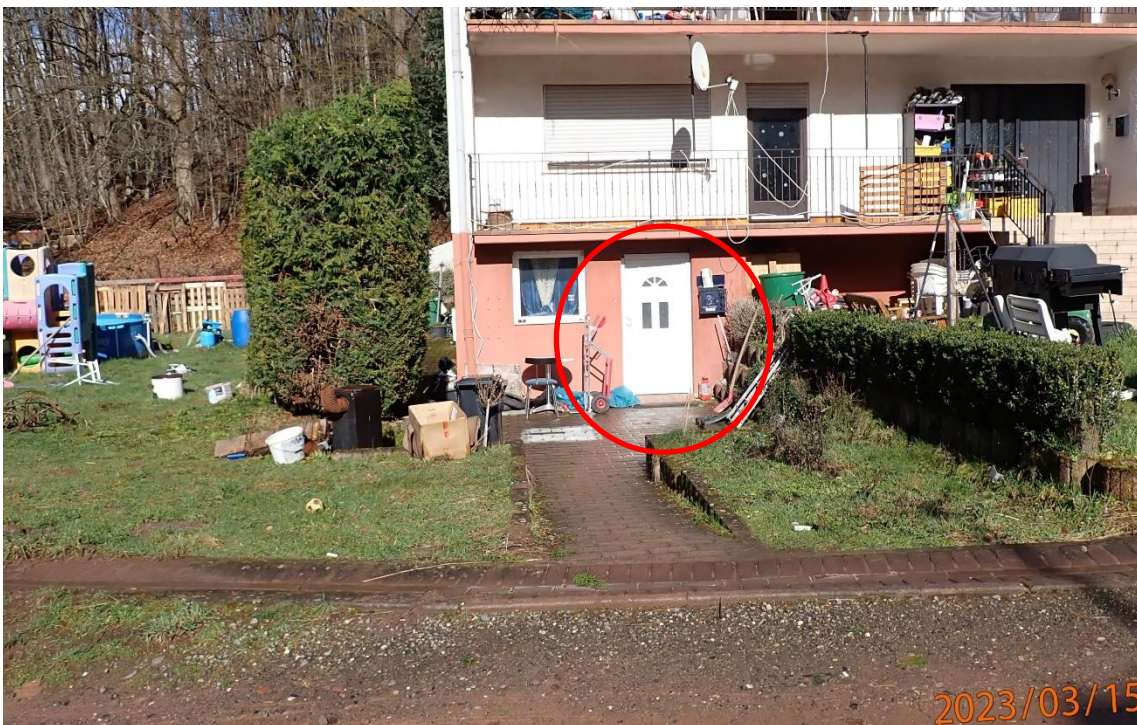
Die bestehende Bebauung auf dem Weinbrunnerhof ist gemäß Starkregenkarte [3] potenziell überflutungsgefährdet und das wird sie auch, unabhängig von der Nutzung des oberhalbliegenden Grundstücks, höchstwahrscheinlich bleiben. Besonders gefährdet sind tiefliegende Gebäudeöffnungen, wie Kellerfenster, Garagen oder Eingänge zu Souterrainwohnungen (s. Abb. 256).

Abb. 256: Potenziell überflutungsgefährdete Bebauung

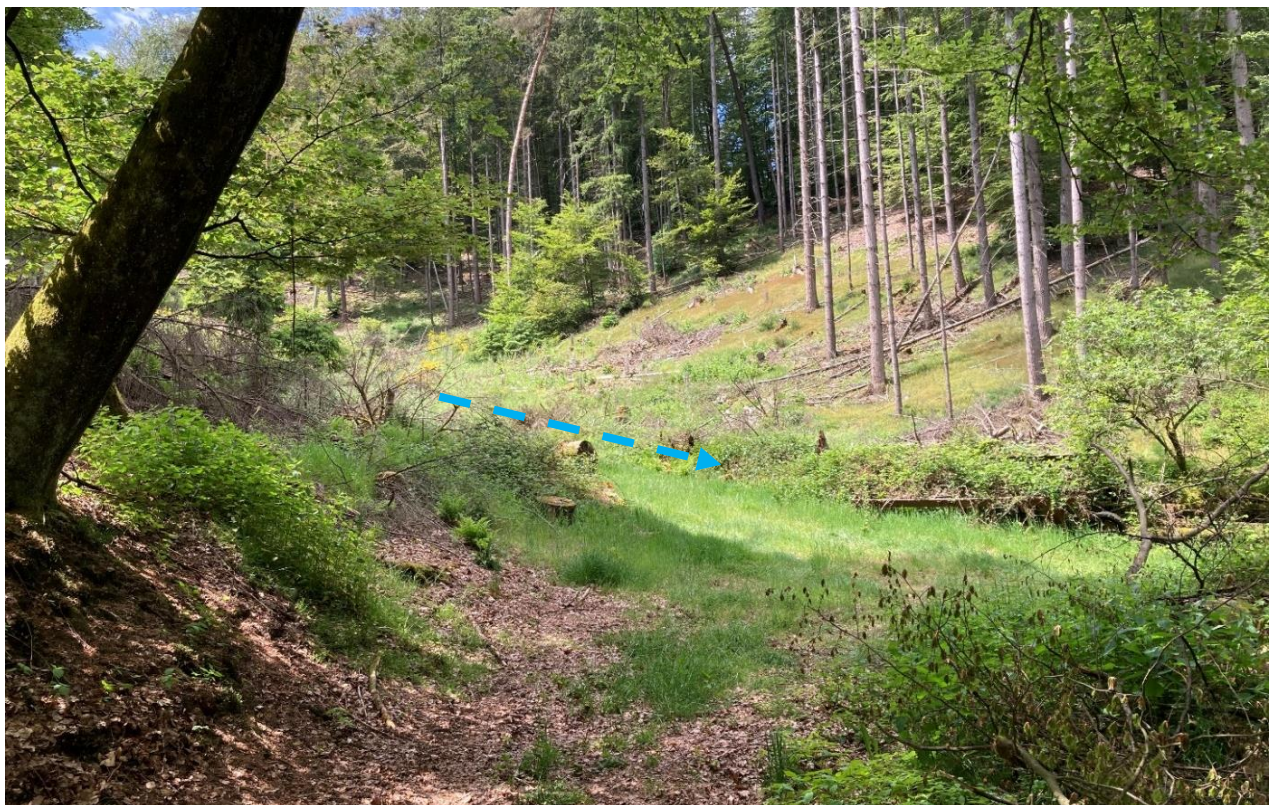
Auch hier sammelt sich das Wasser aus dem bewaldeten Einzugsgebiet in einem Kerbtal, das sich zum Bebauungsrand aufweitert (s. Abb. 258). Am Ortsrand ist der natürliche Abflussweg mit Nebengebäuden überbaut und es besteht Überflutungsgefahr (s. Abb. 259).

Abb. 258: Tiefenlinie zum Weinbrunnerhof

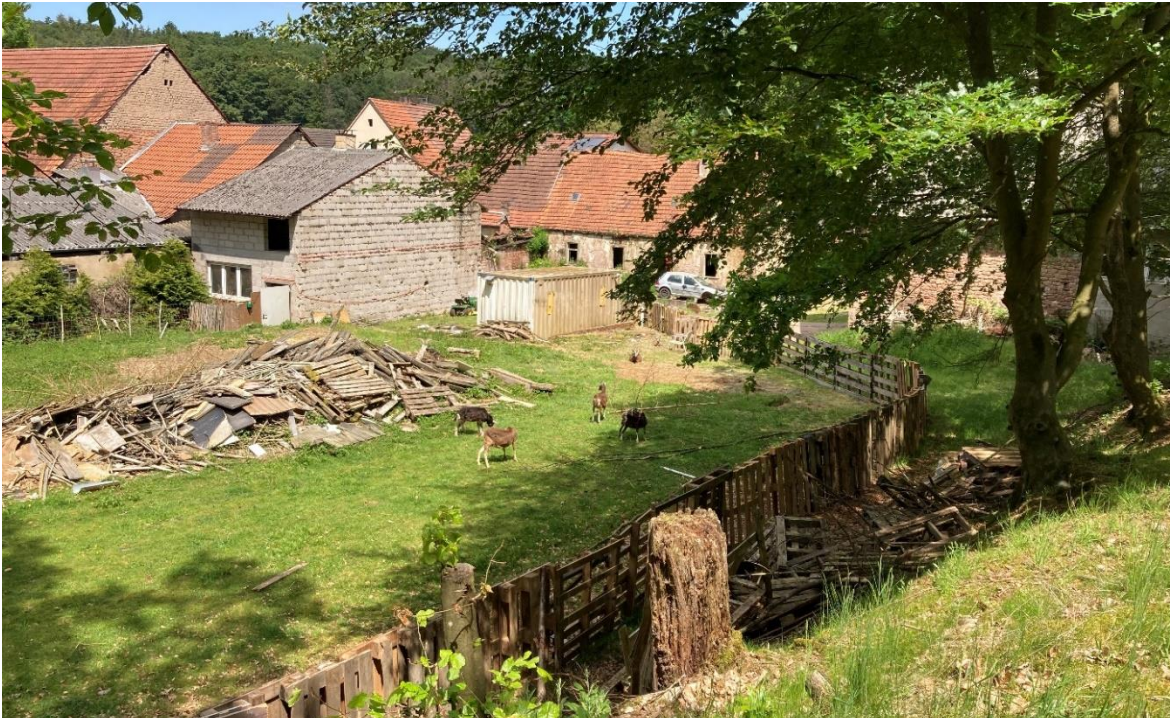
Abb. 259: Überflutungsgefährdete Bebauung in der Tiefenlinie
